Estudio comparativo de las fallas del pavimento asfáltico
con los manuales del PCI y de mantenimiento o
conservación vial del MTC en la av. Pedro Beltrán -
Ventanilla

tesis

2018

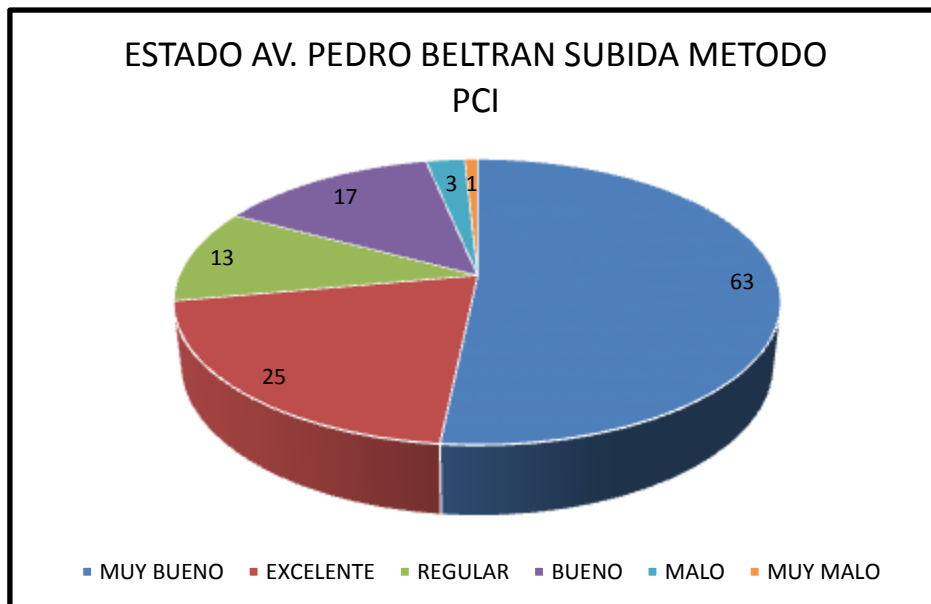
Figura 24: Estado de condición de la Av. Pedro Beltrán – subida método PCI

Al analizar los resultados de las fallas que presenta la Av. Pedro Beltrán con los manuales del PCI y de Mantenimiento o Conservación Vial del MTC, se obtienen los siguientes estados de condición de la vía, en la figura 24 se aprecia la cantidad de cada estado de falla en toda la vía mencionada para la calzada de subida, notándose una muestra en condición de Muy malo y tres en condición de Malo debido a la influencia de los baches, sin embargo, gran cantidad de esta vía está en buena condición.

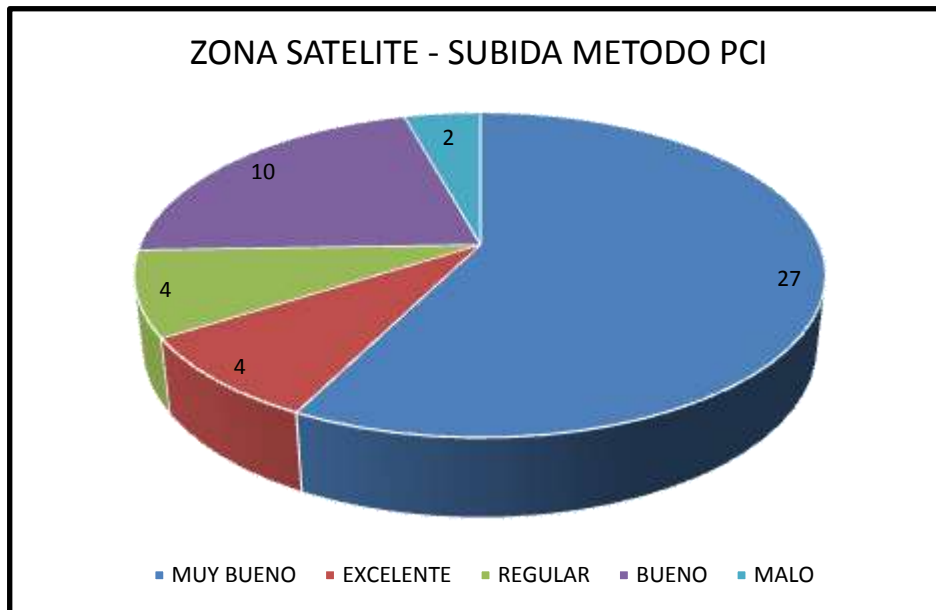
Figura 25: Estado de condición de la zona Satélite – subida método PCI

En la figura 25 se ha evaluado la zona de la Urb. Satélite para la calzada de subida en el cual se aprecia dos muestras en condición de Malo, el resto de las muestras están en buena condición.

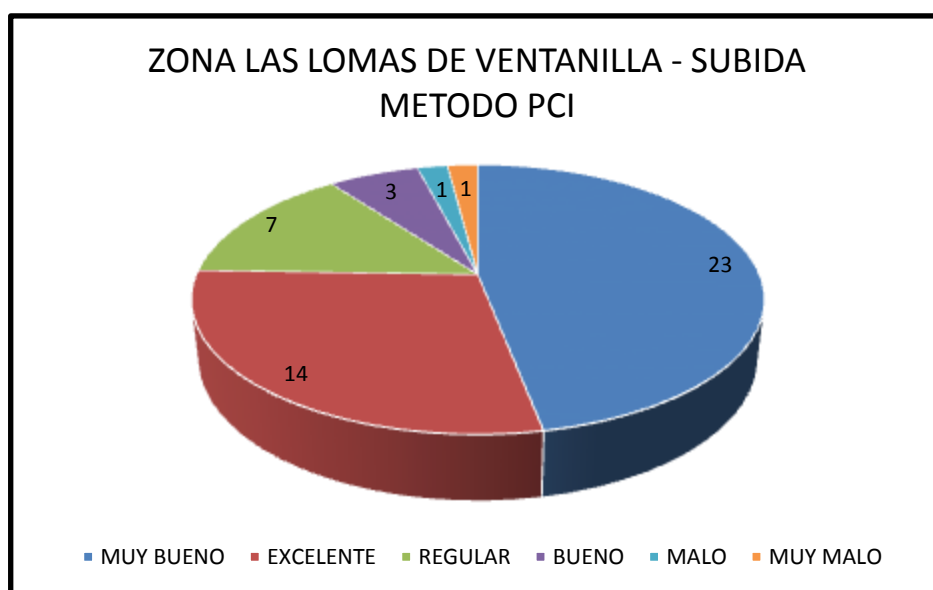
Figura 27: Estado de condición de la zona las Lomas de Ventanilla – subida método PCI

A continuación, en la figura 27 se puede observar que en la zona de las Lomas de Ventanilla para la calzada de subida, una muestra se encuentra en condición de Muy Malo y una muestra en condición de Malo, estos tramos se encuentran casi al final de esta zona en estudio, el resto de las muestras se aprecian que están en buena condición.

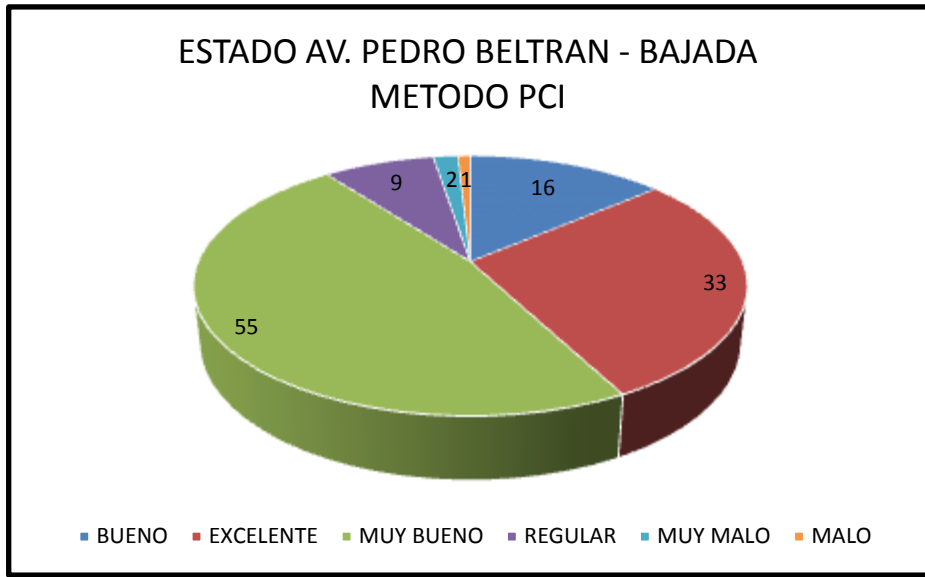
Figura 28: Estado de condición de la Av. Pedro Beltrán – bajada método PCI

A continuación, en la figura 28 para la Av. Pedro Beltrán en la calzada de bajada se puede notar dos muestras en condición de Muy Malo y una en condición de Malo, el resto de las muestras se aprecian que están en buena condición.

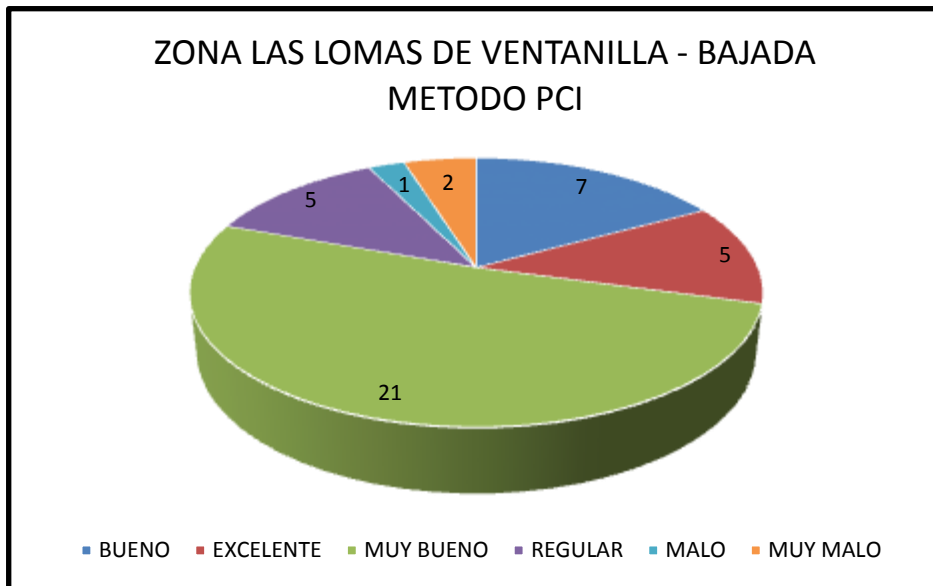
Figura 31: Estado de condición de la zona las Lomas de Ventanilla – bajada método PCI

En la figura 31 se puede observar que en la zona de las Lomas de Ventanilla para la calzada de bajada, dos muestras se encuentran en condición de Muy Malo y una en condición de Malo, estas muestras se encuentran casi al final de esta zona en estudio, el resto de las muestras se aprecian que están en buena condición.

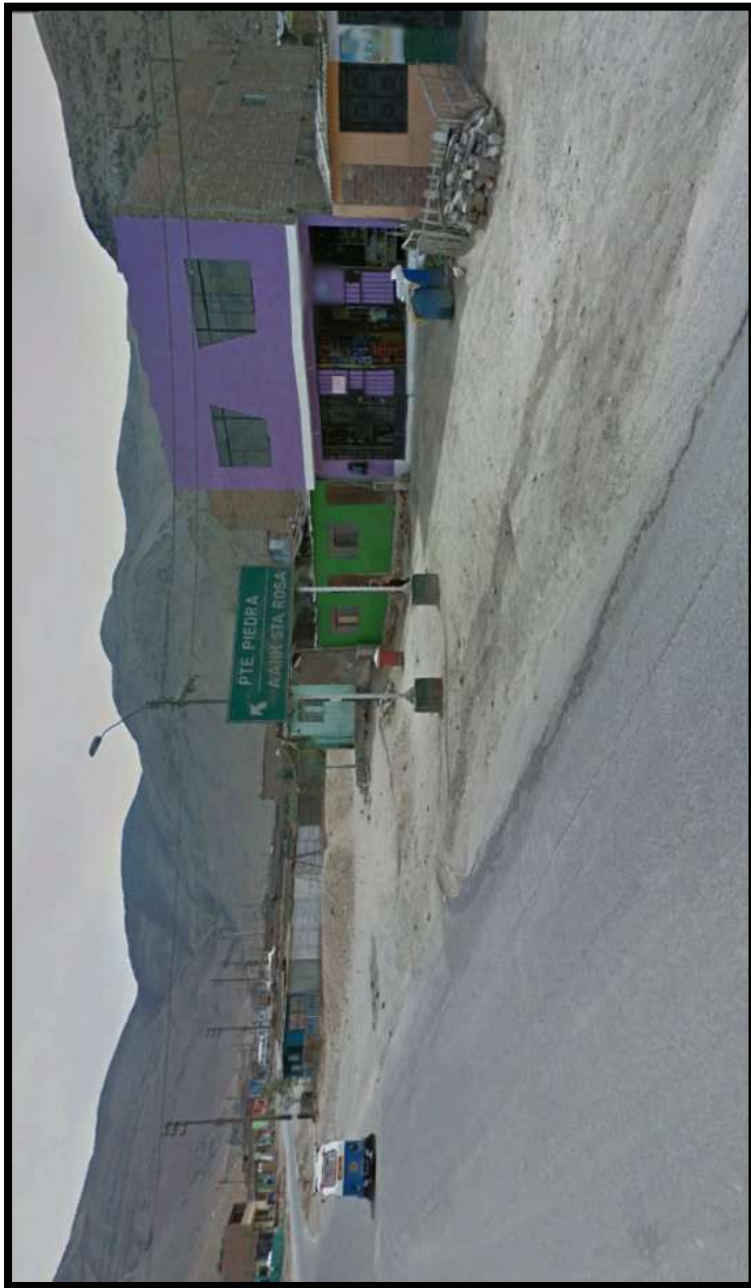
Fotografía 27

En la fotografía 27 se muestra diversas fallas como grietas longitudinales y transversales, agrietamiento en bloque, huecos, desprendimiento de agregados, abultamiento y hundimiento, piel de cocodrilo y grieta de borde las cuales se encuentran ubicados en la Urb. Las Lomas de Ventanilla (calle 42 carril de bajada).
