**EVALUACIÓN DEL ESTADO DEL PAVIMENTO
ASFÁLTICO APLICANDO LOS MÉTODOS PCI Y VIZIR
PARA PROPONER ALTERNATIVAS DE
MANTENIMIENTO – AV. CANTO GRANDE**

**TESIS
PARA OPTAR EL TÍTULO PROFESIONAL DE
INGENIERO CIVIL**

Bach. TINEO OROPEZA, IVELLISE LEONOR

2019

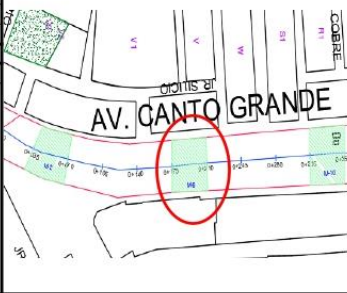
UNIVERSIDAD RICARDO PALMA												
		VISION E INSPECCION DE ZONAS E ITINERARIOS EN RIESGO (VIZIR) PARA CARRETERAS CON SUPERFICIE ASFÁLTICA												
Nombre de la Vía:		Av. Canto Grande		ESQUEMA

Inspeccionada por:		Ivellise Leonor Tineo Oropeza												
Fecha:		sábado, 17 de Noviembre de 2018												
Abscisa Inicial:		Unidad de muestra:	6 - Derecho											
Abscisa Final:		Area de Muestra:	245											
		Long. de Muestra:	35											
TIPOS DE FALLA														
N°	Daño		N°	Daño										
1	Ahuellamiento, depresiones y hundimientos (AH, DL, DT)		12	Pérdida de la película de ligante (PL)										
2	Grietas longitudinales por fatiga (FLF)		13	Pérdida de agregado (PA)										
3	Piel de Cocodrilo (FPC)		14	Descasamiento (D)										
4	Bacheos y Parcheos		15	Pulimiento de Agregado (PU)										
5	Fisura longitudinal junta de construcción (FLT)		16	Exudación (EX)

6	Fisura transversal junta de construcción (FTJ)		17	Afloramiento de Mortero (AM)										
7	Fisura de contracción térmica (FCT)		18	Afloramiento de Agua (AA)										
8	Fisura parabólica (FP)		19	Desintegración de bordes de pavimento (DB)										
9	Fisura de Borde (FB)		20	Escalonamiento entre calzada y berma (ECB)										
10	Ojo de Pescado (o)		21	Erosión de las bermas (EB)										
11	Desplaz. o abutamiento o ahuellamiento de mezcla (DM)		22	Segregación (S)										
FALLAS EXISTENTES														
N°	Daño		Severidad	LARGO	ANCHO	Area de Afectación	Extensión Longitud %							
2	FLF	Grietas longitudinales por fatiga	3	10.8		0	30.86							
3	FPC	Piel de Cocodrilo	2	4.2	1.37	5.754	12.00							
3	FPC	Piel de Cocodrilo	2	3.7	1.5	5.55	10.57							
4	B	Bacheo y Parcheos	1	4.1	1.32	5.412	11.71							
4	B	Bacheo y Parcheos	1	9.6	1.7	16.32	27.43							
7	FCT	Fisura de contracción térmica	2	11.8	1.2	14.16	33.71

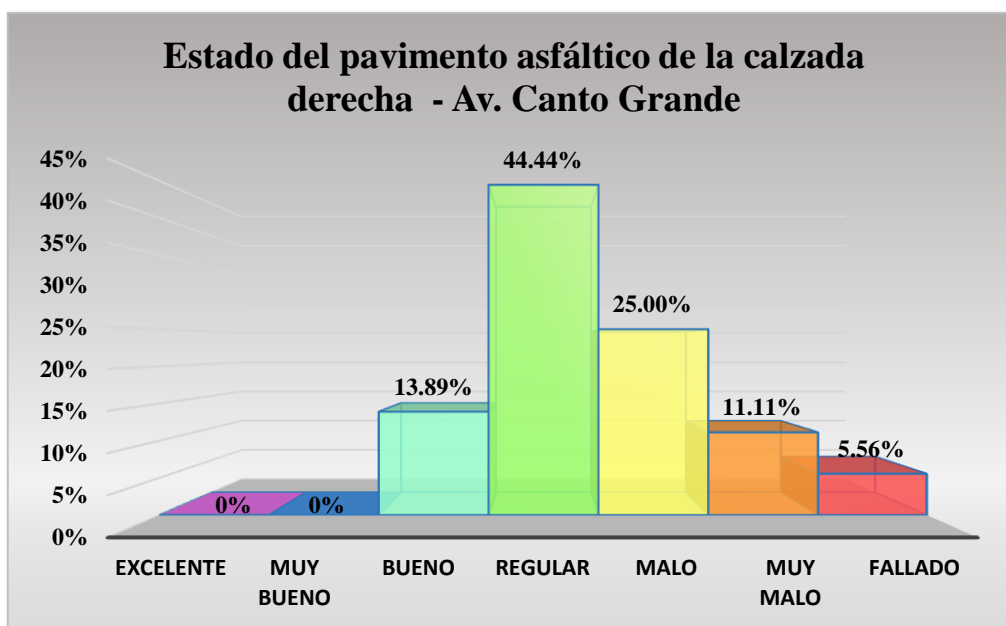
Figura N° 18: Barra estadística del estado de la calzada derecha aplicando por PCI

De la Tabla N°24 podemos observar que 16 muestras evaluadas obtuvieron calificación REGULAR, que a su vez representan el 44.4%, seguidamente tenemos la calificación de MALO con un total de 9 muestras que representan el 25% del total de muestras evaluadas según el método PCI. También se observa que ninguna muestra presenta condiciones de EXCELENTE ni MUY BUENO teniendo porcentajes de 0% respectivamente. Dichos resultados se aprecian mejor gráficamente en la Figura N°18.

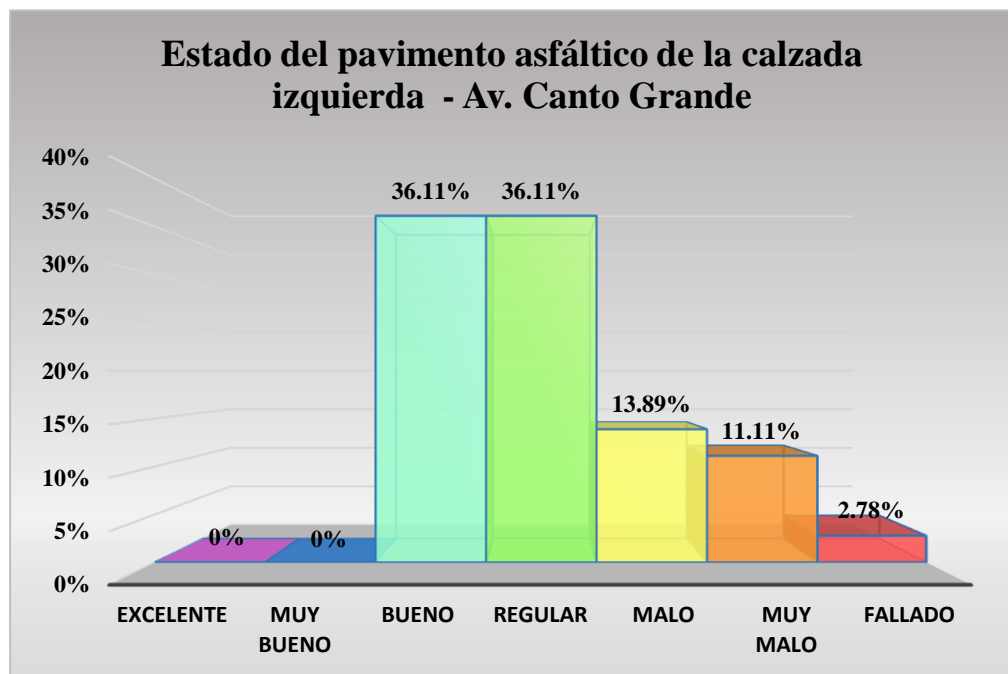
Figura N° 20: Barra estadística del estado de la calzada izquierda por PCI

Según la Tabla N°27, el 36.11% equivale a 13 unidades de muestreo en estado REGULAR y BUENO, el 13.89% equivale a 5 unidades de muestreo que se encuentran en estado MALO, el 11.11% equivale a 4 unidades de muestreo en estado MUY MALO, por último, tenemos 2.78% que equivale a una unidad de muestreo que se encuentra en un estado FALLADO. Dichos resultados se aprecian mejor gráficamente en la Figura N°20.

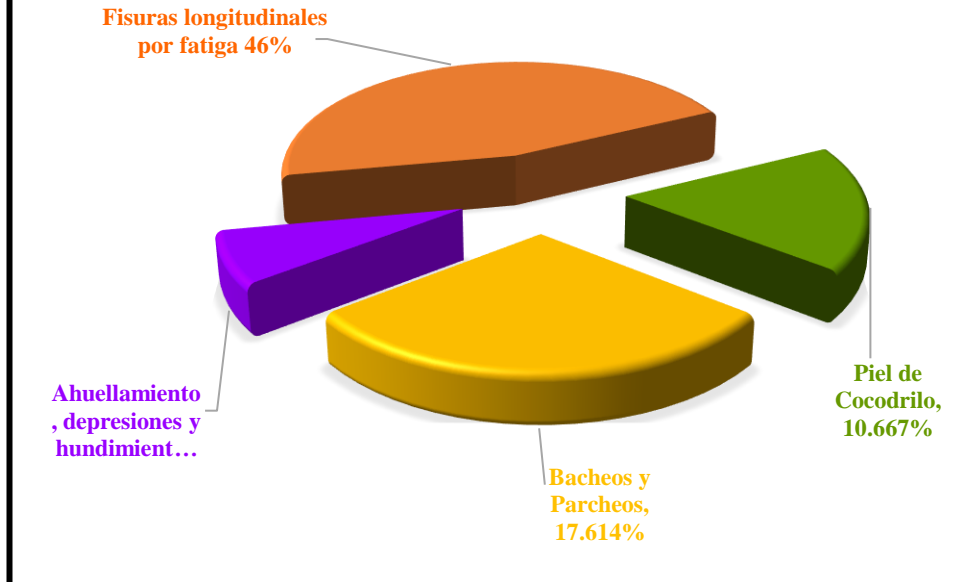
Figura N° 21: Resultado gráfico de daño tipo A que afecta a la calzada derecha por VIZIR
Fuente: Elaboración Propia

El daño más representativo del tipo A son las fisuras longitudinales con un valor de 27.45 %, estas son producidas por fatiga y afectan el Índice de Fisuración (If) para el cálculo del (Is) en el estado de condición del pavimento, el daño de piel de cocodrilo con 10,66 %, cuyo origen es la falla por fatiga de la capa de rodadura asfáltica bajo acción repetida de las cargas de tránsito, también tiene repercusiones para el cálculo del Índice de Fisuración (If).

El daño de bacheos y parcheos es el segundo daño tipo A más representativo con un 17.6% esto se debe a que, en diferentes zonas, el pavimento fue reemplazado con material nuevo para realizar reparaciones del pavimento existente, las causas principales son deficiencias en el drenaje, malos procesos constructivos, así como el deterioro normal que tiene el pavimento al recibir repetidas cargas de tránsito durante un periodo de tiempo.

Por último, el ahuellamiento, depresiones y hundimientos son otros daños estructurales tipo A que sobresale con 4,43 % en este caso al igual que el daño de bacheos y parcheos son tipos de daños que afecta el índice de deformación (Id) para el cálculo del (Is) en el estado de condición del pavimento.

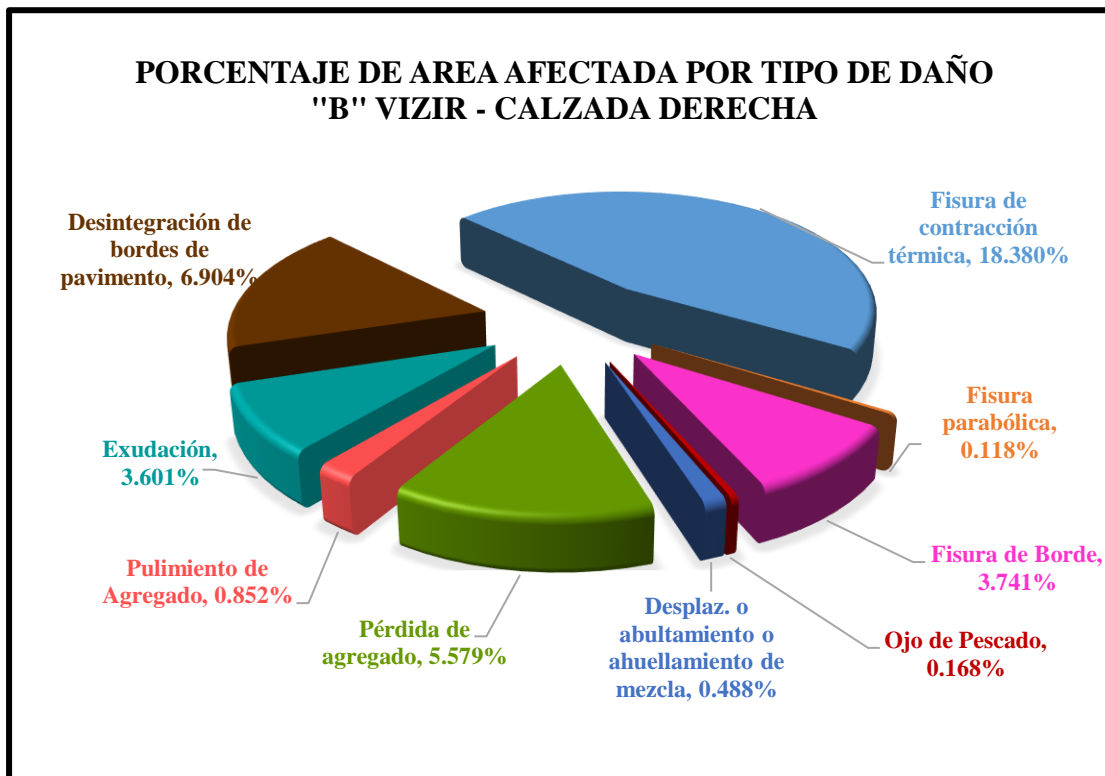
Figura N° 22: Resultado gráfico de daño tipo B que afecta a la calzada derecha por VIZIR
Fuente: Elaboración Propia

Otro daño representativo son las fisuras de contracción térmica con 18.38%, este no influye para la clasificación VIZIR debido a que pertenece a los daños del tipo B y este tipo de daño se caracteriza por su condición funcional y su origen se encuentra más bien en deficiencias constructivas. Dichos resultados se presentan gráficamente en la Figura N°21 y Figura N°22.

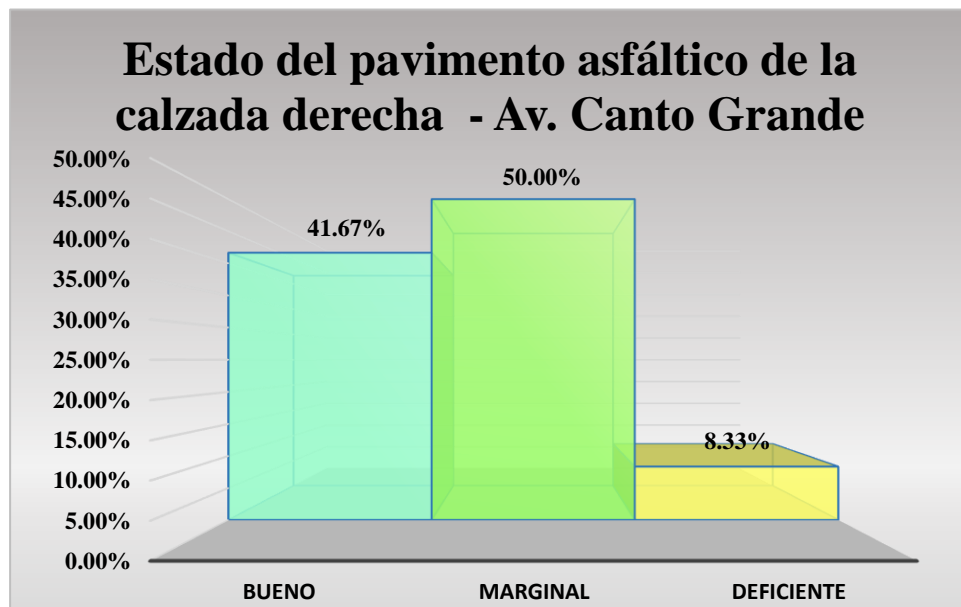
Figura N° 23: Barra estadística del estado de la calzada derecha por VIZIR

Como se observa en la Tabla N°32, 10 unidades de muestreo presentan el 41.67% como estado MARGINAL, 15 muestra, el 27.78 % en estado BUENO y por ultimo tenemos 11 muestras que representa el 30.56% se encuentra en estado DEFICIENTE; A continuación, se presenta la Figura N°23 que representa lo mencionado.

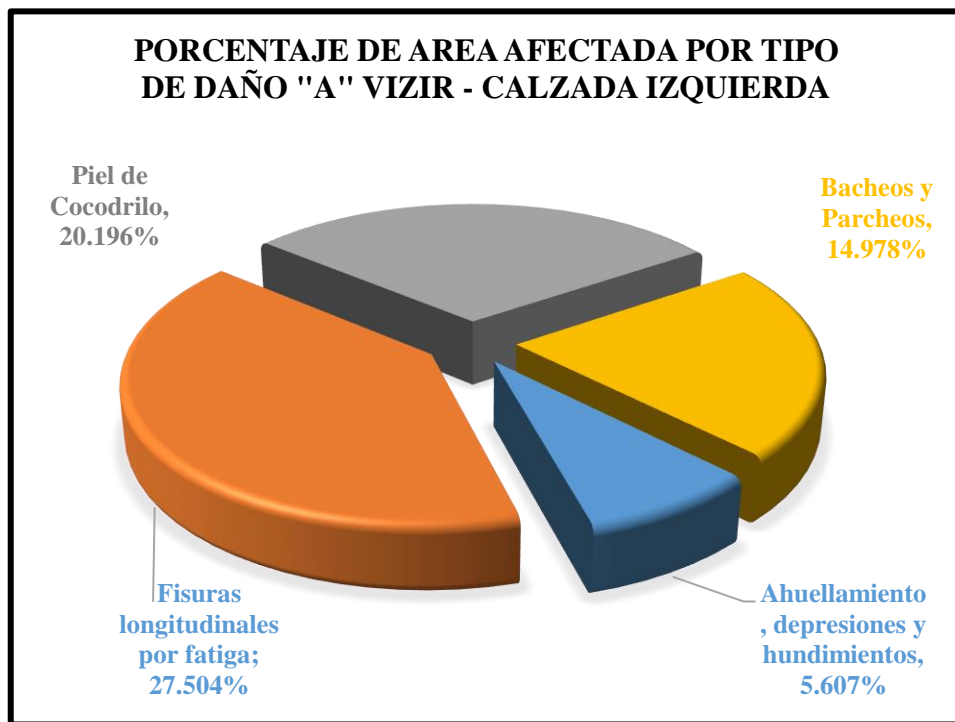
Figura N° 24: Resultado gráfico de daño tipo A que afecta a la calzada izquierda por VIZIR

El total de área de daños que se encontró en la calzada izquierda es de 14090.10 m². Como se observa el tipo de deterioro A que más se presenta en la calzada izquierda son las fisuras longitudinales por fatiga con un 27,50% cuyo origen más común son los altos esfuerzos horizontales de tensión que producen los vehículos pesados, ya que por esta calzada también se moviliza un gran número de vehículos de carga y transporte de pasajeros.

Seguido a este deterioro se encuentran las fisuras piel de cocodrilo con un 20.19%, debido a que en esta calzada izquierda al igual que la calzada derecha se encuentra sometido a repeticiones de cargas de tránsito en un mismo sitio, superior a lo permitido, ya que por él se moviliza gran parte del transporte público y de carga de la zona. El parcheo y ahuellamiento son daños estructurales del tipo A con 14.97% y 5.60%. Otro daño representativo son las fisuras de contracción térmica con 16%, este no influye para la clasificación VIZIR debido a que este daño pertenece al tipo B y estas se caracterizan por su condición funcional y su origen se encuentra en deficiencias constructivas. Dichos resultados se presentan gráficamente en la Figura N°24 y Figura N°25.

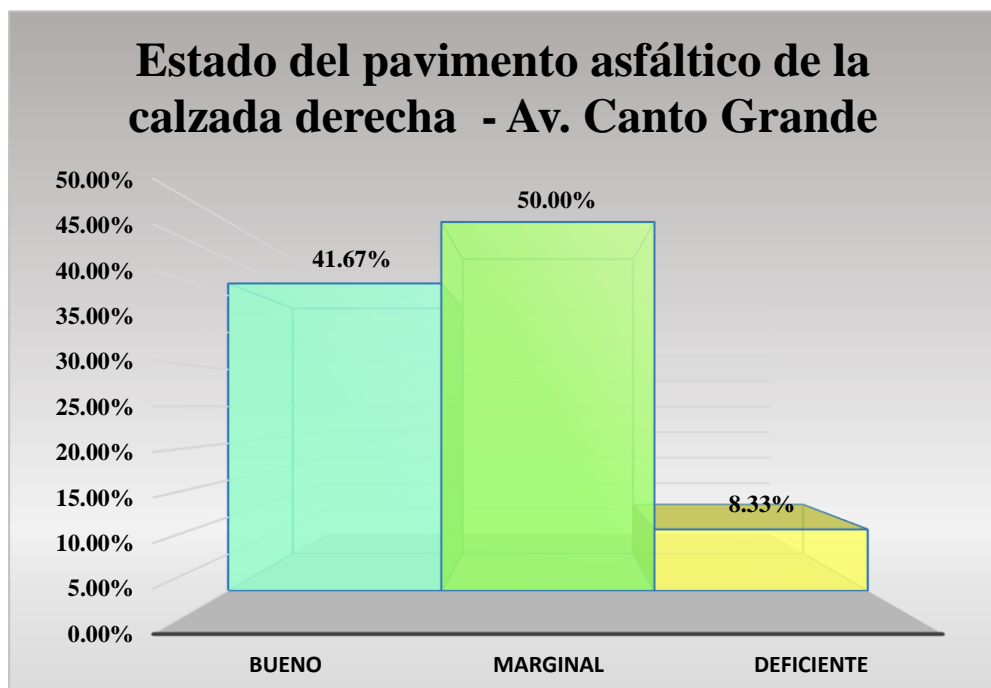
Figura N° 26: Barra estadística del estado de la calzada izquierda por VIZIR

Como se observa en la Tabla N°37, el 41.67% se ubican en estado BUENO representado por 15 muestras, el 50.0% está en estado MARGINAL con 18 muestras y el 8.33% de las unidades está en estado DEFICIENTE con 3 muestras. Dichos resultados se representan gráficamente en la Figura N°26.

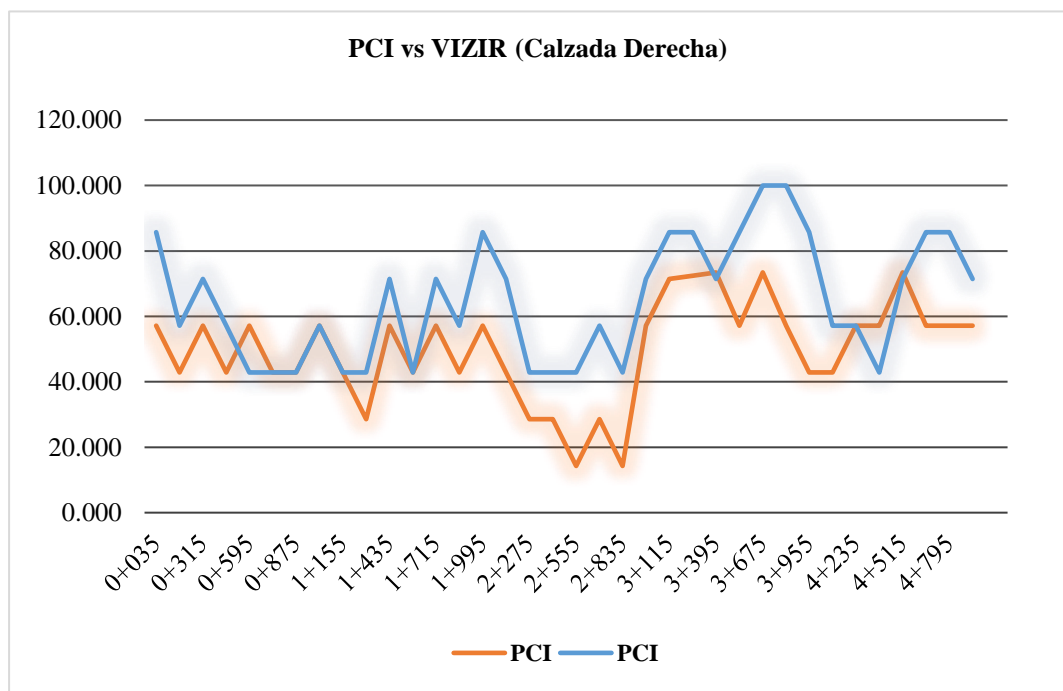
Figura N° 27: Resultado en gráfico de línea de ambas metodologías de la calzada derecha
Fuente: Elaboración Propia

En la Tabla N°40 podemos observar que existe diferencias en algunos resultados y clasificación entre ambos métodos, por ejemplo, en la muestra M-62 el porcentaje equivalente fue de 42.85% para PCI y de 71.42% para VIZIR, lo cual indica que hay variación entre uno y otro método tratándose de la misma muestra.

En cambio, para la muestra M-122 los porcentajes equivalentes coinciden con un 57.14%. La Figura N°27 muestra la representación gráfica de la comparación de los resultados de las 36 muestras aplicados con la metodología PCI y VIZIR.

En el Figura N°27 notamos que en algunos puntos no hay una tendencia paralela entre las dos metodologías, esto es debido a que existe diferentes criterios para la evaluación del pavimento.

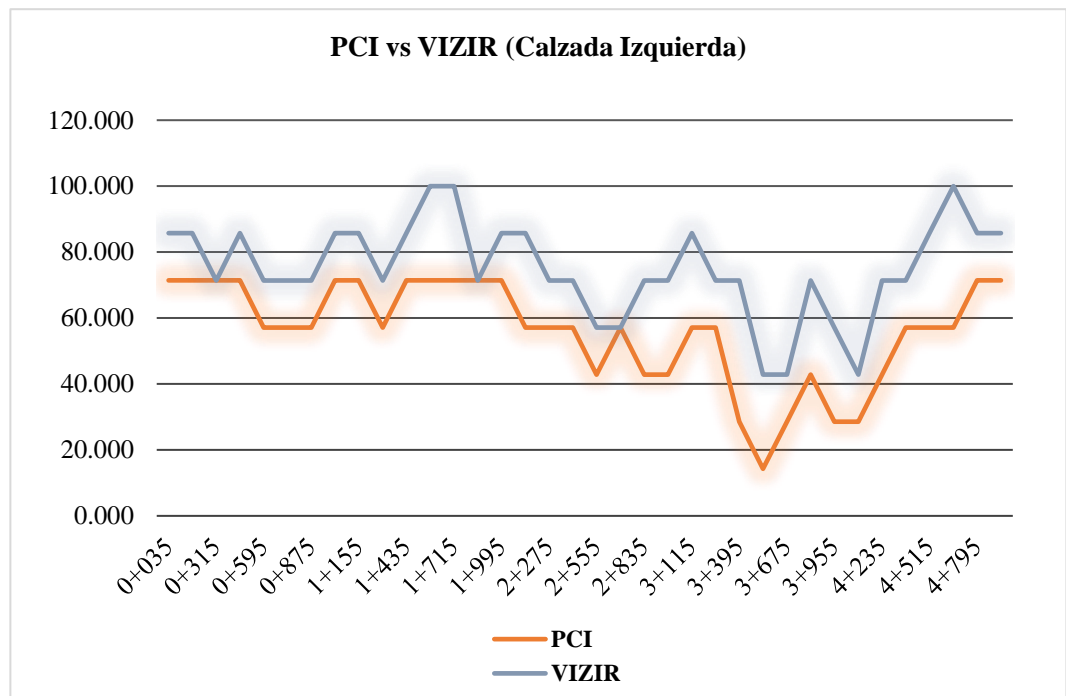
Figura N° 28: Resultado en gráfico de línea de ambas metodologías en la calzada izquierda
Fuente: Elaboración Propia

En la Tabla N°42 podemos observar que hay unidades de muestras que presentan igual y diferentes resultados en porcentajes equivalentes, por ejemplo, en la muestra M-86 el porcentaje equivalente fue de 42.85% para PCI y de 85.71% para VIZIR. En cambio, para la muestra M-106 los porcentajes equivalentes coinciden con un 28.57%. Dichos valores representan gráficamente en la Figura N°28.

En el Figura N°28 notamos como se mantiene una tendencia paralela entre las dos metodologías, también podemos observar que la metodología PCI se mantiene por debajo de la metodología VIZIR en la mayoría de los puntos evaluados.
