UNIVERSIDAD RICARDO PALMA

**Modelo de condición de servicio para mejorar el tipo de intervención
en caminos vecinales, Ancash Huari 2021**

TESIS

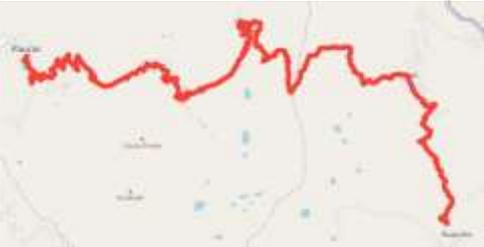
7. CROQUIS

84. Polvo				
						85. Baches				
						86. Surcos				
			87. Agregado Suelto							
8. CANTIDAD Y SEVERIDAD DE FALLA										
TIPO		81	82	83	84	85	86	87		
CANTIDAD Y SEVERIDAD	BAJO	0	80	0		59	160	0		
	MEDIO	0	0	0		61	0	0		
	ALTO	0	0	0		0	0	0

9. CALCULO DE URCI (INDICE DE CONDICION DE PAVIMENTO)										
TIPO DE FALLA	DENSIDAD b		DENSIDAD b		SEVERIDAD C		CALOR DEDUCIBLE d			
81	0		0		B		0			
81	0		0		M		0			
81	0		0		A		0			
82	18		21		B		0			
82	0		0		M		16			
82	0		0		H		0			
83	0		0		B		0			
83	0		0		M		0			
83	0		0		A		0			
84	2		2		B		2			
84	0		0							
84	0		0							
85	17.3		16		B		20.2			
85	18.2		16		M		33			
85	0		0		A		0			
86	28.3		42		B		25			
86	0		0		M		0			
86	0		0		A		0			
87	0		0		B		0			
87	0		0		M		0			
87	0		0		A		0

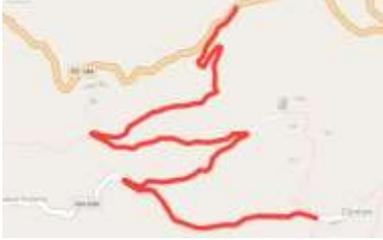
7. CROQUIS

84. Polvo				
						85. Baches				
						86. Surcos				
			87. Agregado Suelto							
8. CANTIDAD Y SEVERIDAD DE FALLA										
TIPO		81	82	83	84	85	86	87		
CANTIDAD Y SEVERIDAD	BAJO	0	80	0		59	160	0		
	MEDIO	0	0	0		61	0	0		
	ALTO	0	0	0		0	0	0

9. CALCULO DE URCI (INDICE DE CONDICION DE PAVIMENTO)										
TIPO DE FALLA	DENSIDAD b		DENSIDAD b		SEVERIDAD C		CALOR DEDUCIBLE d			
81	0		0		B		0			
81	0		0		M		0			
81	0		0		A		0			
82	18		21		B		0			
82	0		0		M		16			
82	0		0		H		0			
83	0		0		B		0			
83	0		0		M		0			
83	0		0		A		0			
84	2		2		B		2			
84	0		0							
84	0		0							
85	17.3		16		B		20.2			
85	18.2		16		M		33			
85	0		0		A		0			
86	28.3		42		B		25			
86	0		0		M		0			
86	0		0		A		0			
87	0		0		B		0			
87	0		0		M		0			
87	0		0		A		0

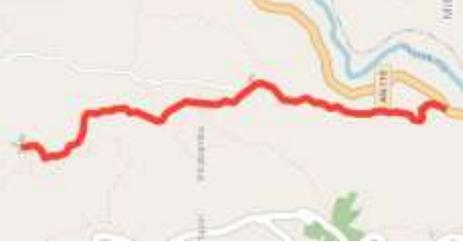
87. Agregado Suelto						
8. CANTIDAD Y SEVERIDAD DE FALLA									
TIPO		81	82	83	84	85	86	87	
CANTIDAD Y SEVERIDAD	BAJO	0	80	0		59	160	0	
	MEDIO	0	0	0		61	0	0	
	ALTO	0	0	0		0	0	0

9. CALCULO DE URCI (INDICE DE CONDICION DE PAVIMENTO)									
TIPO DE FALLA	DENSIDAD b	DENSIDAD b		SEVERIDAD C		CALOR DEDUCIBLE d			
81	0	0		B		0			
81	0	0		M		0			
81	0	0		A		0			
82	18	21		B		0			
82	0	0		M		16			
82	0	0		H		0			
83	0	0		B		0			
83	0	0		M		0			
83	0	0		A		0			
84	2	2		B		2			
84	0	0							
84	0	0							
85	17.3	16		B		20.2			
85	18.2	16		M		33			
85	0	0		A		0			
86	28.3	42		B		25			
86	0	0		M		0			
86	0	0		A		0			
87	0	0		B		0			
87	0	0		M		0			
87	0	0		A		0

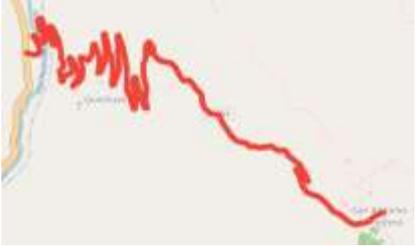
84. Polvo					
			85. Baches					
			86. Surcos					
			87. Agregado Suelto					
8. CANTIDAD Y SEVERIDAD DE FALLA								
TIPO		81	82	83	84	85	86	87
CANTIDAD Y SEVERIDAD	BAJO	0	80	0		59	160	0
	MEDIO	0	0	0		61	0	0
	ALTO	0	0	0		0	0	0

9. CALCULO DE URCI (INDICE DE CONDICION DE PAVIMENTO)								
TIPO DE FALLA	DENSIDAD b	DENSIDAD b	SEVERIDAD C	CALOR DEDUCIBLE d				
81	0	0	B	0				
81	0	0	M	0				
81	0	0	A	0				
82	18	21	B	0				
82	0	0	M	16				
82	0	0	H	0				
83	0	0	B	0				
83	0	0	M	0				
83	0	0	A	0				
84	2	2	B	2				
84	0	0						
84	0	0						
85	17.3	16	B	20.2				
85	18.2	16	M	33				
85	0	0	A	0				
86	28.3	42	B	25				
86	0	0	M	0				
86	0	0	A	0				
87	0	0	B	0				
87	0	0	M	0				
87	0	0	A	0

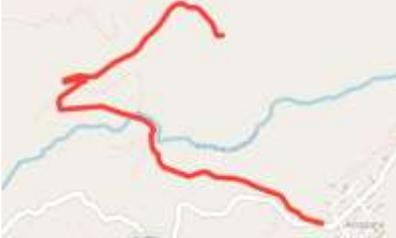
7. CROQUIS

84. Polvo			
						85. Baches			
						86. Surcos			
			87. Agregado Suelto						
8. CANTIDAD Y SEVERIDAD DE FALLA									
TIPO		81	82	83	84	85	86	87	
CANTIDAD Y SEVERIDAD	BAJO	0	80	0		59	160	0	
	MEDIO	0	0	0		61	0	0	
	ALTO	0	0	0		0	0	0

9. CALCULO DE URCI (INDICE DE CONDICION DE PAVIMENTO)									
TIPO DE FALLA	DENSIDAD b	DENSIDAD b		SEVERIDAD C		CALOR DEDUCIBLE d			
81	0	0		B		0			
81	0	0		M		0			
81	0	0		A		0			
82	18	21		B		0			
82	0	0		M		16			
82	0	0		H		0			
83	0	0		B		0			
83	0	0		M		0			
83	0	0		A		0			
84	2	2		B		2			
84	0	0							
84	0	0							
85	17.3	16		B		20.2			
85	18.2	16		M		33			
85	0	0		A		0			
86	28.3	42		B		25			
86	0	0		M		0			
86	0	0		A		0			
87	0	0		B		0			
87	0	0		M		0			
87	0	0		A		0

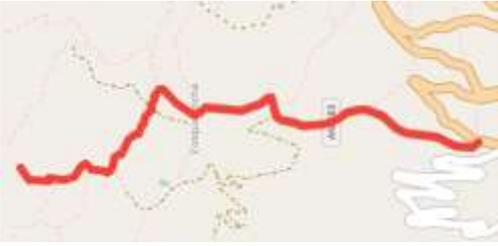
87. Agregado Suelto							
8. CANTIDAD Y SEVERIDAD DE FALLA										
TIPO		81	82	83	84	85	86	87		
CANTIDAD Y SEVERIDAD	BAJO	0	80	0		59	160	0		
	MEDIO	0	0	0		61	0	0		
	ALTO	0	0	0		0	0	0

9. CALCULO DE URCI (INDICE DE CONDICION DE PAVIMENTO)										
TIPO DE FALLA	DENSIDAD b	DENSIDAD b		SEVERIDAD C		CALOR DEDUCIBLE d				
81	0	0		B		0				
81	0	0		M		0				
81	0	0		A		0				
82	18	21		B		0				
82	0	0		M		16				
82	0	0		H		0				
83	0	0		B		0				
83	0	0		M		0				
83	0	0		A		0				
84	2	2		B		2				
84	0	0								
84	0	0								
85	17.3	16		B		20.2				
85	18.2	16		M		33				
85	0	0		A		0				
86	28.3	42		B		25				
86	0	0		M		0				
86	0	0		A		0				
87	0	0		B		0				
87	0	0		M		0				
87	0	0		A		0

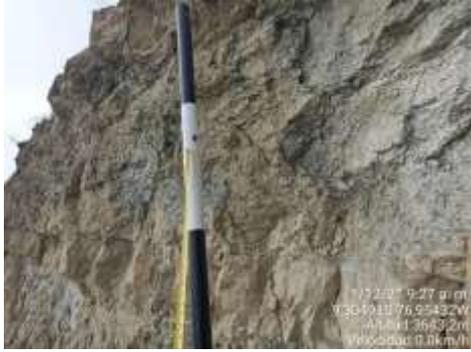
<p>Fotografía N° 01:</p> <p>Vista del estado actual de la vía en la cual existe una señal en mal estado (no hay la información) en la progresiva km 18+550, por lo que se existe un incumplimiento a la actividad de Conservación de señales consignada en las Especificaciones Técnicas de Mantenimiento Periódico aprobados en Plan de Trabajo</p>

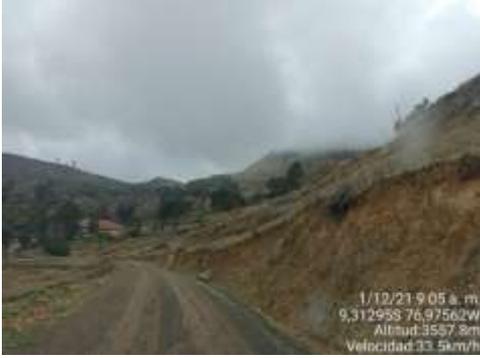
<p>Fotografía N° 02:</p> <p>Vista del estado actual de la vía donde se aprecia la actividad de la fase III, del Camino Vecinal: Ponto - Regrish - Rambran - Huacachi; provincia de Huari – Ancash.</p>

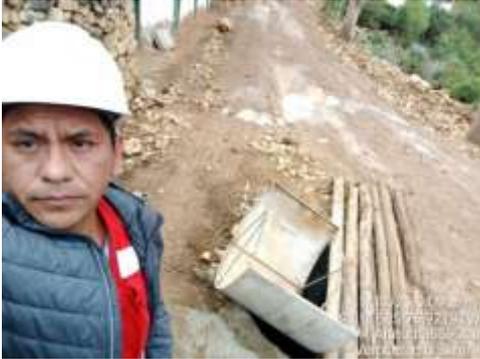
<p>Fotografía N° 03:</p> <p>Vista del estado actual de la calzada donde se aprecia el deterioro del material usado como afirmado, así como obstáculos en la vía, en la progresiva km 11+000, del Camino Vecinal: Ponto - Regrish - Rambran - Huacachi; provincia de Huari – Ancash.</p>

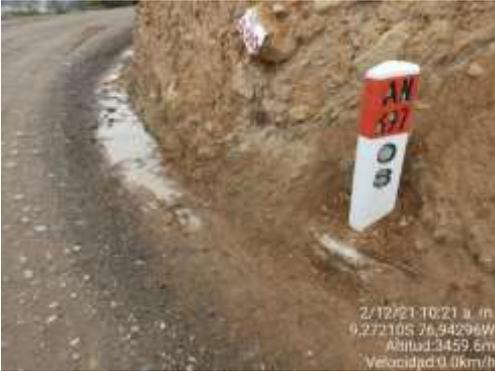
<p>Fotografía N° 01:</p> <p>Vista del estado actual de la calzada donde se aprecia el hito kilométrico en la progresiva del km 08+000 de la fase III (mantenimiento Rutinario) del camino vecinal Huacachi Ocochoa Cascay provincia de Huari Ancash.</p>

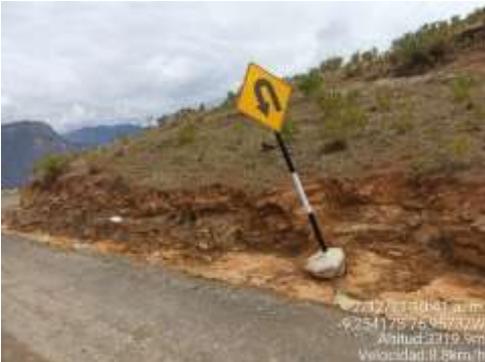
<p>Fotografía N° 02:</p> <p>Se ha identificado que existe 01 señal en mal estado en la progresiva del km 11+000 de la fase III (mantenimiento Rutinario) del camino vecinal Huacachi Ocochoa Cascay provincia de Huari Ancash</p>

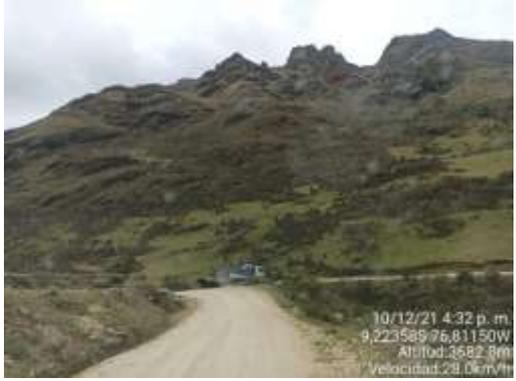
<p>Fotografía N° 02:</p> <p>Vista del estado actual de la vía En la progresiva del km 0+010 la cual se encuentra en la fase III (mantenimiento rutinario) del camino vecinal EMP. AN. 688 (Racrag) - Rapayan - porvenir provincia de Huari Áncash.</p>

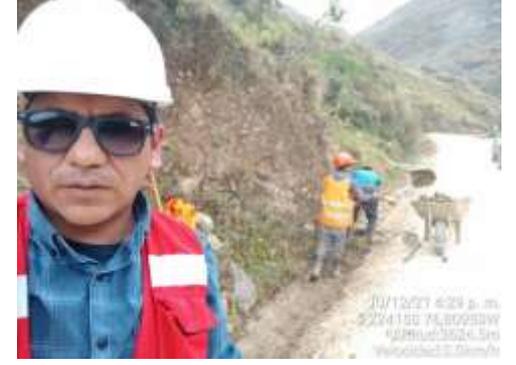
<p>Fotografía N° 03:</p> <p>Vista del estado actual de la vía la cual se aprecia los trabajos de limpieza de cunetas en la progresiva km 0+720 la cual se encuentra en la fase III (mantenimiento rutinario) del camino vecinal EMP. AN. 688 (Racrag) - Rapayan - porvenir provincia de Huari Áncash.</p>

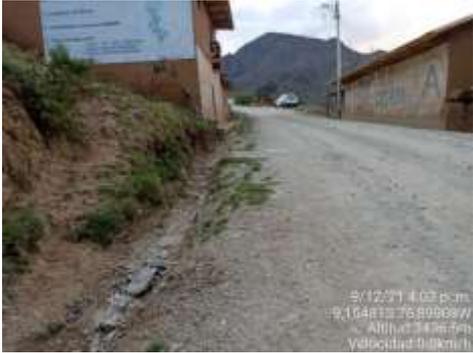
<p>Fotografía N° 01:</p> <p>Vista del estado actual de la calzada donde falta la actividad de limpieza de cunetas en la progresiva del km 0+000 - 0+500, actividad la cual esta consignada dentro de las Especificaciones Técnicas aprobados en Plan de Trabajo.</p>

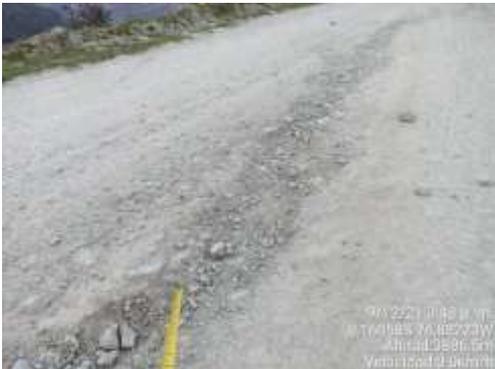
<p>Fotografía N° 04:</p> <p>Vista del estado actual de la calzada donde se aprecia erosión del material usado como afirmado entre las progresivas del km 05+200 – 05+400, del camino vecinal Huacchis - Yanas - Viscas - Emp. PE 14A (Socorro), (32.300 km).</p>

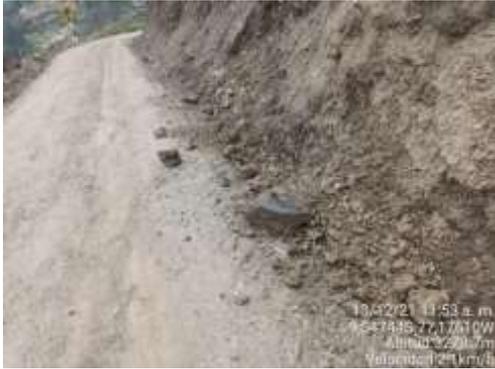
<p>13/12/21 11:53 p. m. 95°48'45.77178107W Altitud: 3220.7 m Velocidad: 24 km/h</p>	<p>Fotografía N° 01:</p> <p>Vista del estado actual de la calzada donde se ven los trabajos del perfilado sin aporte de material, donde aprecian derrumbes en la parte lateral de la calzada en la progresiva km 02+030 del camino vecinal Emp. AN 110 Sala, provincia de Huari Ancash.</p>

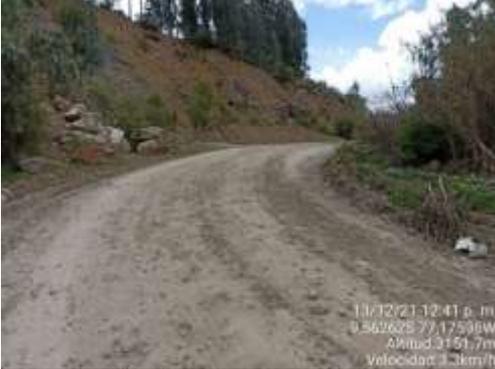
<p>13/12/21 12:41 p. m. 95°49'28.7717598W Altitud: 3151.7 m Velocidad: 3.3 km/h</p>	<p>Fotografía N° 02:</p> <p>Vista del estado actual de la calzada donde se ven los trabajos del perfilado sin aporte de material del camino vecinal Emp. AN 110 Sala, provincia de Huari Ancash.</p>

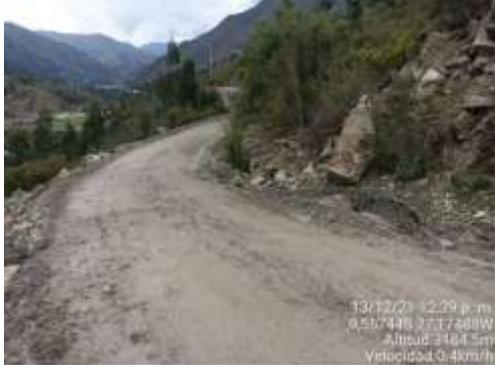
<p>13/12/21 12:29 p. m. 95°49'48.7717888W Altitud: 3104.5 m Velocidad: 0.4 km/h</p>	<p>Fotografía N° 03:</p> <p>Vista del estado actual de la calzada donde se ven los trabajos del perfilado sin aporte de material del camino vecinal Emp. AN 110 Sala, provincia de Huari Ancash.</p>

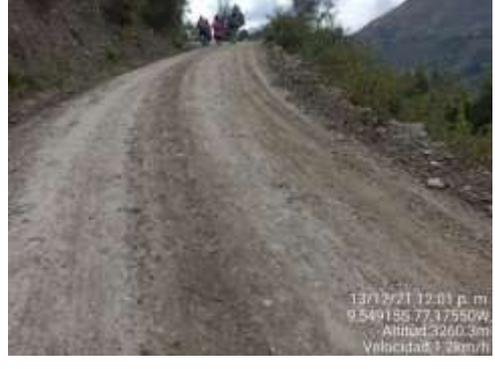
<p>13/12/21 12:01 p. m. 95°49'18.7717580W Altitud: 3260.3 m Velocidad: 1.3 km/h</p>	<p>Fotografía N° 04:</p> <p>Vista del estado actual de la calzada donde se ven los trabajos del perfilado sin aporte de material del camino vecinal Emp. AN 110 Sala, provincia de Huari Ancash.</p>

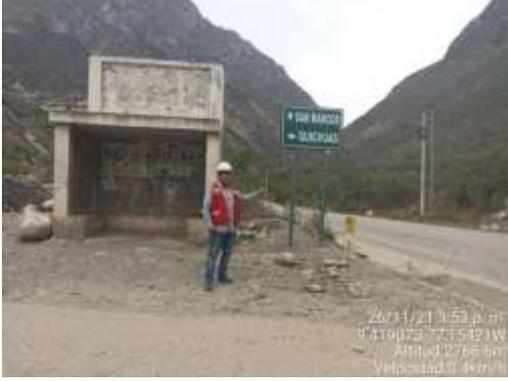
<p>Fotografía N° 01:</p> <p>Vista del estado actual en la progresiva del km 0+000 del camino vecinal Emp. PE 14a Quichuas san Antonio Potrero, provincia de Huari Ancash.</p>

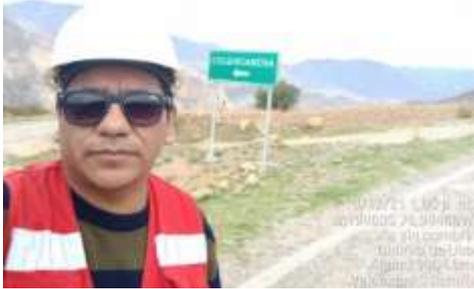
<p>Fotografía N° 01:</p> <p>Vista del estado actual de la vía la cual se encuentra en la fase III (mantenimiento rutinario) del camino vecinal cruce EMP. PE 14A – Colquicancha (2.32 km), provincia de Huari Áncash.</p>
