**UNIVERSIDAD RICARDO PALMA**

**PROCESO CONSTRUCTIVO DE LA BOCATOMA DE  
VINTO Y DIQUE DE ENCAUZAMIENTO**

**INFORME DE EXPERIENCIA LABORAL PARA OPTAR EL TÍTULO  
PROFESIONAL DE INGENIERO CIVIL**

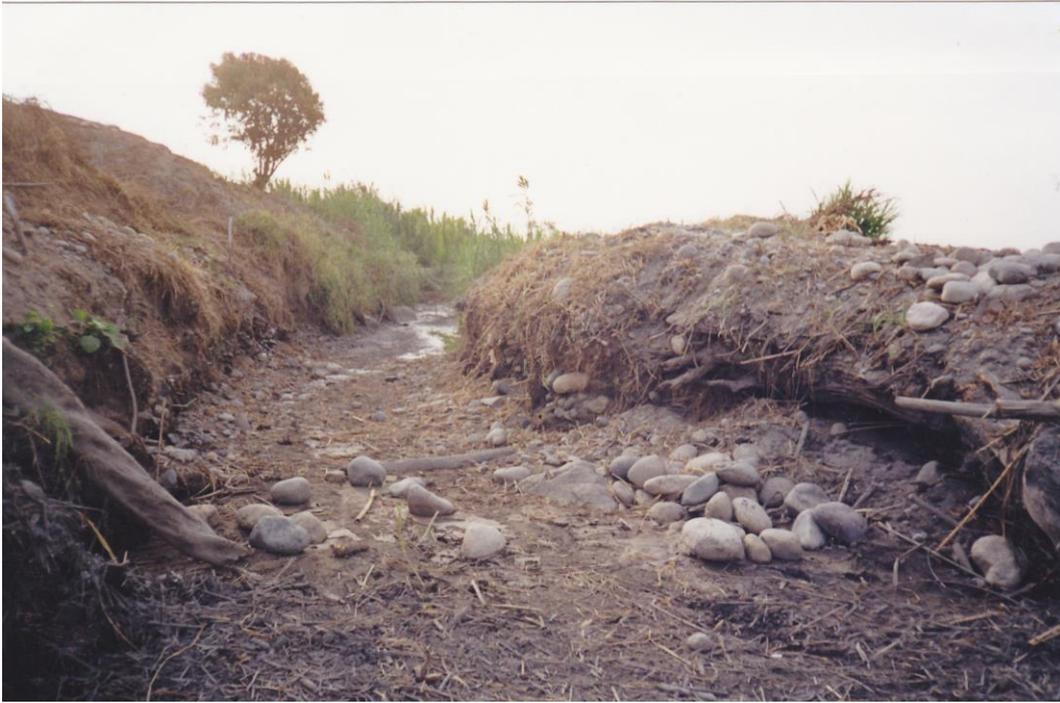
Captación de agua de la Toma rústica una vez desviado el cauce.

Esta zona se convertirá en la Losa de Transición al Canal de Vinto.

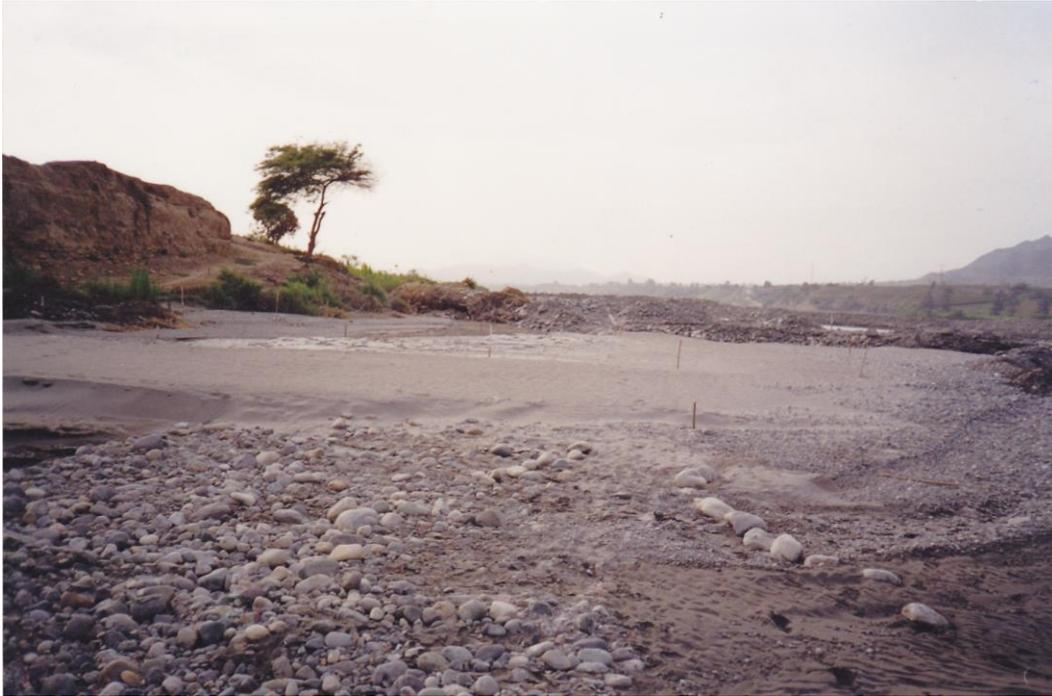
Trazo y nivelación de la zona de la Bocatoma a construir.

Sector denominado “El Huarango.”

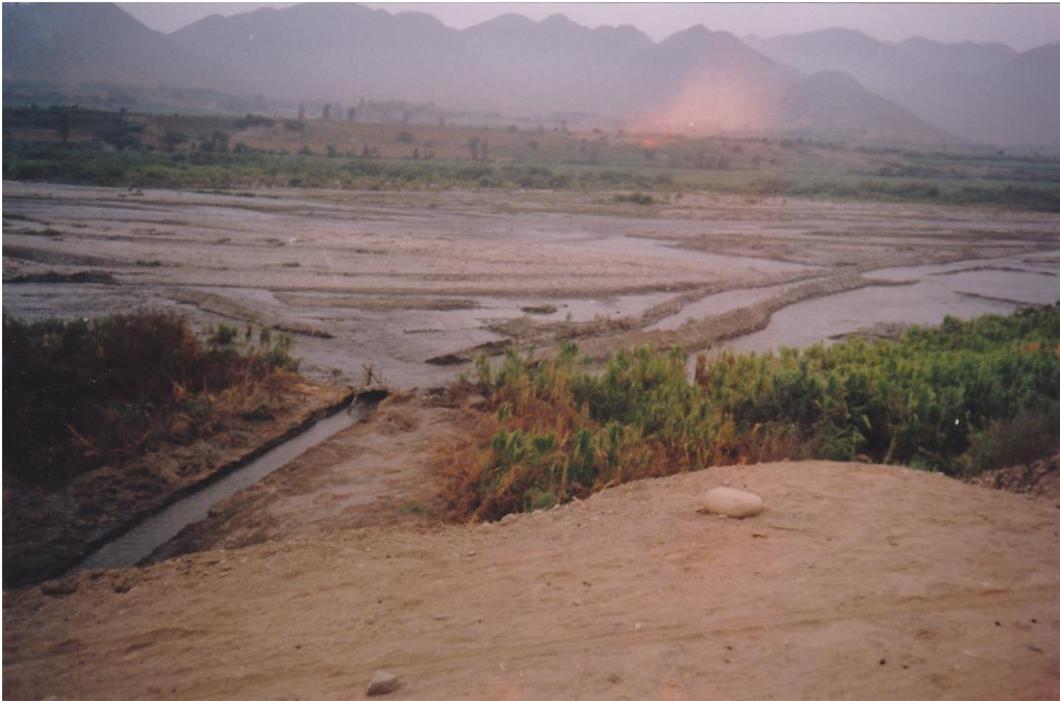
Captación provisional de agua de río, ubicado a 200m. aguas abajo de la Bocatoma. Canal de tierra necesario para mantener de agua de regadío a los usuarios.

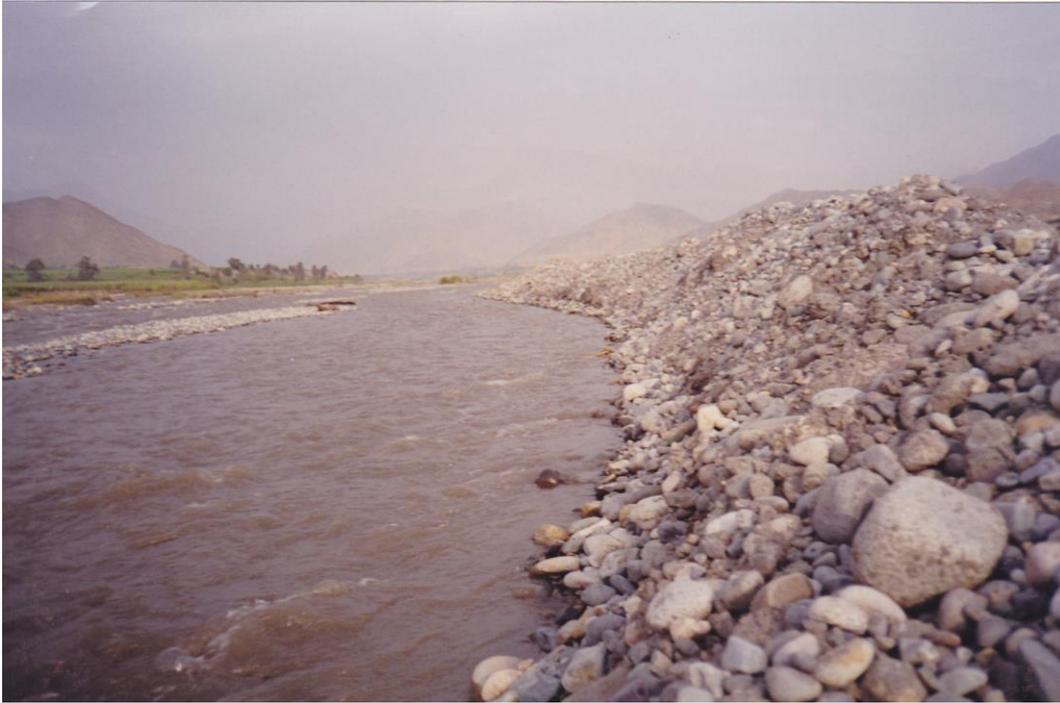
Defensa ribereña ubicada a 1Km. aguas arriba de la Bocatoma.

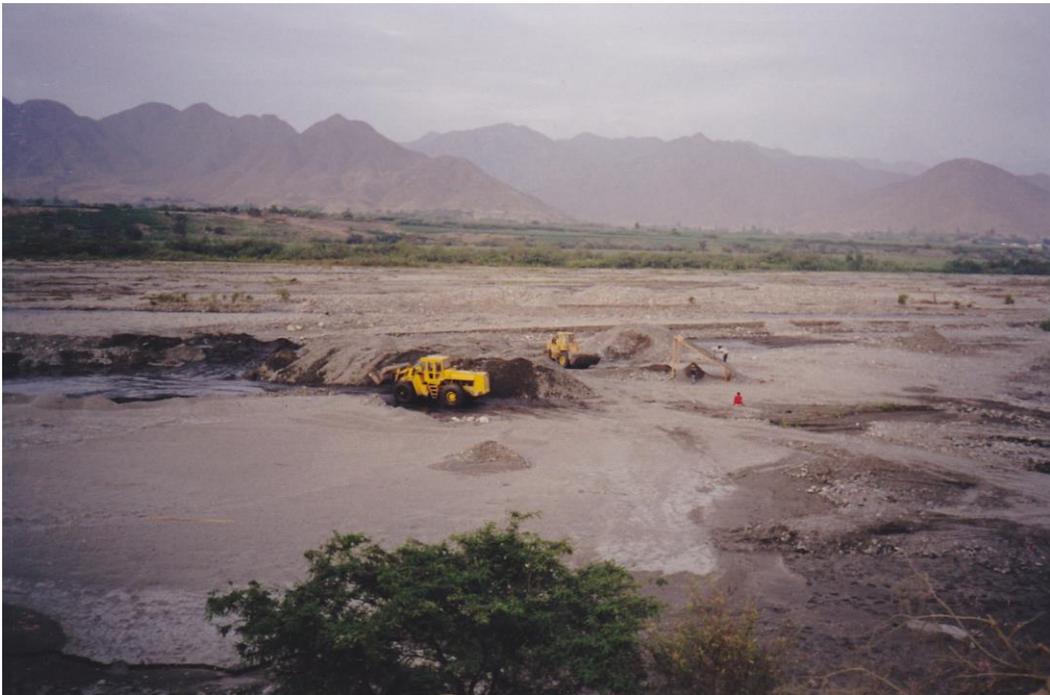
Acumulación de material fino del lecho del río para obtener agregados.

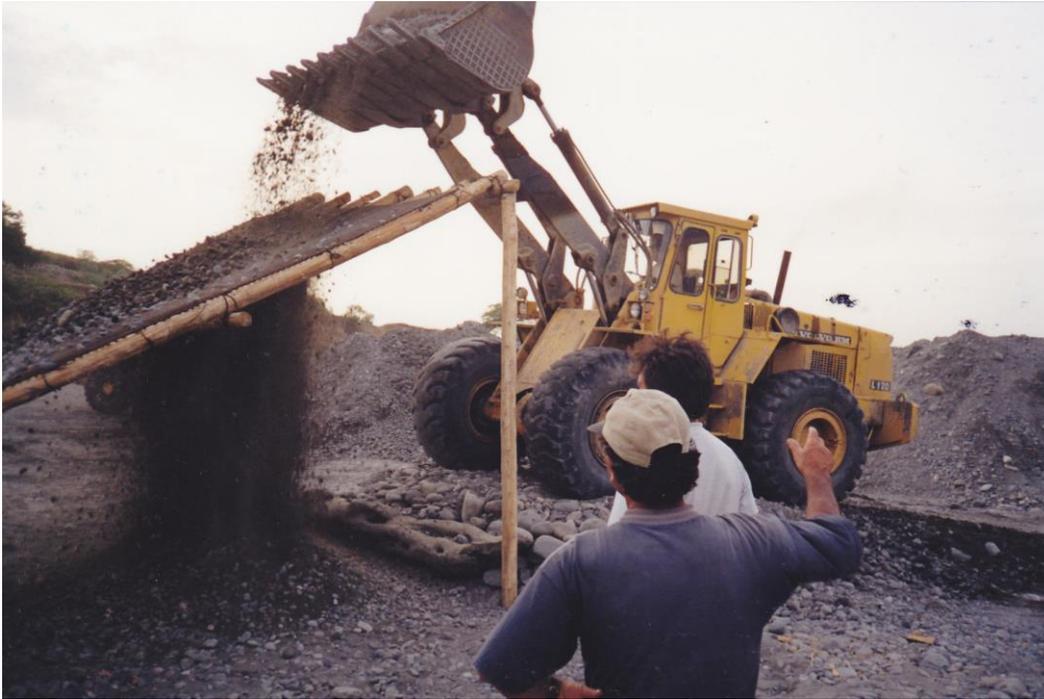
Zarandeo del material del lecho de río. El material debidamente zarandeado se utilizará como agregado para preparar concreto de la Bocatoma.

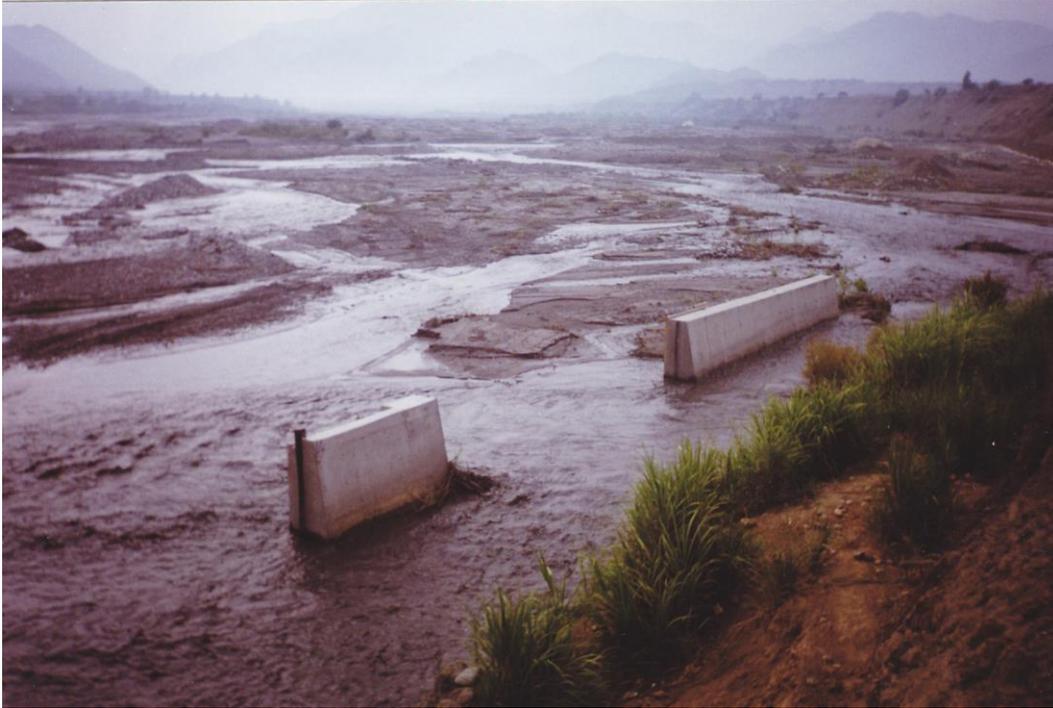
Vista panorámica de la zona de trabajo en el inicio de la 2° etapa de la obra.

El muro tiene una altura de 2,50m., nótese la marca del agua que inundo la zona hasta unos 0,70m. en marzo de 1999.

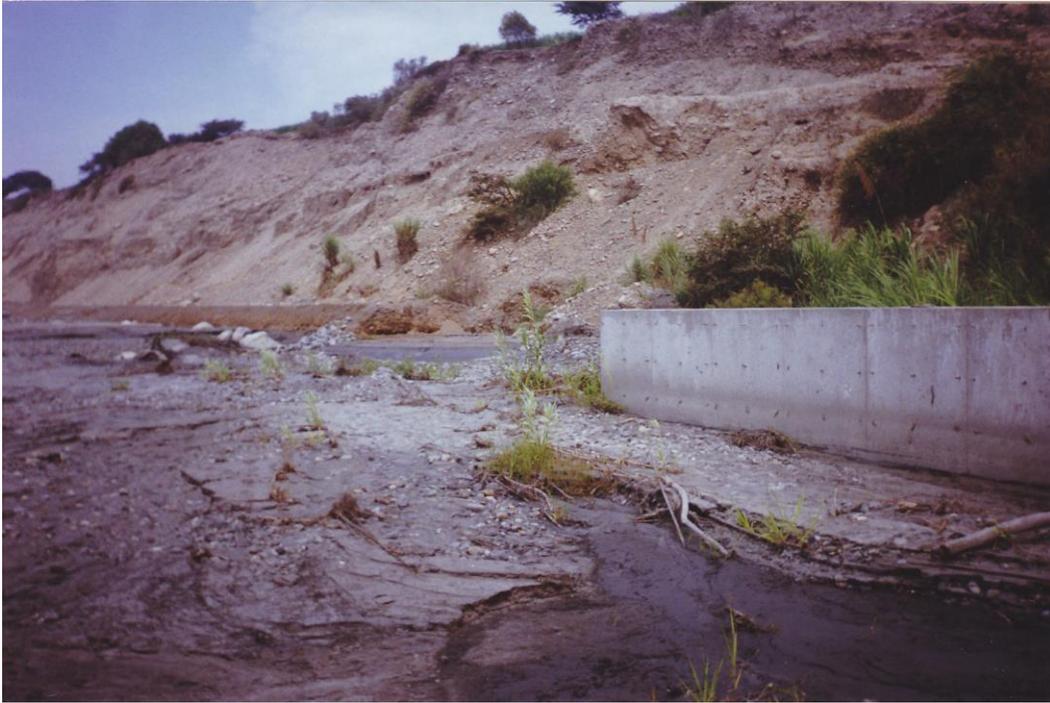
Zona de trabajo colmatado en periodo de avenidas (Enero – Marzo).

Nótese en el muro como el nivel de agua aumentó a 0,70m. provocando

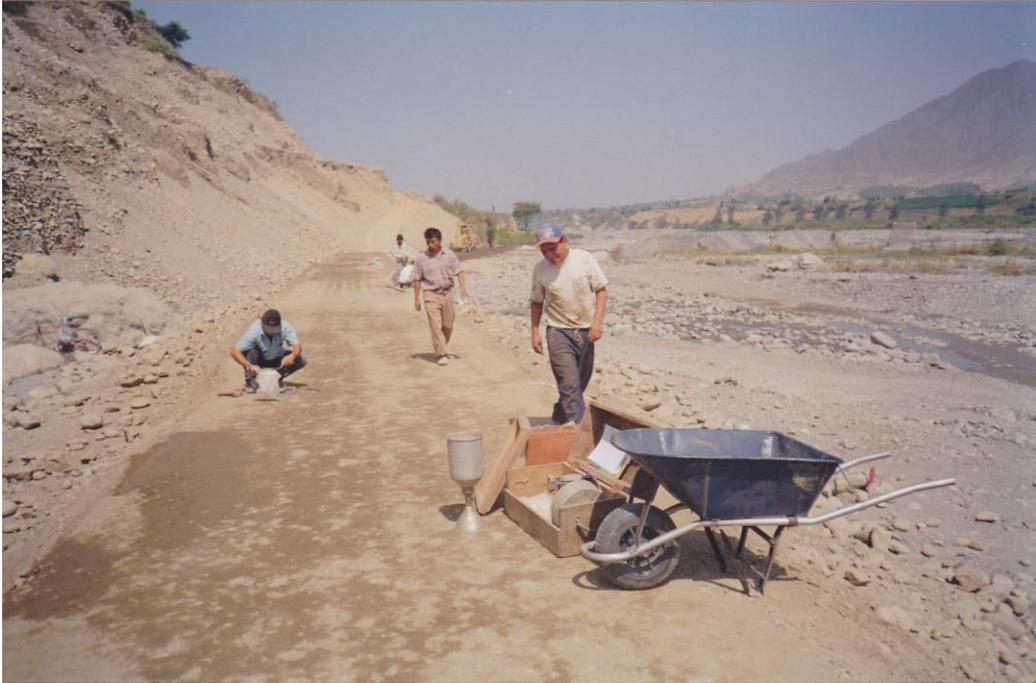
Pruebas de Densidad de campo para el Dique aguas abajo de la Bocatoma.

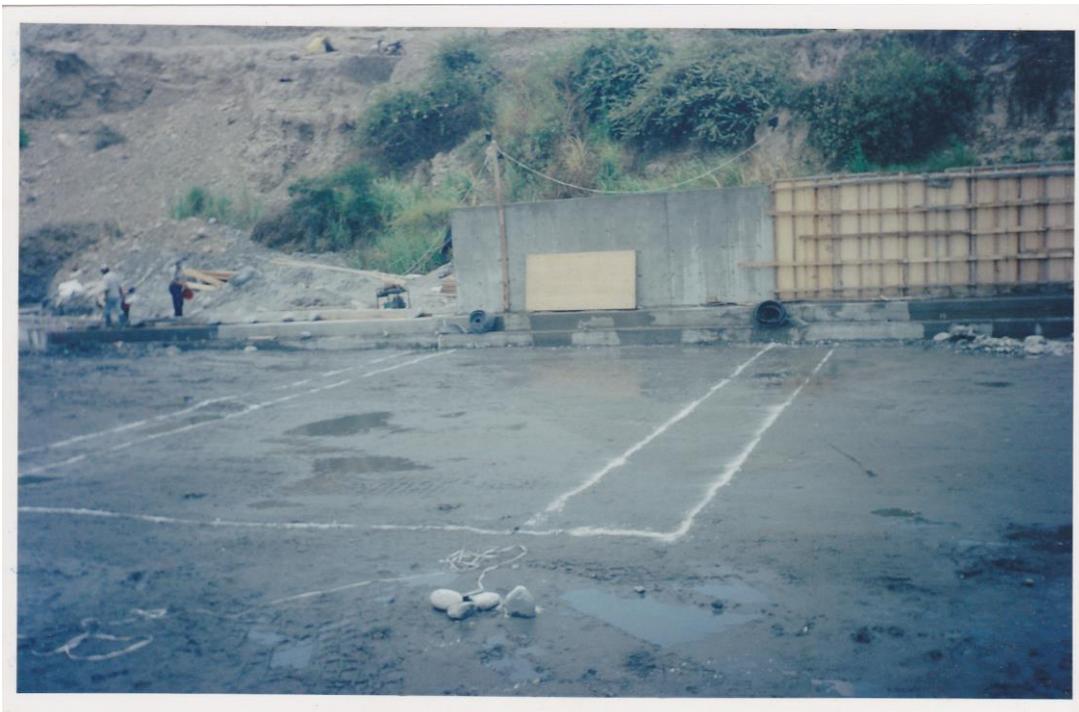
Trazo de la losa de la bocal de captación de la Bocatoma. Al fondo se nota el encofrado del muro de contención margen izquierdo.

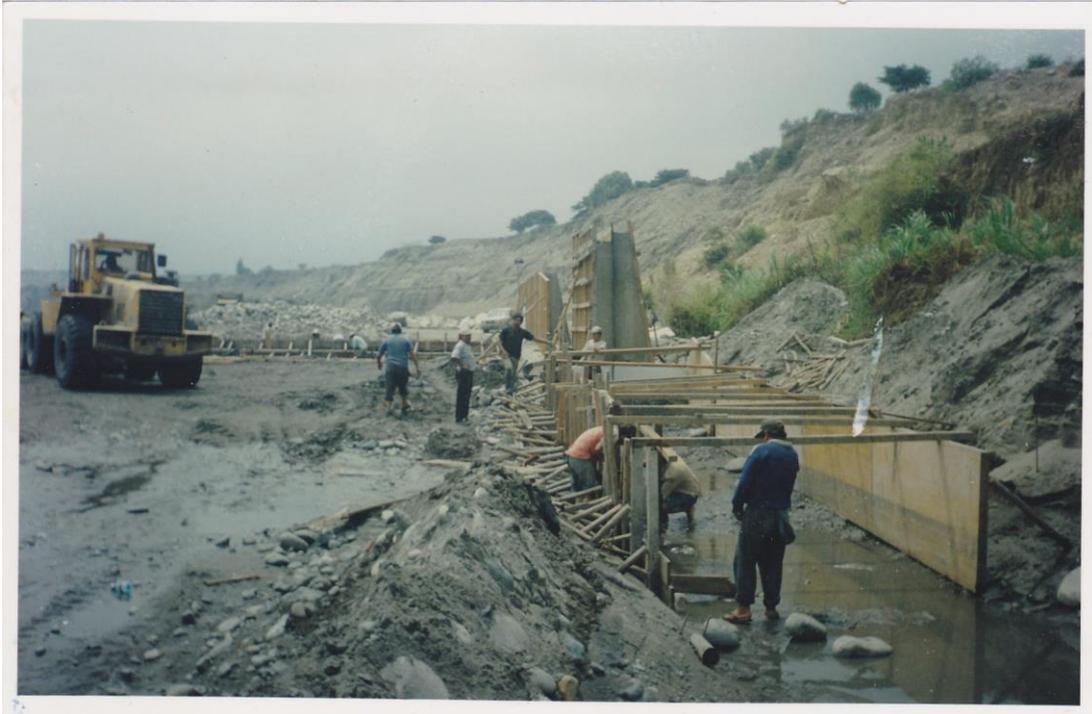
Encofrado de zapata del muro de contención de la Bocatoma margen izquierdo

EL DESENCOFRADO era realizado en forma cuidadosa a fin de evitar daños en la superficie de las estructuras. La remoción del encofrado se realizaba una vez que el concreto adquiría la resistencia necesaria para soportar su propio peso.

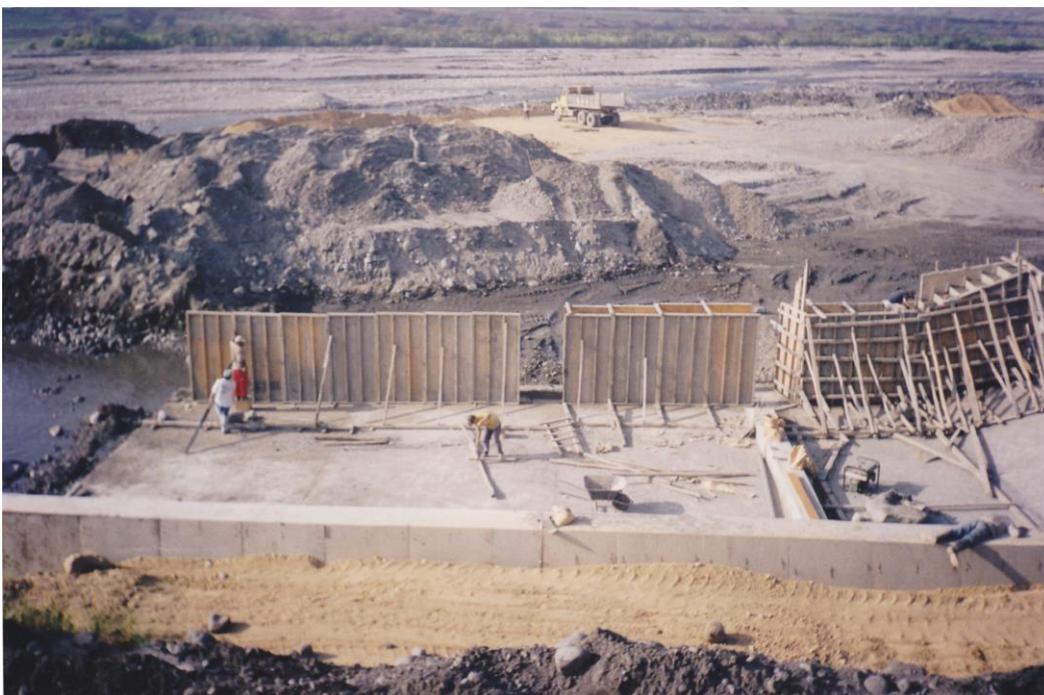
Encofrado de muros de contención margen derecho de la Bocatoma.

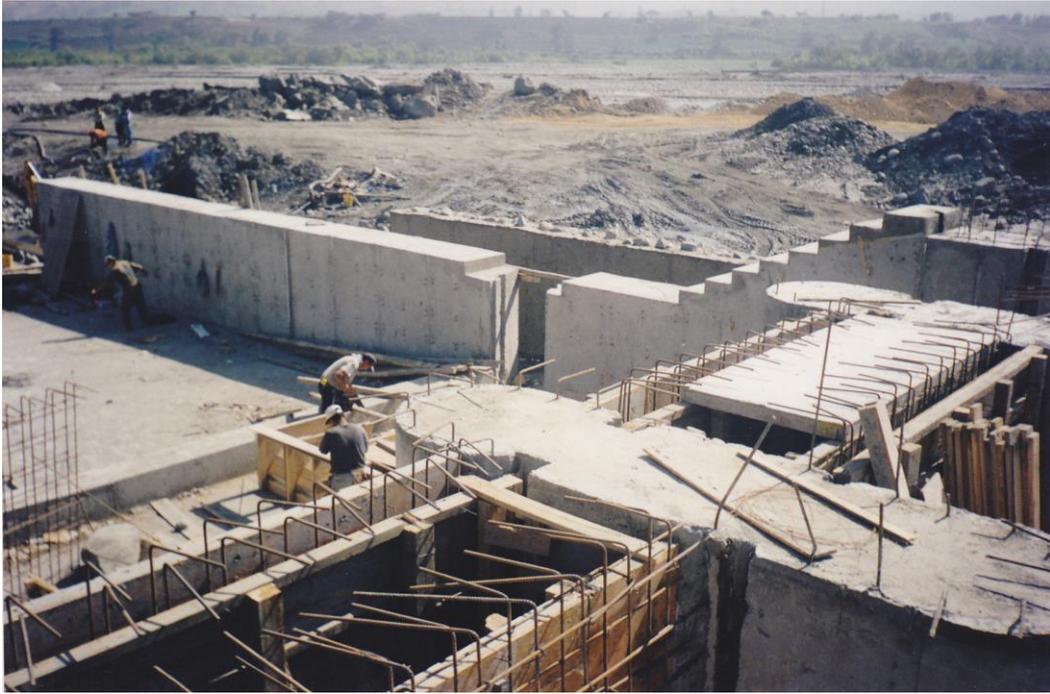
Encofrado de los muros de las Losas de Operación.

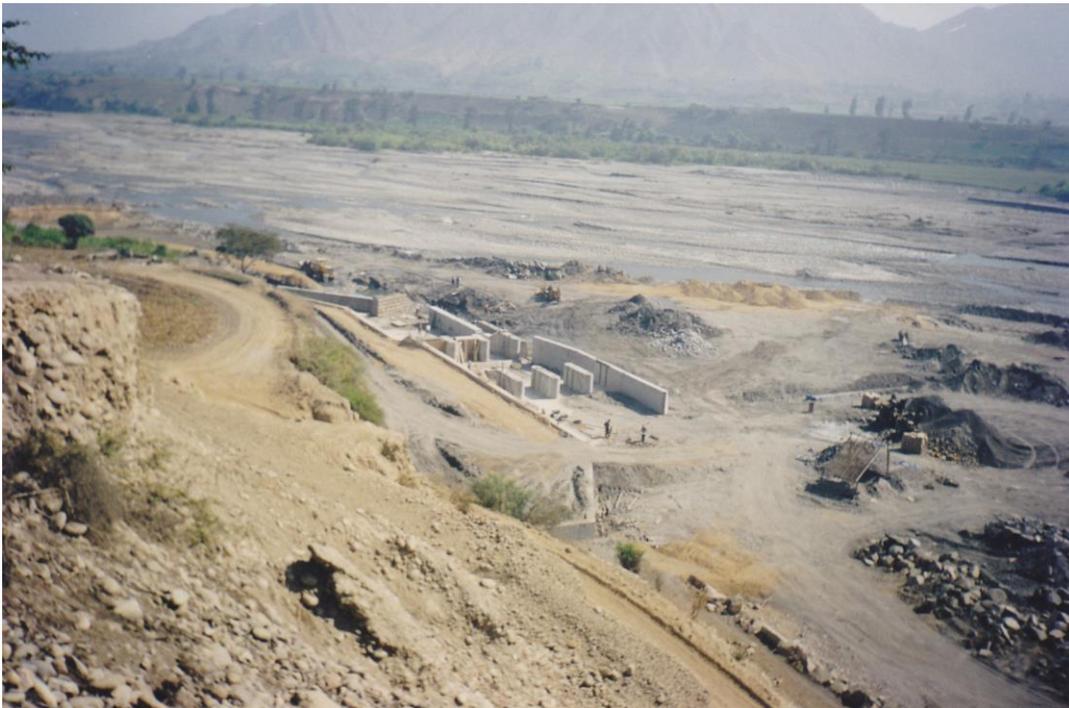
Vista panorámica de la zona de trabajo. Se nota la Bocatoma en construcción,  
el dique enrocado aguas arriba, la zaranda.

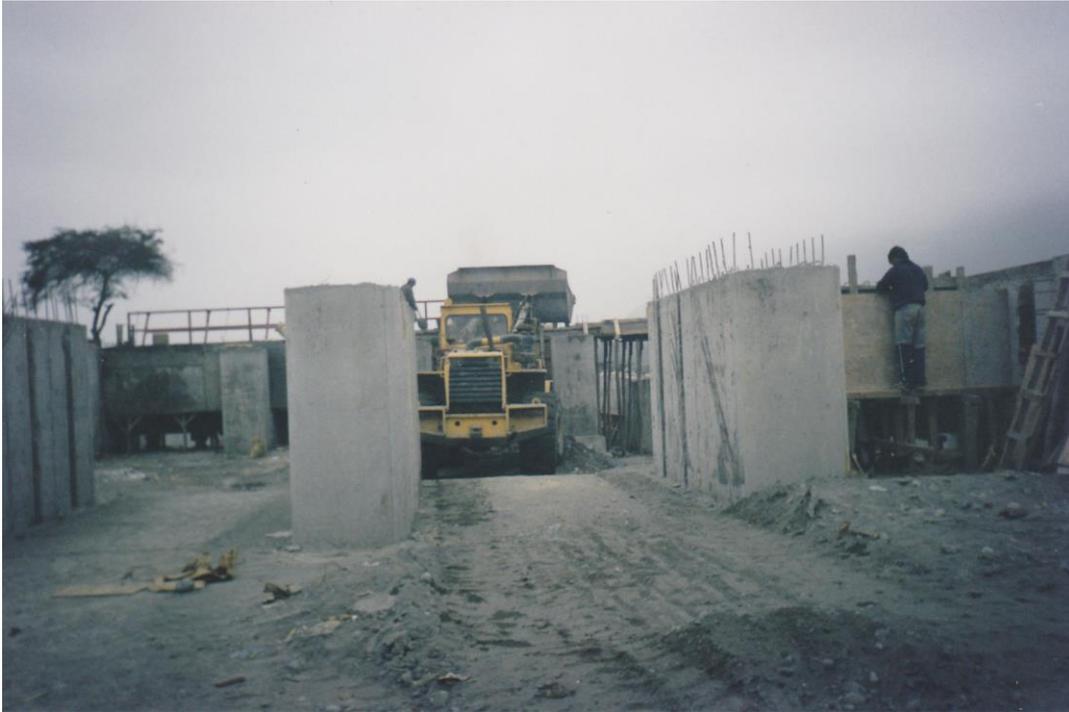
Pilares de concreto de las Losas de Operación de las compuertas.

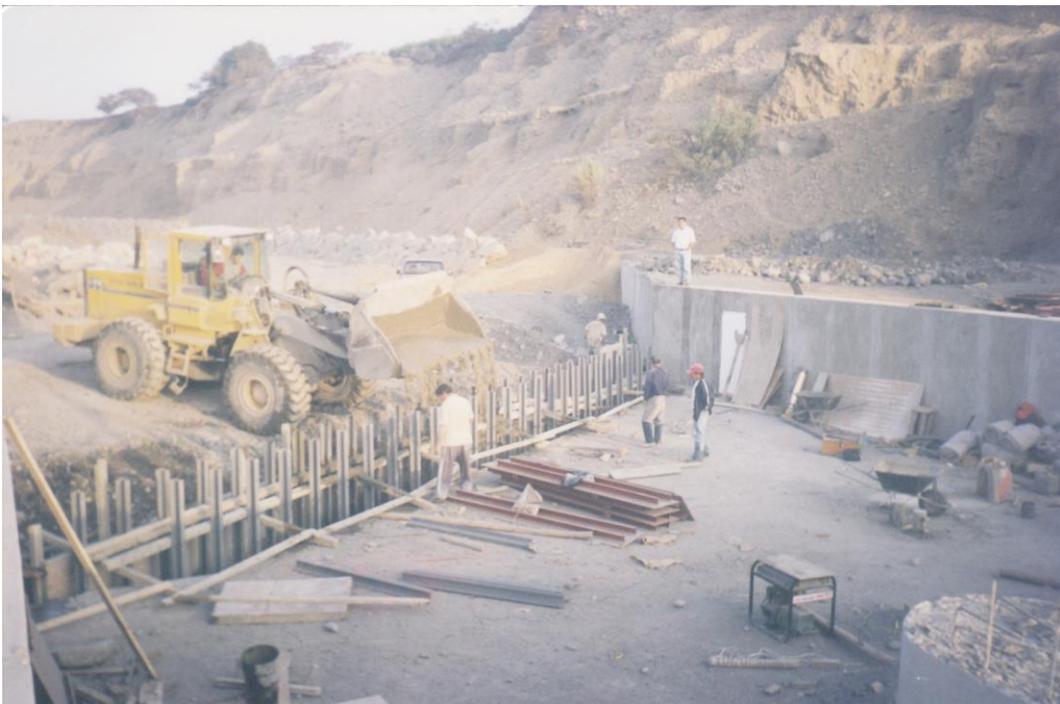
Bocal de ingreso de la Bocatoma. Tiene Rieles de 1,80m empotrados 0,80m.

dentro del concreto, sobresale 1,00m. para captar sólidos en épocas de avenidas.

El trabajo incluido en este rubro consistió en el suministro de las rejillas de las obras tal como se indicaba en los planos y en las Especificaciones Técnicas. Estas rejillas cumplen la función de impedir el paso de sólidos pequeños y/o livianos que el río Pativilca arrastra y que pudiese perjudicar o deteriorar las compuertas. Se incluyen los mecanismos de izaje, braquetes, etc., necesarios para que las rejillas trabajen eficientemente en las condiciones que son sometidas.

empotrado 0,80m dentro del concreto sobresaliendo 1,00m. para detener el arrastre de sólidos y trabaje eficientemente en las condiciones que está siendo sometida.

4.- A los usuarios beneficiarios de esta obra se les recomendó mantener las rejillas colocadas en su posición dentro del vano (Bocal de captación), así se evitará la introducción de cantos rodados de gran tamaño, troncos, etc. que colmaten la estructura, dificulten el normal ingreso del flujo o peor aún puedan deteriorar las compuertas. Se les proporcionó rastrillos de tamaño largo para que puedan retirar los obstáculos atrapados en las rejillas desde la parte superior de la toma.

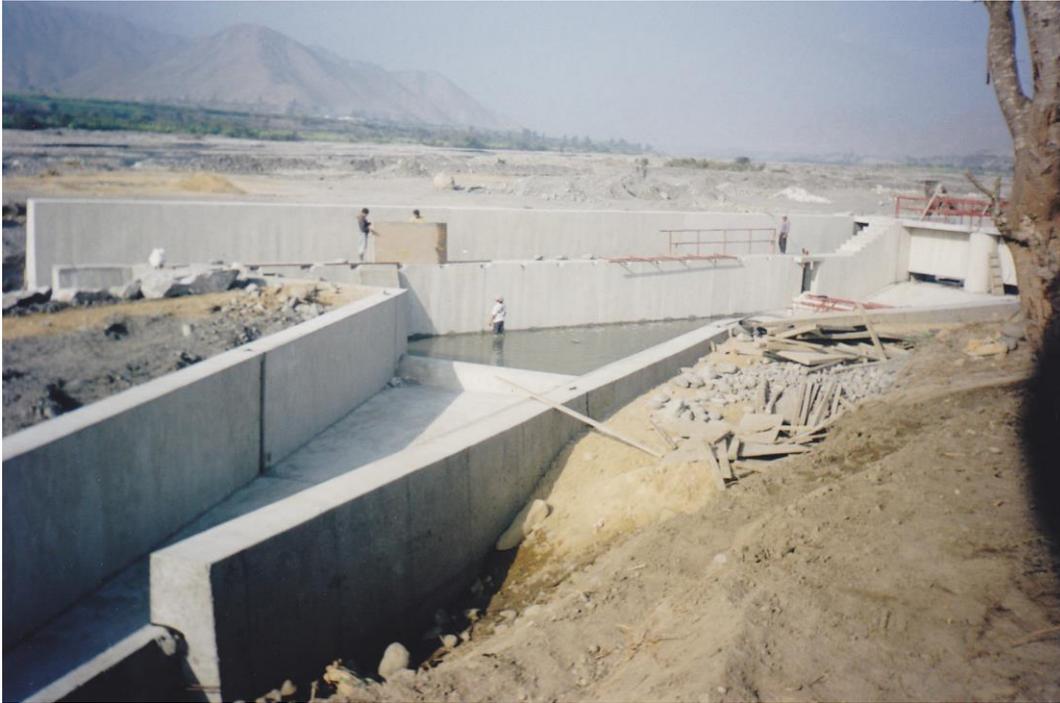
Zona posterior de la Bocatoma denominada Losa de Transición.

En esta zona el agua ingresa más limpia, sin sedimentos.

Al final de esta zona comienza el Canal de Vinto.

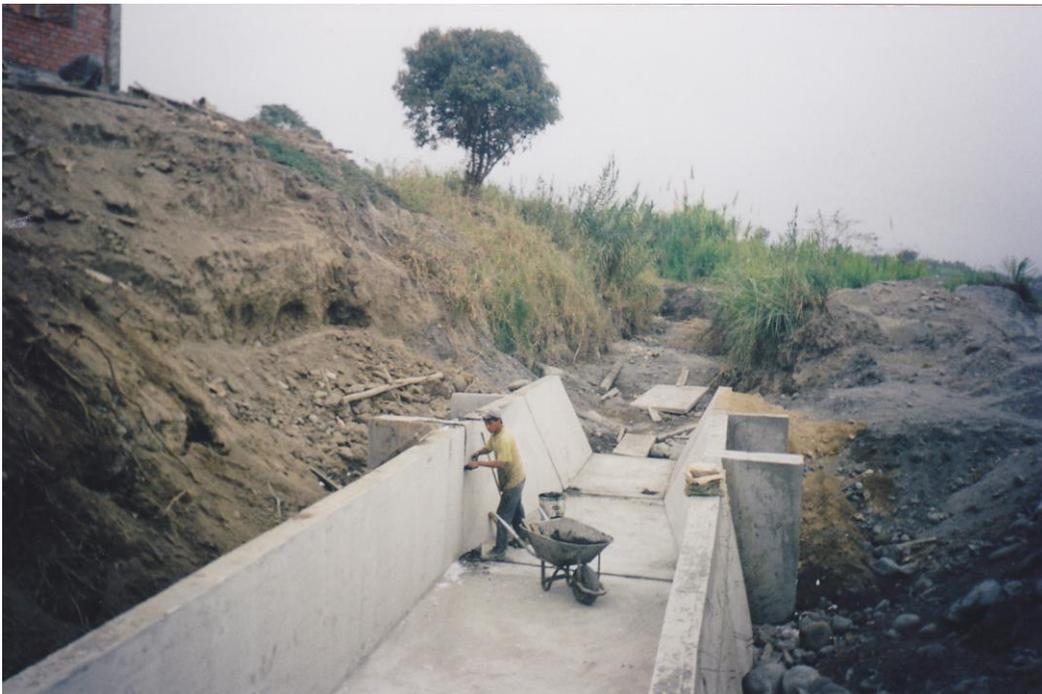
Zona final de la Bocatoma de Vinto, zona de transición del canal de Vinto.

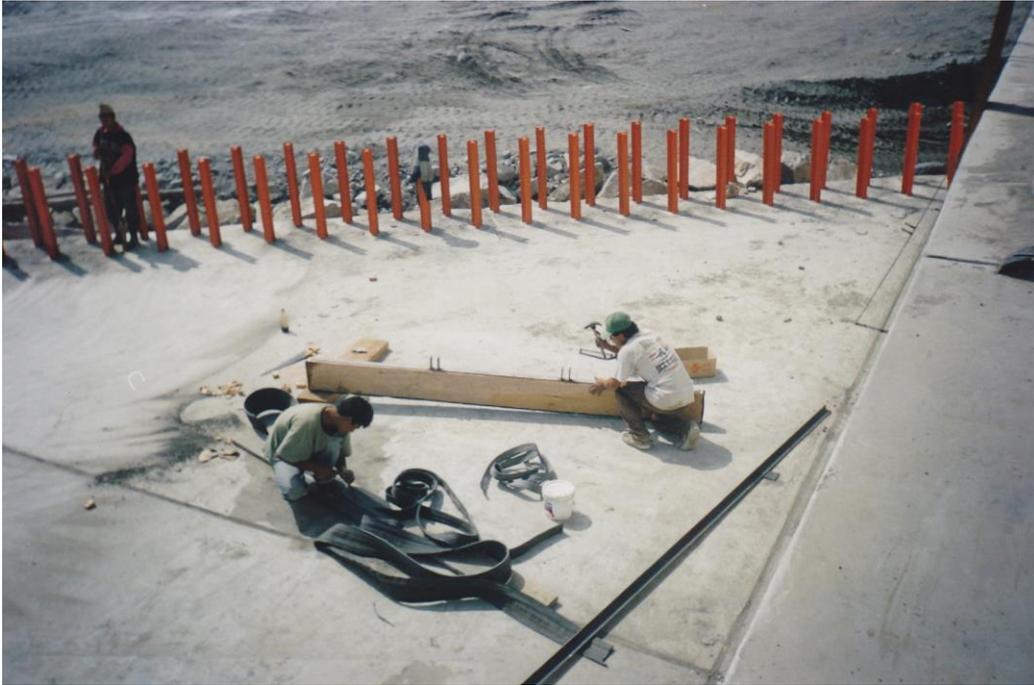
Armado de los Stop Logs. Se observa los rieles en la bocal de ingreso.

Los Stop Logs son elementos confeccionados de madera de alta resistencia (algarrobo), teniendo en cuenta las descargas hidrostáticas más desfavorables en el fondo de las estructuras en consideración. Los Stop Logs se reforzaron mediante perfiles y/o planchas de acero en los costados, y en el fondo de cada uno de ellos se colocaron fajas de goma para su impermeabilización.

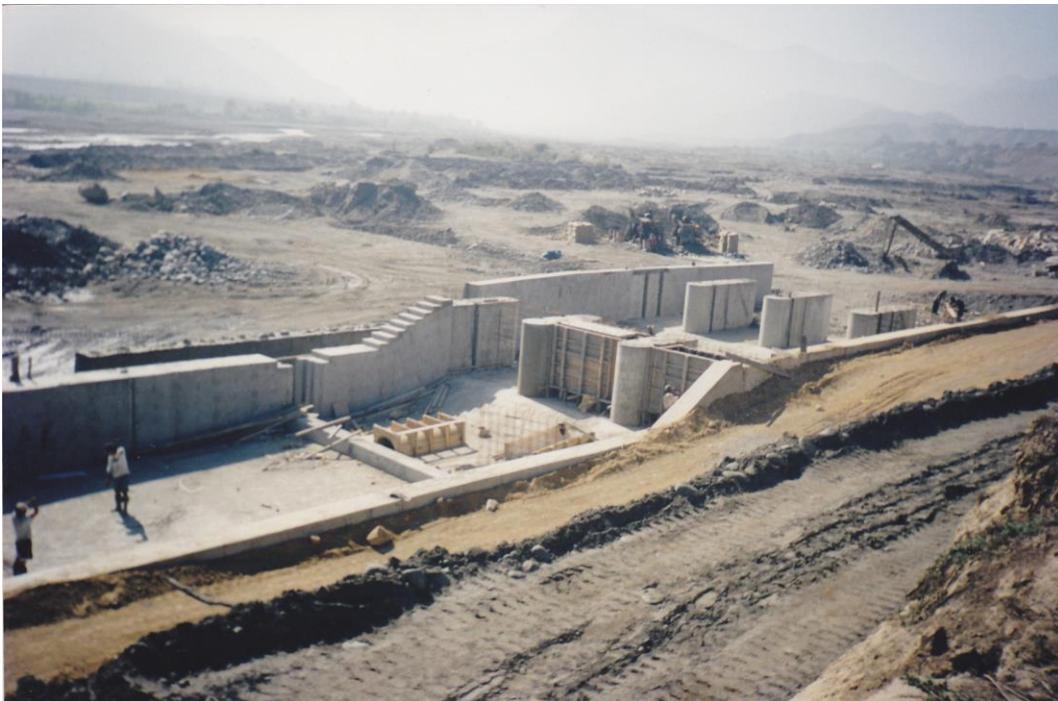
Vista panorámica de la Bocatoma. Se aprecian los pilares de las Losas de Operación 1 y 2, también la zaranda y las 2 mezcladoras de 16p3.

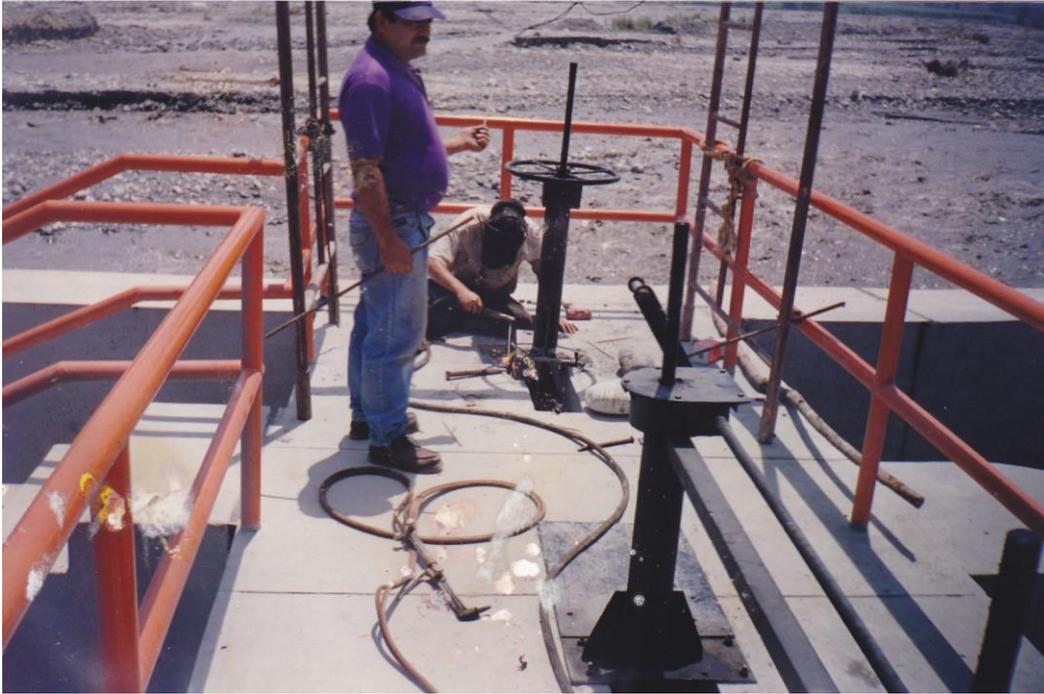
Colocación de los mecanismos de izaje sobre las Losas de Operación.

8.- En el mecanismo de izaje de las compuertas principales se trabajó con rodamientos cónicos dentro de las cajas de mandos, en el gusano cónico de cementación y en la bocina roscada de bronce (ver plano PSI-051, 10/10). En un principio estos rodamientos no estaban contemplados en las especificaciones técnicas de compuertas, lo que hizo fallar el mecanismo de izaje en el período de prueba con carga hidráulica. Estas soluciones fueron recogidas por la Entidad licitante y promovidas en futuras especificaciones técnicas de Bocatomas.

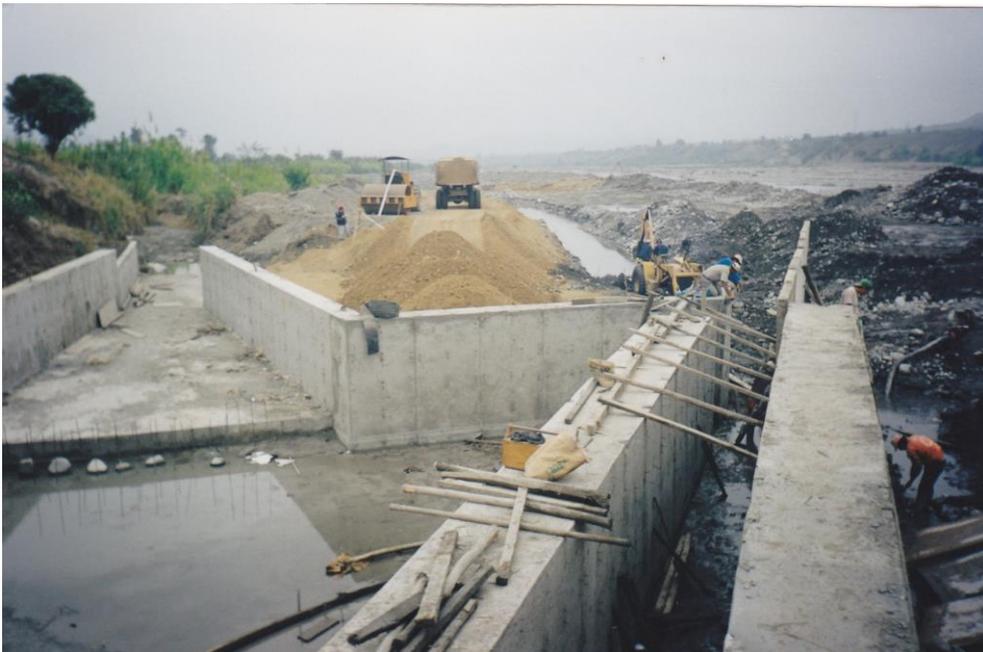
Vista posterior de la Bocatoma de Vinto. Se aprecia a la derecha el canal despedrador. A la izquierda se encuentra la zona del desarenador (aún sin losa) y la Losa de Transición al Canal. Al fondo se aprecia la construcción del dique aguas abajo de la bocatoma.

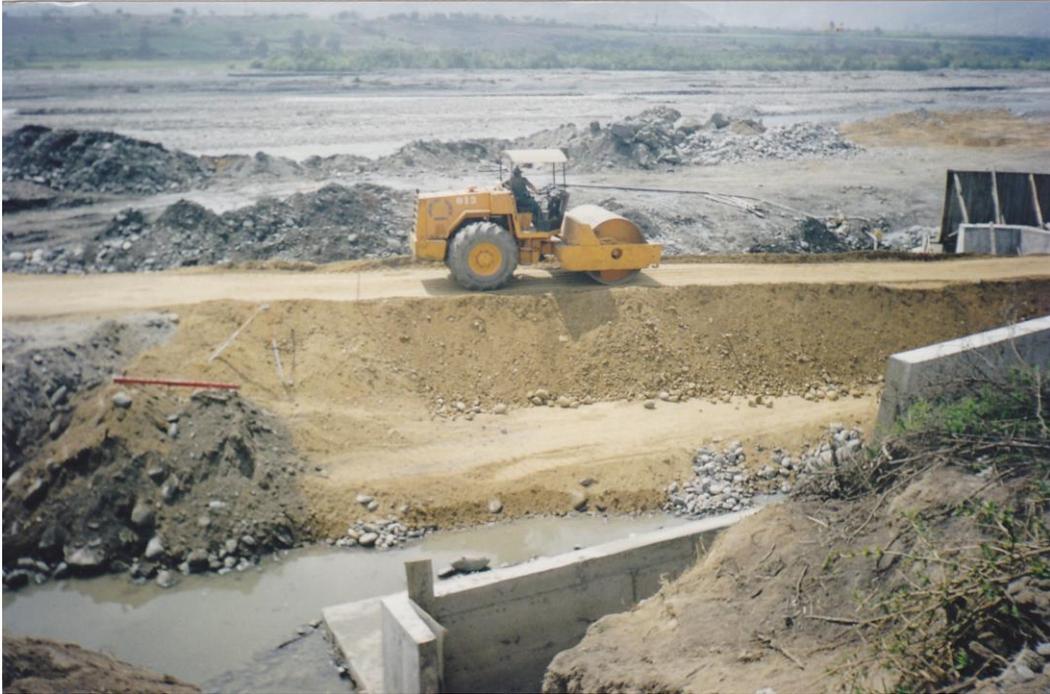
Construcción del Dique aguas abajo de la Bocatoma. Su finalidad es proteger la zona de transición y el Canal de Vinto.

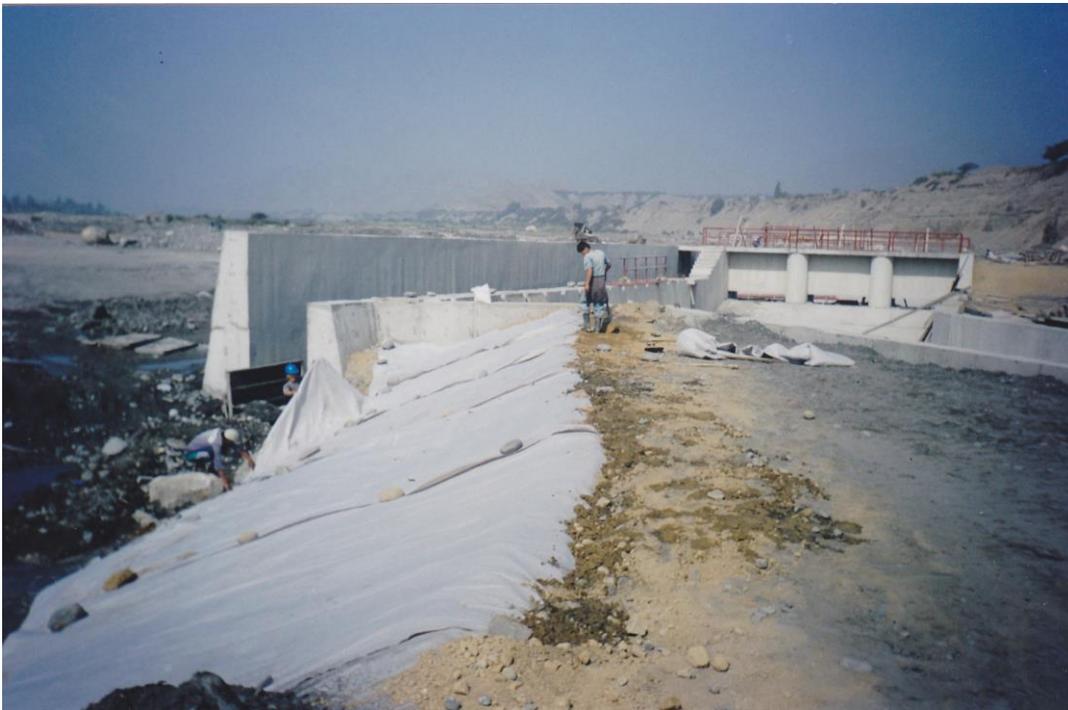
Colocación de geotextil en el talud del Dique aguas abajo de la Bocatoma.

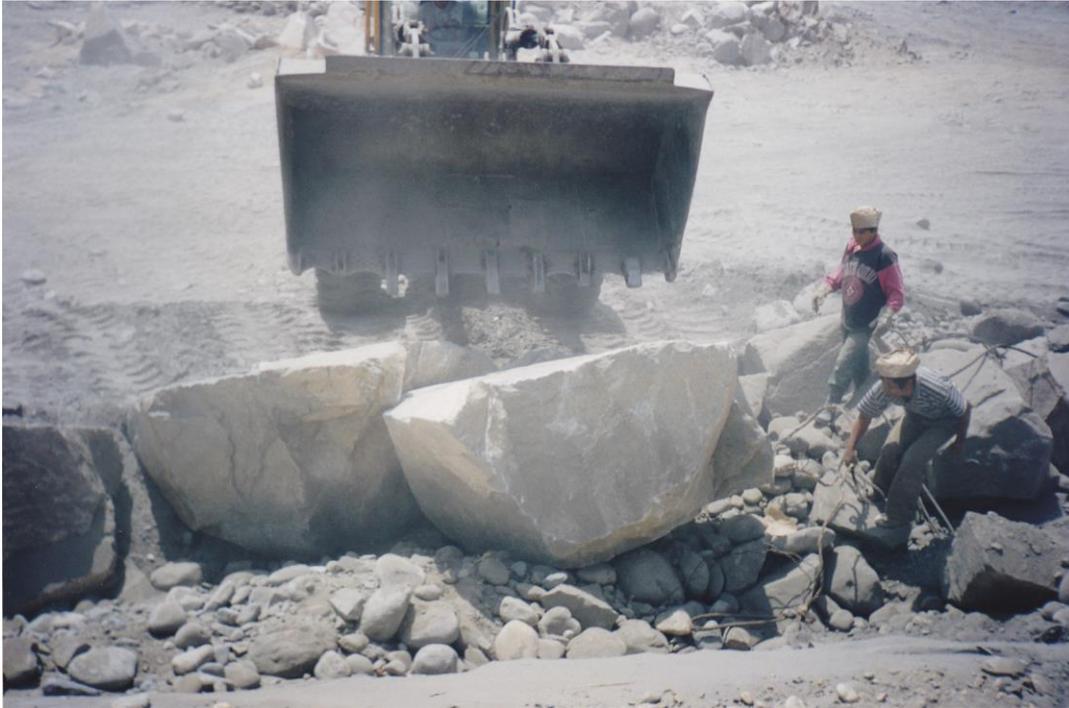
Enrocado en el Dique aguas abajo de la Bocatoma.

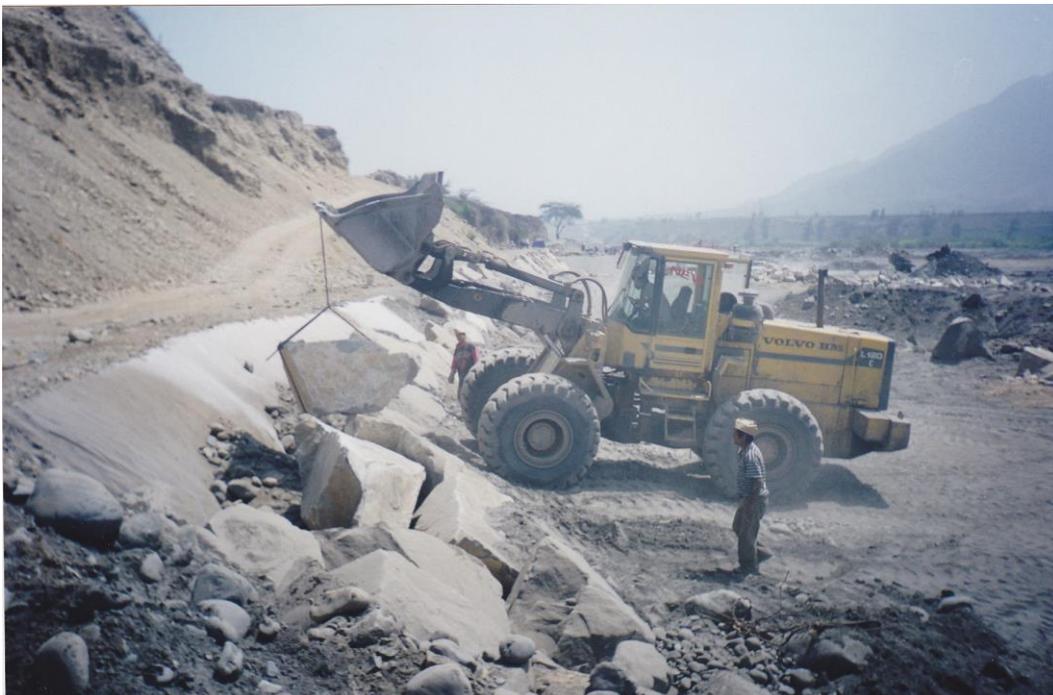
Dique enrocado aguas arriba de la bocatoma, nótese que en el talud se coloca geotextil antes de proceder al enrocado. 2° etapa de la obra

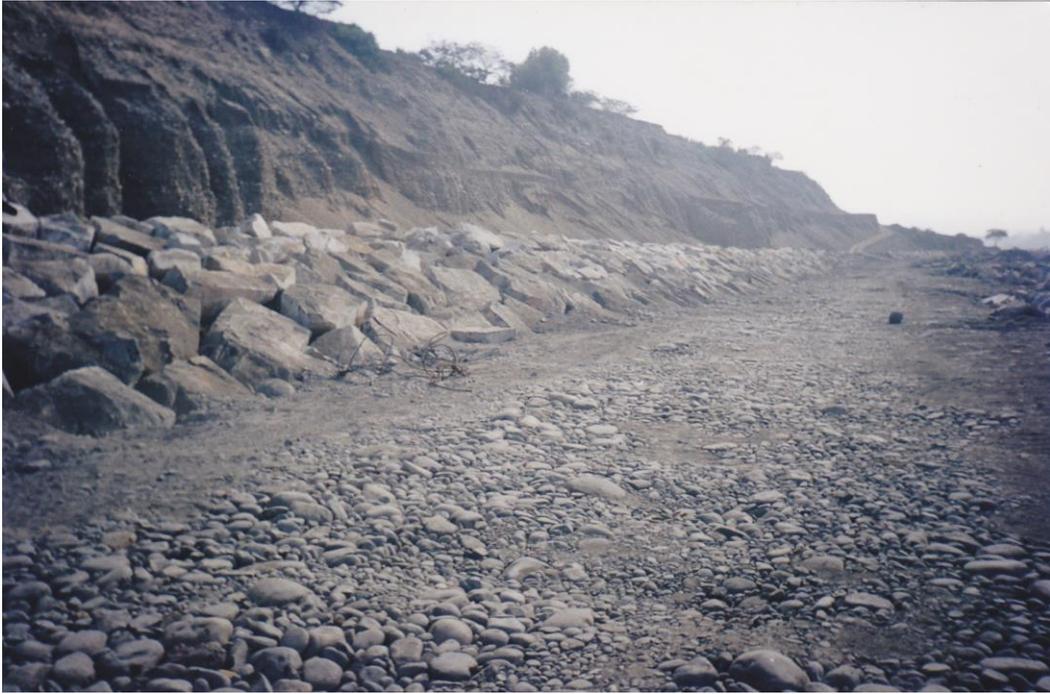
Enrocado de protección del dique de encauzamiento.

Se ejecutaron 481m. de dique aguas arriba de la bocatoma.

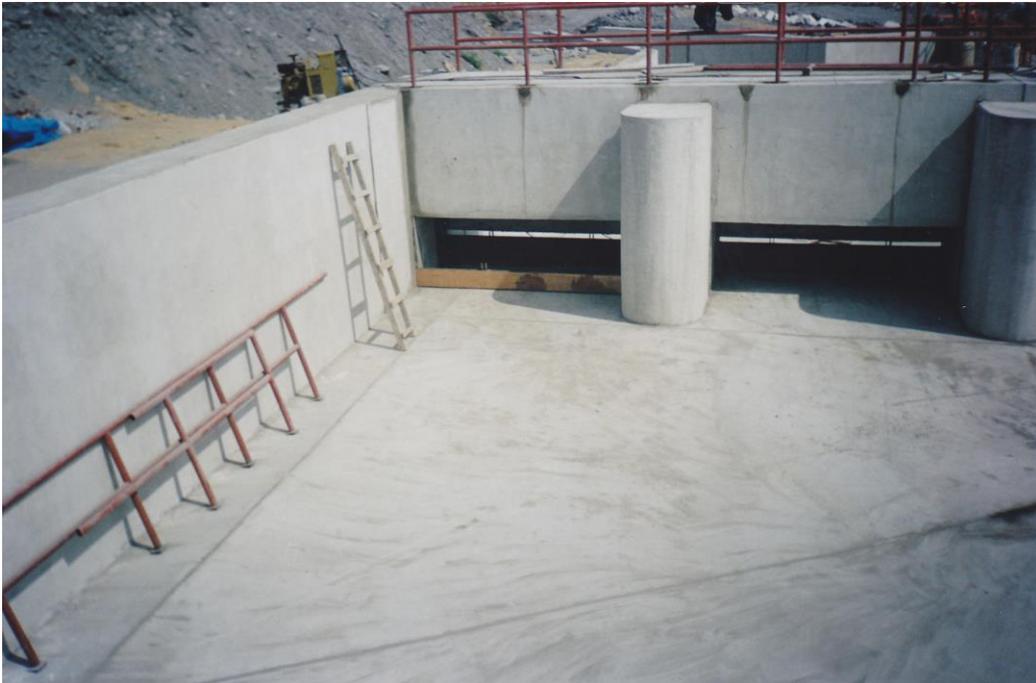
Vista de las Losas de Operación 1. Nótese la pendiente longitudinal y transversal del piso que lograría que el conglomerado que ingrese, desemboque hacia el canal despedrador.

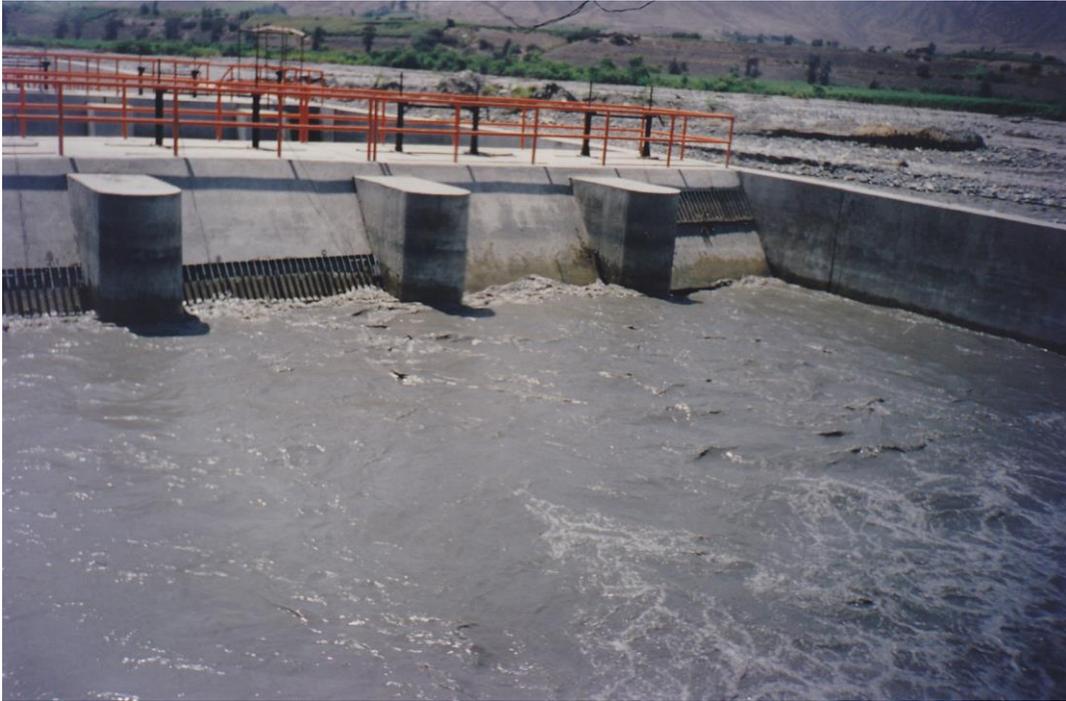
Bocatoma de Vinto en funcionamiento. Se aprecia las Losas de Operación N° 1.

Las rejillas de protección han sido levantadas por los usuarios.
