**UNIVERSIDAD RICARDO PALMA**

**PROCESO CONSTRUCTIVO DE LA BOCATOMA DE  
VINTO Y DIQUE DE ENCAUZAMIENTO**

**INFORME DE EXPERIENCIA LABORAL PARA OPTAR EL TÍTULO  
PROFESIONAL DE INGENIERO CIVIL**

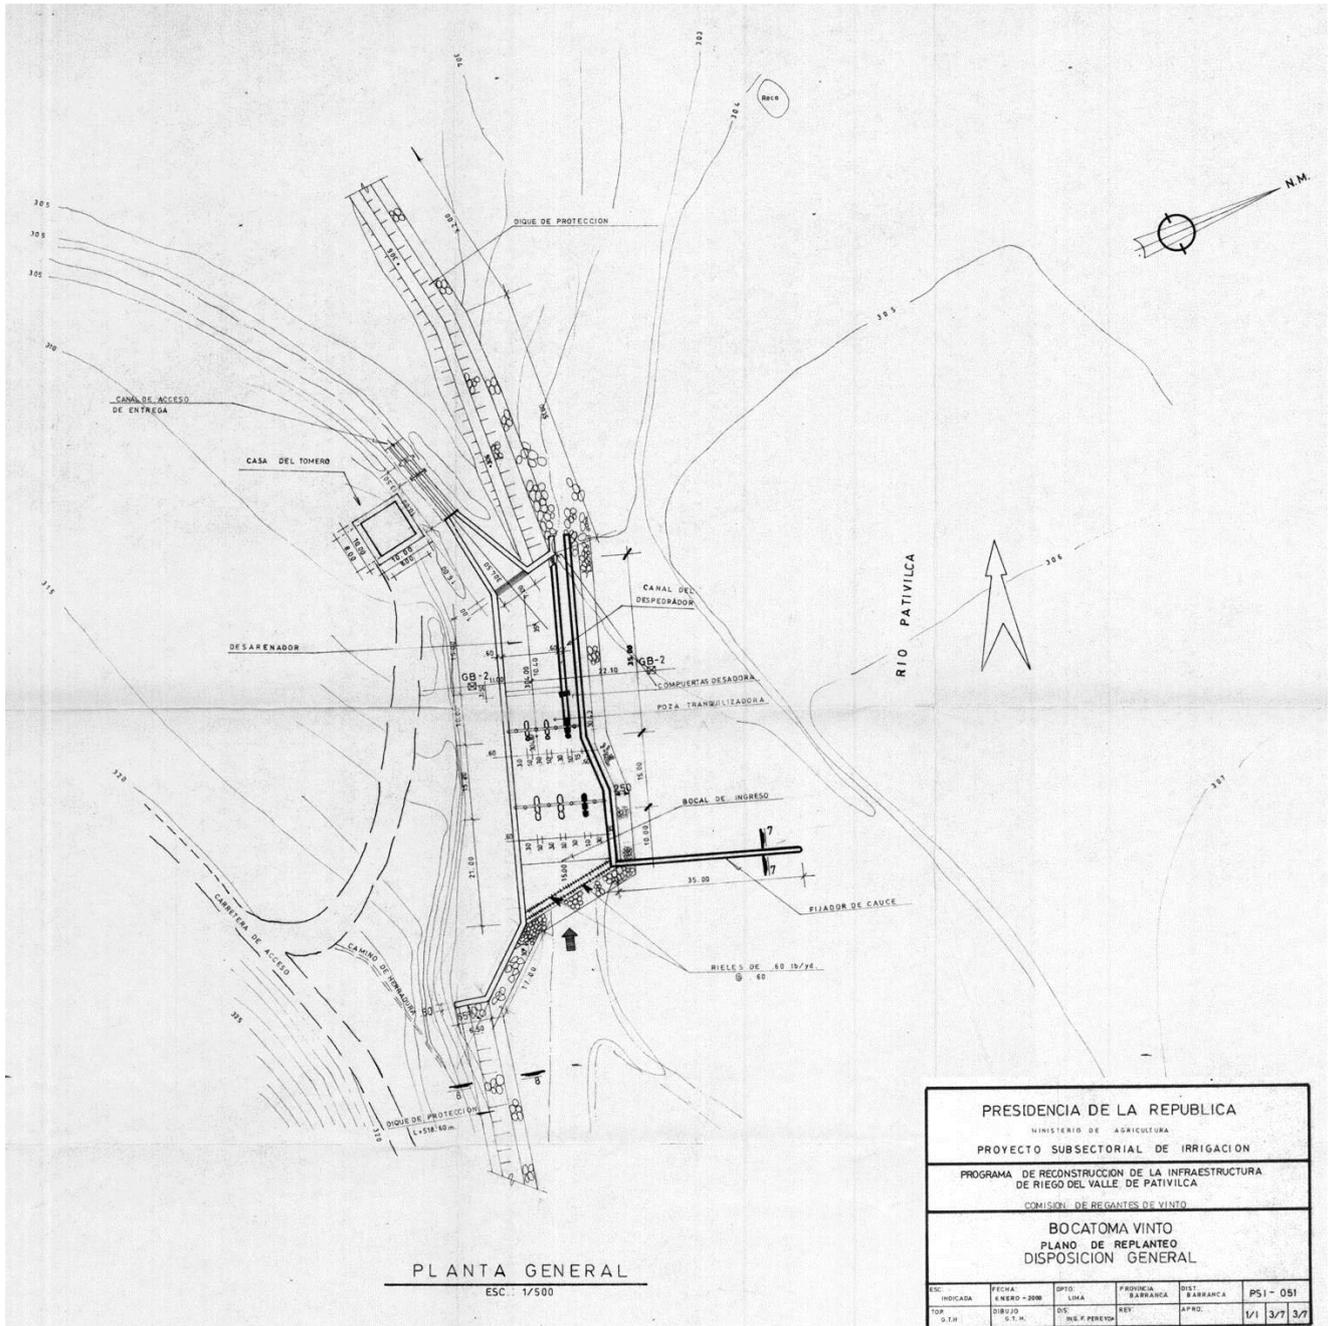
PRESIDENCIA DE LA REPUBLICA					
MINISTERIO DE AGRICULTURA					
PROYECTO SUBSECTORIAL DE IRRIGACION					
PROGRAMA DE RECONSTRUCCION DE LA INFRAESTRUCTURA DE RIEGO DEL VALLE DE PATIVILCA					
COMISION DE REGANTES DE VINTO					
<b>BOCATOMA VINTO</b>					
<b>PLANO DE REPLANTEO</b>					
<b>DISPOSICION GENERAL</b>					
ESC. INDICADA	FECHA: ENERO - 2000	DPTO. SUC	PROVINCIA: BARRANCA	DIST. BARRANCA	PSI - 051
TOP. O.T.H.	DIBUJO: S.T.H.	DIS. INGEN. PERUANO	KEY	APROD.	V1 3/7 3/7
