UNIVERSIDAD RICARDO PALMA
FACULTAD DE INGENIERÍA
PROGRAMA DE TITULACIÓN POR TESIS
ESCUELA PROFESIONAL DE INGENIERÍA CIVIL

**IMPLEMENTACIÓN DE HERRAMIENTAS BÁSICAS DE CALIDAD
EN VIGAS Y LOSAS POSTENSADAS, CASO PRÁCTICO:
EDIFICIO PANORAMA PLAZA NEGOCIOS**

TESIS
PARA OPTAR EL TÍTULO PROFESIONAL DE
INGENIERO CIVIL

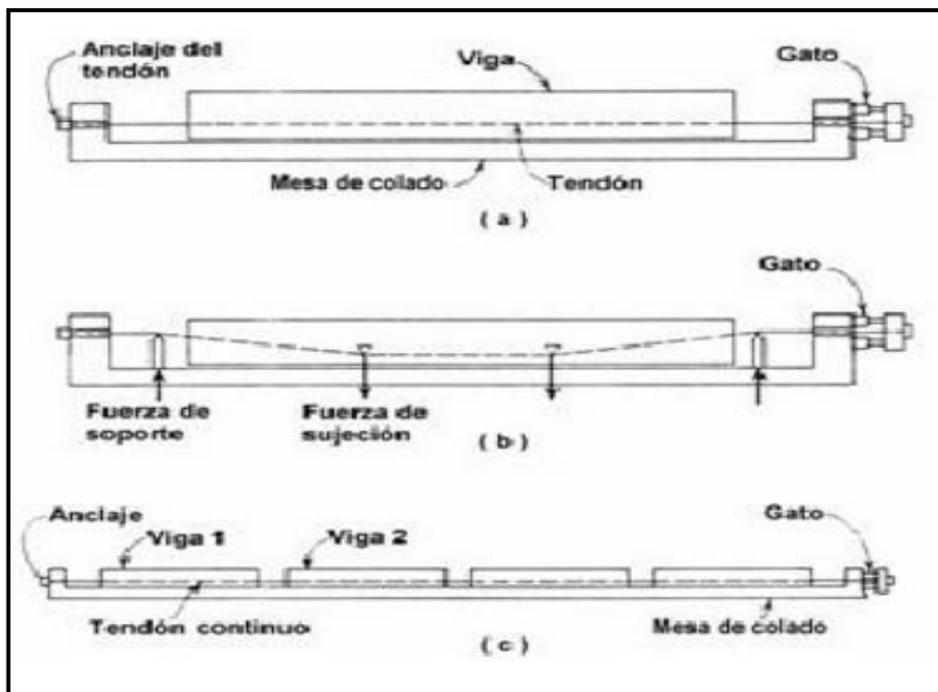
La acción del presfuerzo en el concreto pretensado es interna ya que el anclaje se da por adherencia. Las trayectorias del presfuerzo son siempre rectas y en moldes adaptados es posible hacer desvíos para no provocar esfuerzos excesivos en los extremos. En aquellas secciones donde el presfuerzo resulte excesivo, como en los extremos de vigas simplemente apoyadas sin desvío de torones, se debe disminuir la fuerza de presfuerzo.

En el Gráfico 1 se muestran las trayectorias de estos tendones: a) Trayectoria Horizontal, b) Desvío de Torones y c) Producción en Serie. (PP 05-06)

Gráfico 1: Trayectorias de Tendones en Concreto Pretensado.

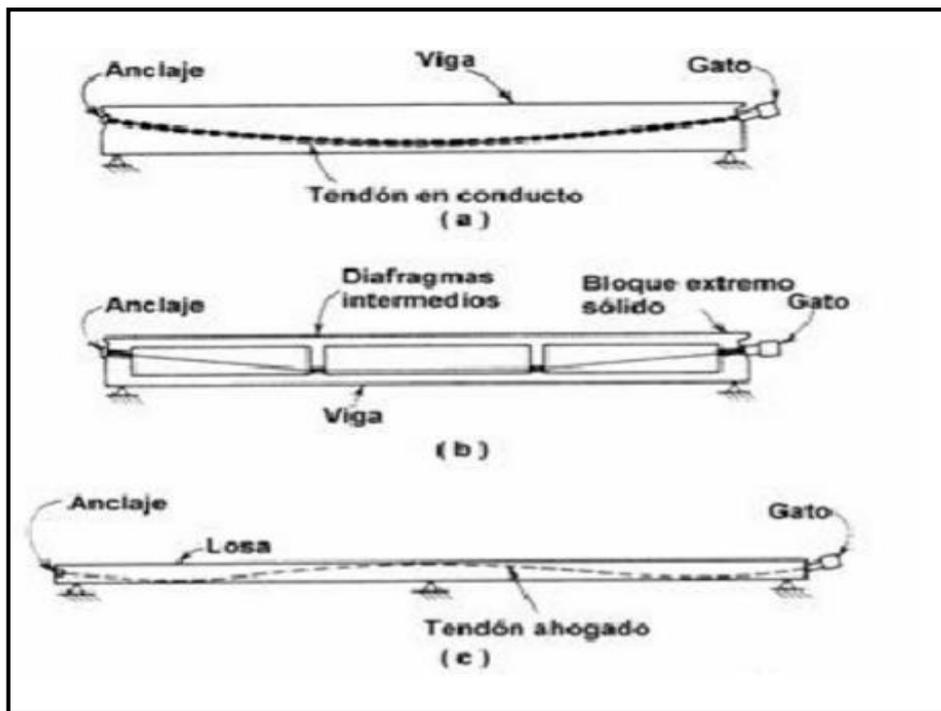
Por lo general en este sistema la trayectoria suele ser curvilínea, lo que compensa a los momentos debido al peso propio y a los producidos por las cargas que reciba. El Gráfico 2 muestra las trayectorias de este presfuerzo. (P 06)

Gráfico 2: Trayectorias de Tendones en Concreto Postensado.

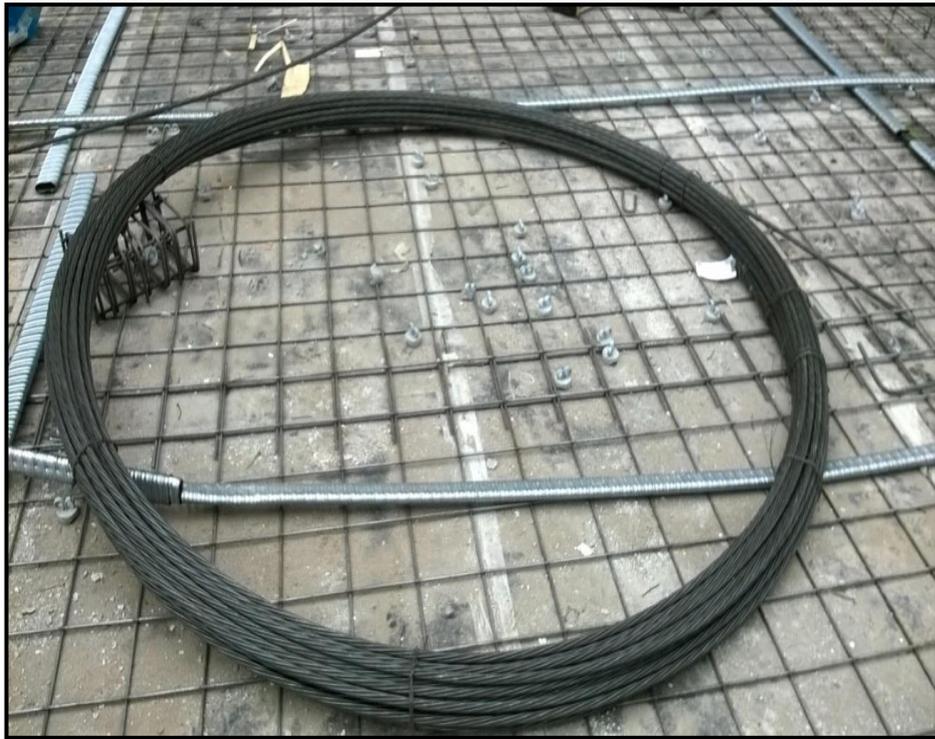
ASTM (2006) indica que es “Un grupo de alambres que tiene un alambre central encerrado firmemente por seis alambres exteriores colocados en forma helicoidal” (P 02)

Grafico 3: Fotografía de Torón Postensado

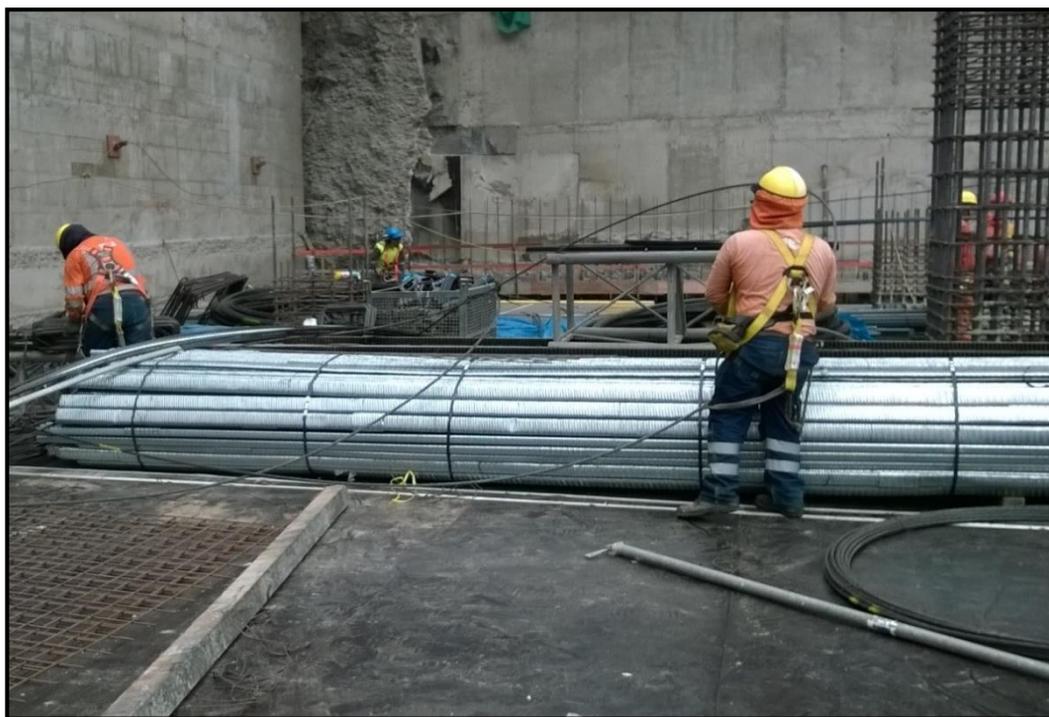
Son elementos metálicos con forma corrugada que proveen las cavidades en el concreto para la colocación de cables de postensado, son de estructura rígida o semirrígida que quedan embebidos dentro del concreto, son de metal galvanizado, los ductos rígidos tienen paredes interiores suaves y son capaces de sufrir curvaturas hasta los límites requeridos sin sufrir achatamiento, además son capaces de transferir los esfuerzos de contacto y conservar su forma bajo el peso del concreto, manteniendo el alineamiento sin pandeos visibles durante la colocación del vaciado.

Gráfico 4. Fotografía de ductos apilados.

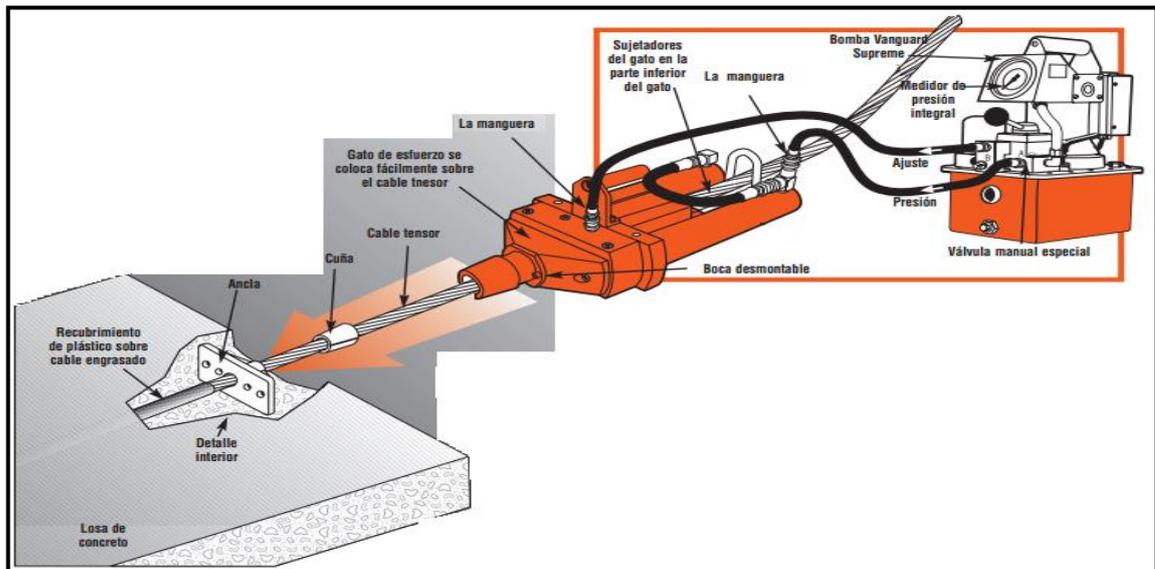
Equipo en forma de cañón que se utiliza para presforzar los torones, posee un sistema interno de colocación de cuñas, las cuales se aseguran de

forma automática en el preciso instante en que se llega a la fuerza de tensado requerida. (Ver Gráfico 5)

Gráfico 5. Fotografía de Gato Hidráulico.

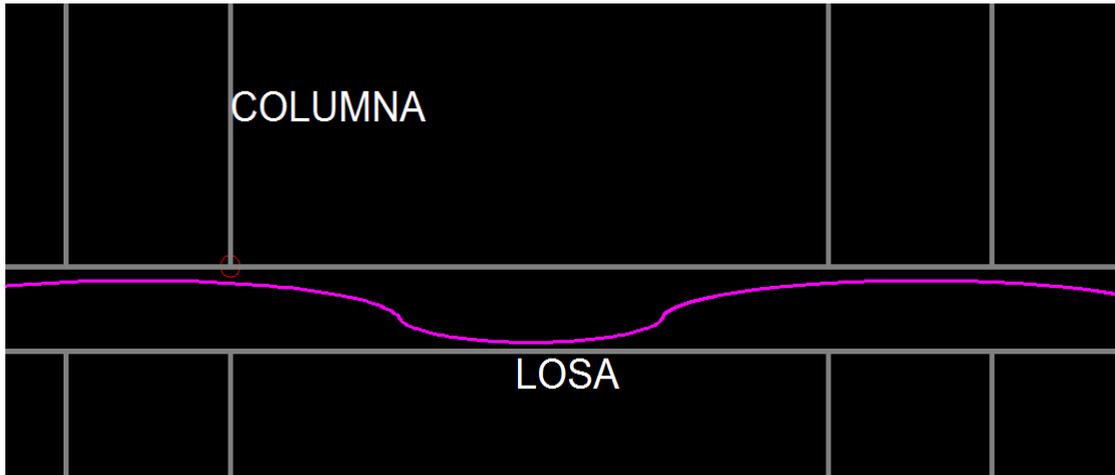
El trazo vertical de los Torones y/o tendones está conformado por segmentos parabólicos a lo largo de gran parte de su longitud, con curvaturas inferiores máximas en los centros de las losas y curvaturas superiores máximas en los ejes de los pilares; de esta manera se contrarrestan de forma adecuada los efectos producidos por las fuerzas de punzonamiento. (Ver Gráfico 6)

Gráfico 6: Vista en elevación de Losa Postensada.

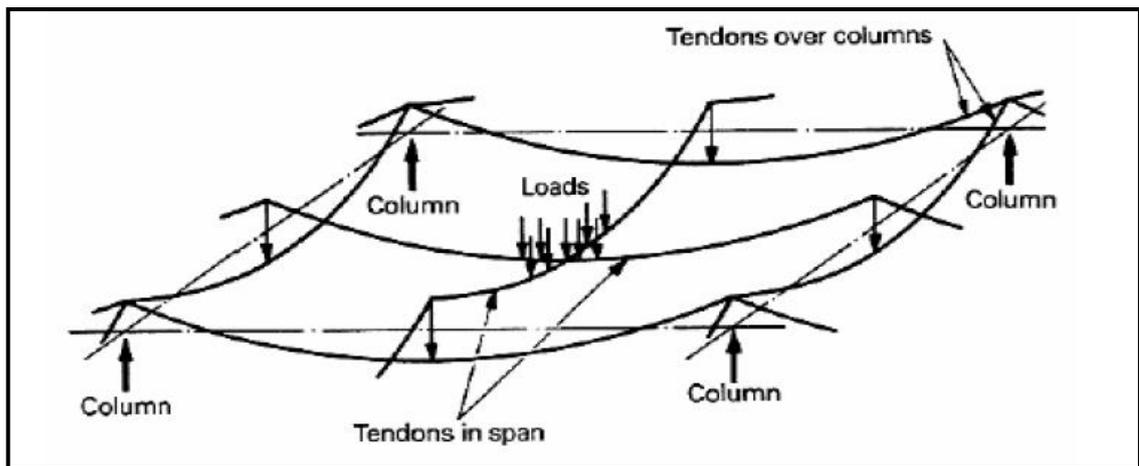
La transferencia de cargas desde el interior de un vano de una losa plana hacia los pilares, se realiza de la siguiente manera: los tendones de vano trasladan las cargas a los tendones sobre pilares y estos a los pilares. (Ver Gráfico 7)

Gráfico 7: Esquema de distribución de cargas en Losas Postensadas

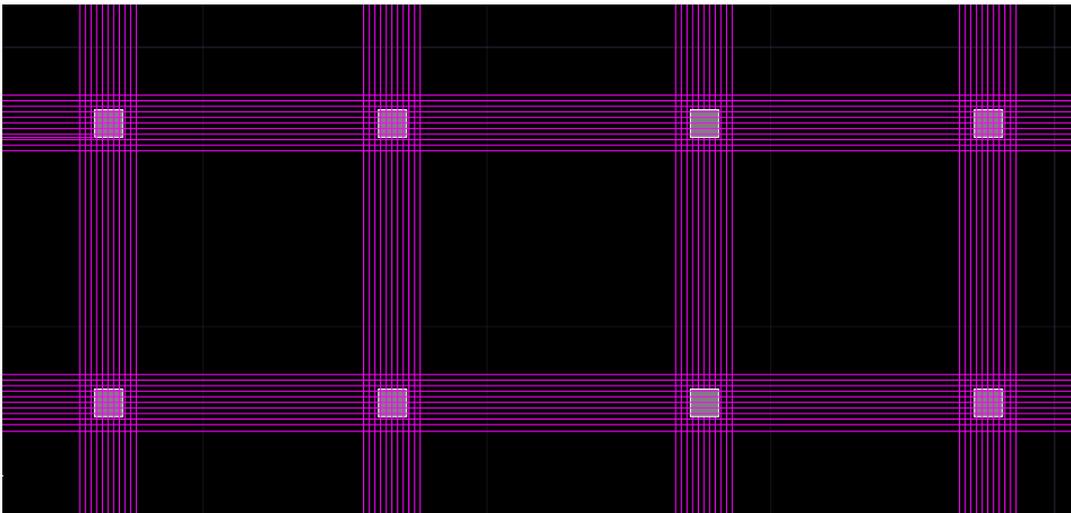
Esta colocación de tendones concentrados sobre pilares en las dos direcciones obliga a contar con una gran cantidad de armadura pasiva para llevar las cargas desde el centro de las losas hasta la línea de pilares. Entre los anclajes de las bandas se genera una zona en la cual no llegan las compresiones, y por consiguiente es necesario disponer de armaduras laterales. (Ver gráfico 8)

Gráfico 8: Tendones concentrados en dos direcciones

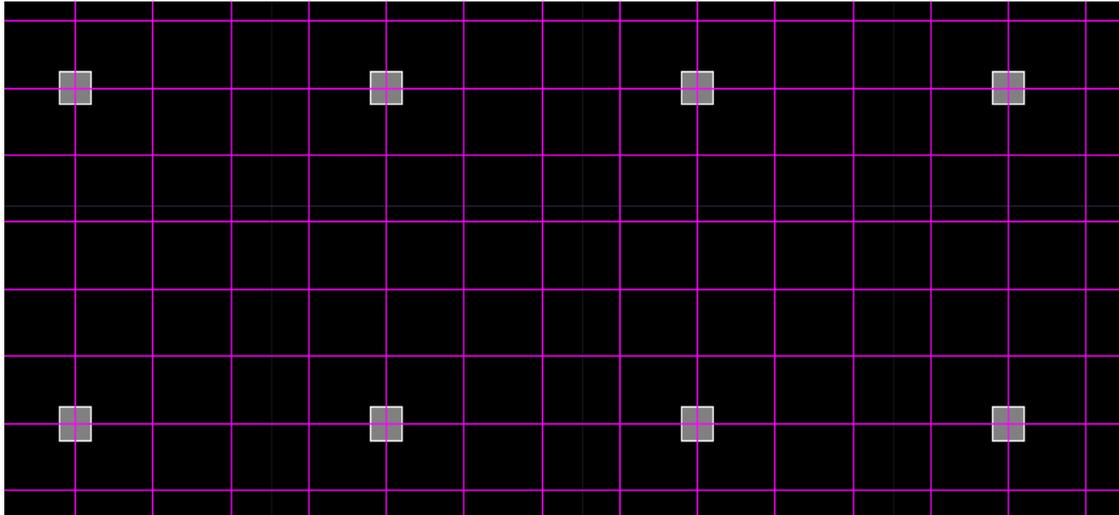
Esta alternativa es muy eficiente estructuralmente, presenta menores deformaciones que el de distribución concentrada en dos direcciones, pero tiene una gran desventaja constructiva ya que se deben trenzar los tendones para formar una especie de canasta, comenzando por el grupo que está por debajo de todos los demás, lo que implica una mayor planificación y coordinación de la secuencia de instalación, además no se aprovechan los beneficios frente a esfuerzos de punzonamiento. (Ver Gráfico 9)

Gráfico 9: Tendones distribuidos en dos direcciones

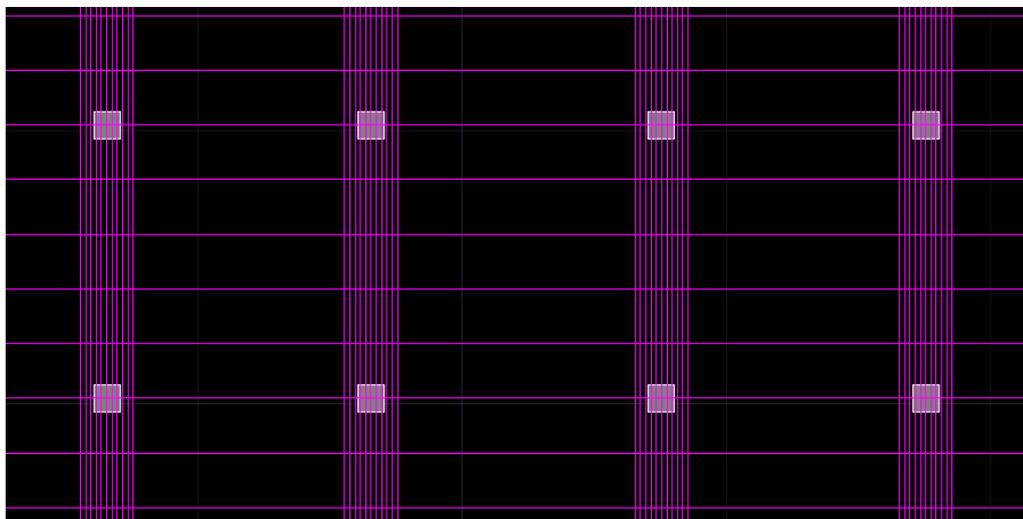
Constructivamente se eliminan todas las interferencias salvo un grupo de los distribuidos sobre los pilares, esta distribución es la más utilizada por su simplicidad. Numerosos ensayos y millones de metros cuadrados de losas postensadas con este tipo de distribución en losas planas con distribución irregular de pilares han demostrado ser la mejor manera de que toda la carga de la losa se transfiera a los pilares. (Ver Gráfico 10)

Gráfico 10: Tendones concentrados en una dirección y distribuidos en la otra

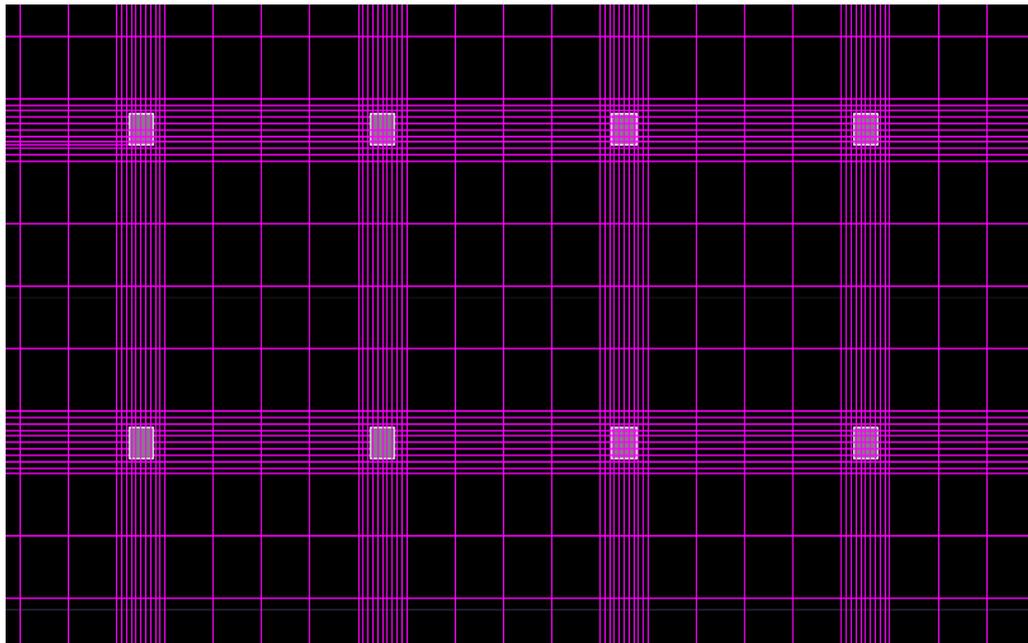
Esta distribución concentra la mitad de los tendones sobre pilares y distribuye los restantes de manera uniforme, esto se puede hacer en una o dos direcciones, la más usual es la combinación de tendones concentrados sobre pilares y distribuidos en una dirección; de esta manera se busca satisfacer a facilidad constructiva con la eficiencia estructural y mejorar la resistencia a punzonamiento. (Ver Gráficos 11 y 12)

Gráfico 11: Tendones en disposición mixta concentrados y distribuidos en dos direcciones.

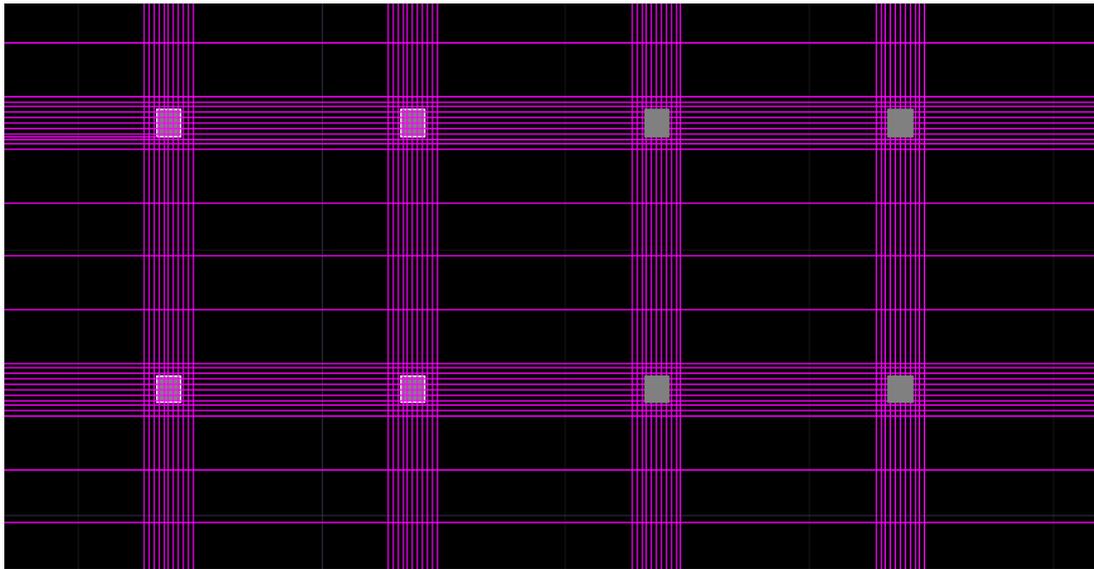
Gráfico 12: Tendones en disposición mixta concentrados y distribuidos en una dirección.

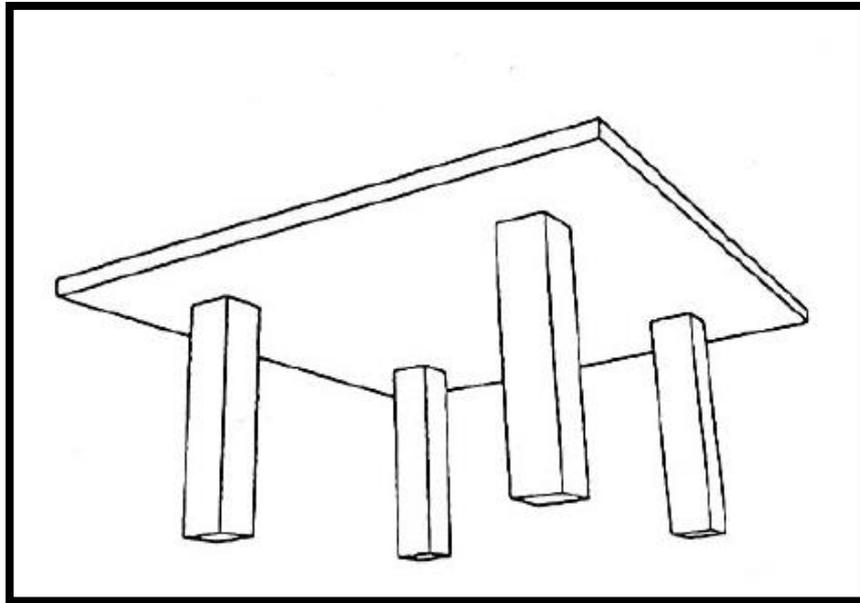
Este tipo de losas funciona eficientemente para un rango de luz que se encuentre entre los 7 a 10m y que sea sometido a cargas ligeras y/o medias, la ventaja es que su encofrado es muy sencillo y es bastante flexible en la disposición de sus pilares, la desventaja es que a medida que aumenta la luz aparecen problemas de punzonamiento o también congestión de armadura pasiva sobre apoyos, para vanos largos tiene mucho consumo de hormigón y no es conveniente su utilización en caso de luces muy distintas en ambas direcciones, salvo que la dirección de mayor luz se haga postensada y la otra armada.

Con respecto al trazo de tendones se puede utilizar cualquiera de ellos, pero el más utilizado es el mixto que proveen una mejor compensación de cargas y por lo tanto menor deformación cuando la losa este en servicio. (Ver Gráfico 13)

Gráfico 13: Losa postensada plana

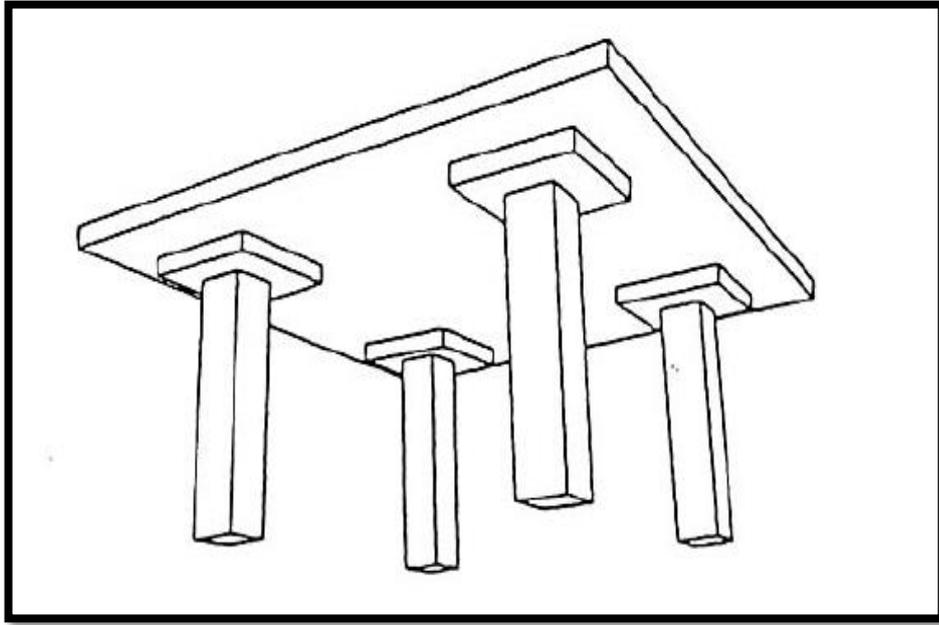
Estas losas funcionan eficientemente hasta un máximo de luz de 13 m y que sea sometido a cargas medias, las ventajas son que los capiteles incrementan la resistencia a los esfuerzos por punzonamiento, además amplifican la capacidad de resistencia frente a momentos sobre pilares y para la ejecución de losas amplias se ocupa menor cantidad de concreto. La desventaja radica en que el encofrado es más complicado y durante la instalación del postensado se produce la obstrucción de pases para poder ingresar los tendones por los lugares donde están los capiteles.

Con respecto al trazo de tendones se puede emplear cualquiera de ellos, pero el más utilizado es el mixto. (Ver Gráfico 14)

Gráfico 14: Losa postensada con capitel

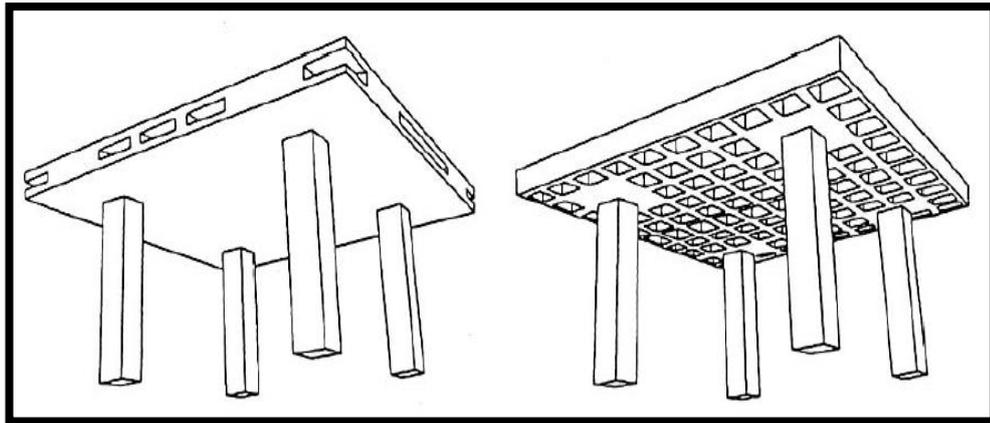
Las losas aligeradas postensadas funcionan para una longitud de luz máxima de 13 m y posee una ventaja similar al de la losa postensada plana, es decir que es bastante flexible en la disposición de sus pilares y una característica propia es que posee menor peso propio por m² por lo tanto se puede cubrir mayores luces con el mismo peso, la desventaja de este tipo de losa es que su proceso de encofrado es un poco complicado y se requiere de mayor precisión a la hora de instalar debido al espesor de la losa y los recubrimientos mínimos que se deben de tener en cuenta. Estas losas pueden realizarse con bloques perdidos de material ligero o casetones recuperables.

Para este caso el trazo que se suele utilizar es el de la disposición distribuida (Ver Gráfico 15)

Gráfico 15: Losa postensada aligeradas

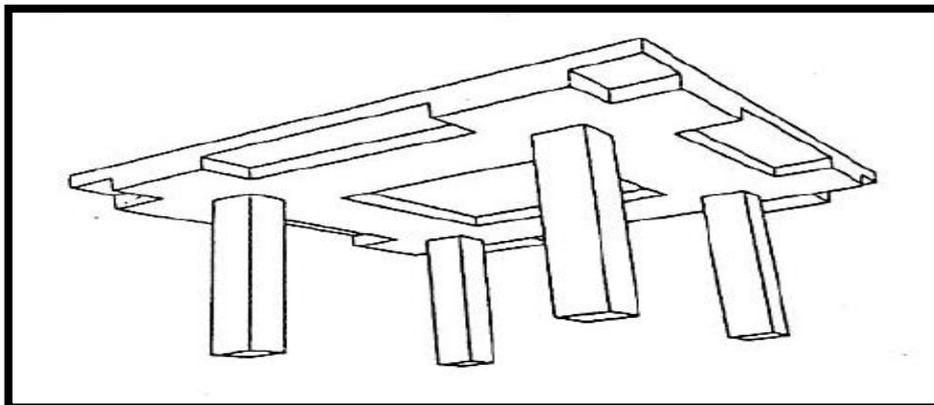
Este tipo de losa postensada se recomienda cuando las luces en ambas direcciones superan los 13 o 15 m y está sometido a cargas medias a pesadas, la ventaja es que posee una gran capacidad de carga pero, pero su utilización no es muy común debido a los elevados costos en el encofrado, la mano de obra especializada por la complicación en el tendido de los tendones.

Con respecto a la disposición en planta esta puede ser concentrada en ambas direcciones o mixta en ambas direcciones. (Ver Gráfico 16)

Gráfico 16: Losa postensada con vigas planas en dos direcciones

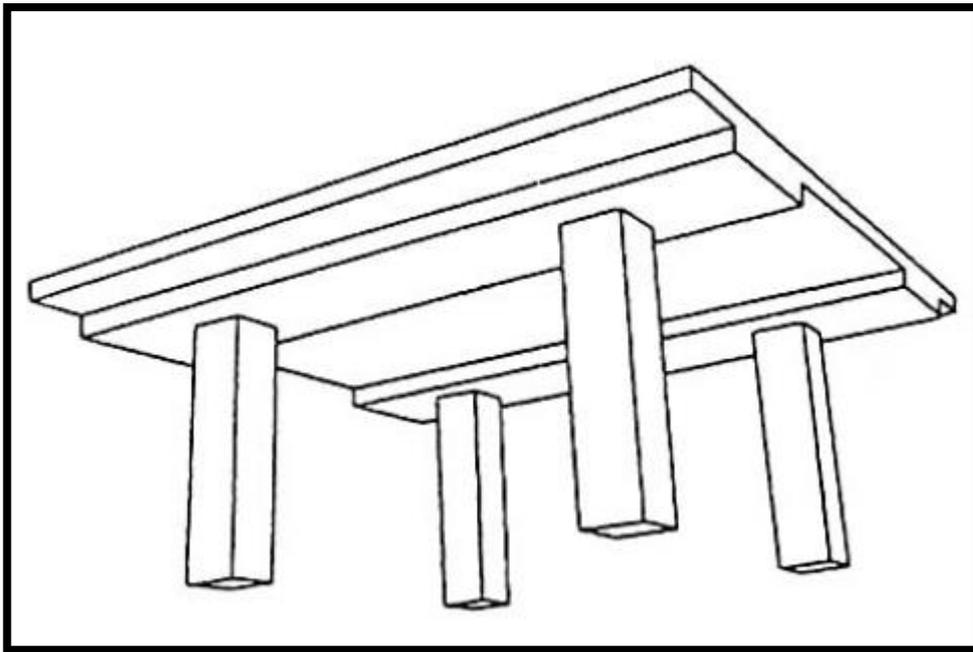
Este caso en particular es bastante usual cuando las luces que posee la losa tienen grandes diferencias en ambas direcciones, la viga plana puede llegar a cubrir como máximo 20 m y la losa hasta 10 m de longitud, la ventaja de este tipo de losa es que permite tener ambientes suficiente espaciosos y la desventaja es la dificultad de la instalación del postensado dentro de la viga por la distribución de acero pasivo dentro de esta misma.

Con respecto a la disposición en planta los tendones se colocan concentrados en las vigas y se distribuyen uniformemente en la losa. (Ver Gráfico 17)

Gráfico 17: Losa postensada con vigas planas en una dirección

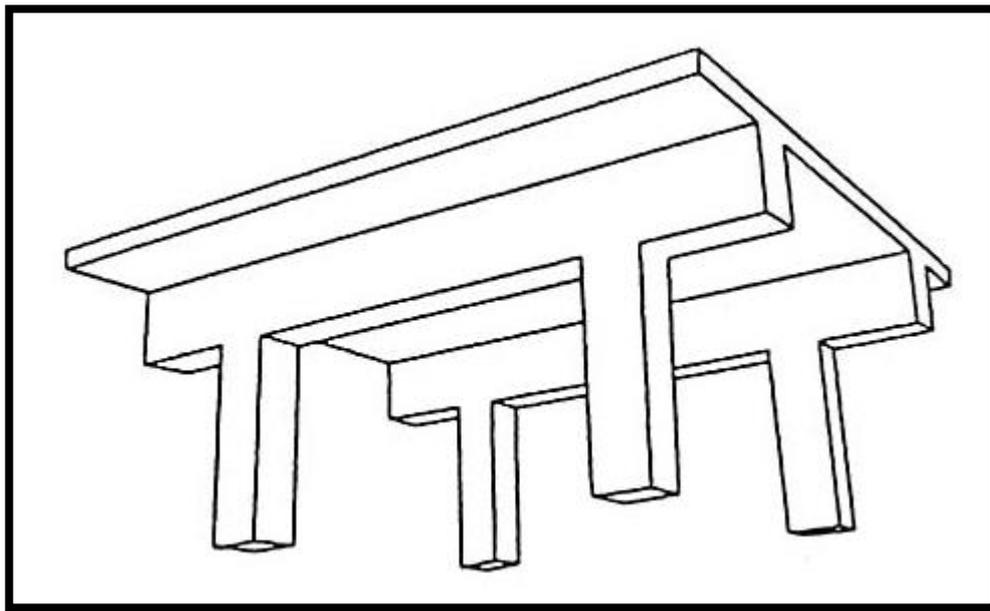
tener ambientes espaciosos y la desventaja es la dificultad de la instalación del postensado dentro de la viga por la distribución de acero pasivo dentro de esta misma.

Con respecto a la disposición en planta los tendones se colocan concentrados en las vigas y se distribuyen uniformemente en la losa. (Ver Gráfico 18)

Gráfico 18: Losa postensada con vigas de canto

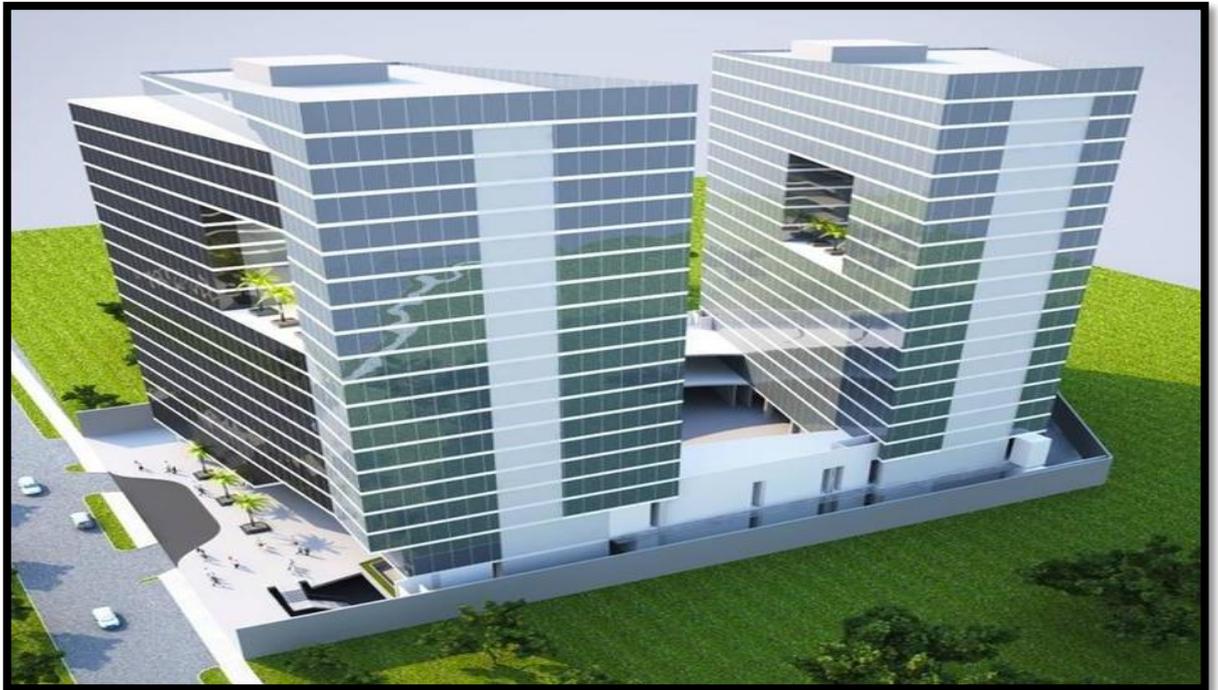
Se muestra el modelamiento en 3D de la Obra en el Gráfico 20.

Gráfico 20: Vista 3D del Proyecto Panorama plaza negocios

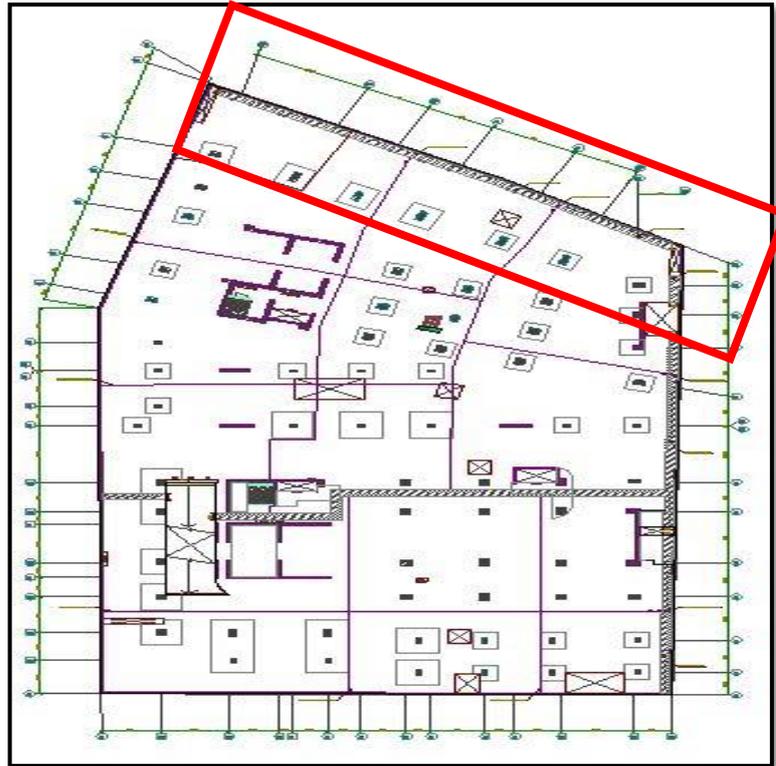
Ubicación	Deflexión Crítica (Aprox)
Techo del sótano 4 (Entre ejes 20 , 19 y Eje B1 , D1)	4cm
Techo del sótano 5 (Entre ejes 20 , 19 y Eje B1 , D1)	5cm
Techo del sótano 6 (Entre ejes 20 , 19 y Eje B1 , D1)	8cm
Techo del sótano 7 (Entre ejes 20 , 19 y Eje B1 , D1)	13cm
Techo del sótano 8 (Entre ejes 20 , 19 y Eje B1 , D1)	14cm
Techo del sótano 9 (Entre ejes 20 , 19 y Eje B1 , D1)	20.3cm

Gráfico 21: Zona afectada por la deflexión
Fuente: Informe de levantamiento de losas y vigas postensadas - CCL

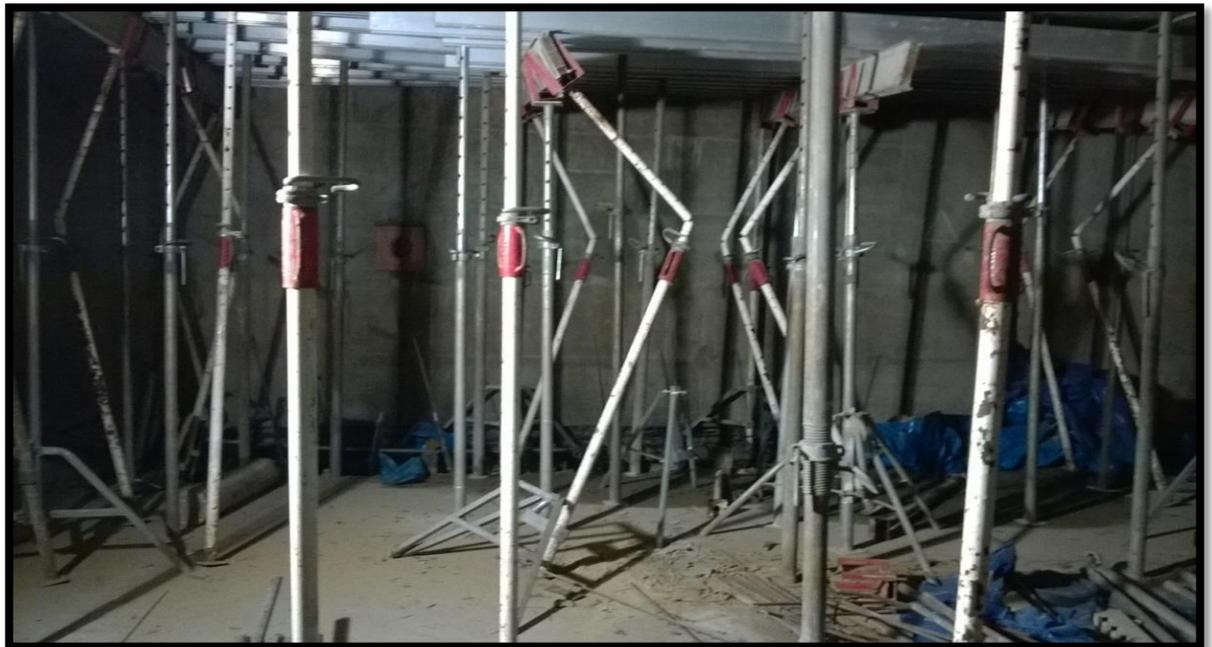
Gráfico 22: Falla de los puntales por mala modulación
Fuente: Propia

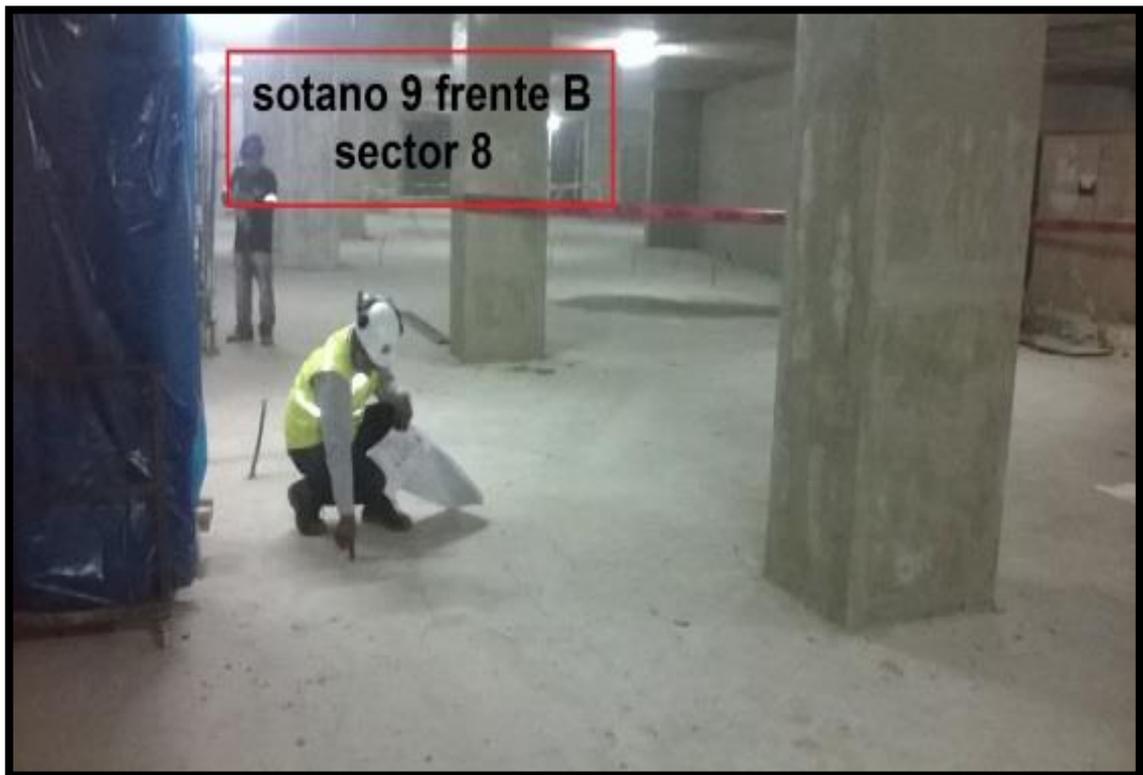
En la obra Panorama se presentaron problemas de fisuras y agrietamientos en losas postensadas, las cuales en su mayoría se concentraron en los sótanos del proyecto y se produjeron debido a la incorrecta aplicación de detalles típicos por la falta de conocimiento sobre el sistema postensado..

En los Gráficos 23 y 24 se muestra las aberturas que afectaron a las losas

Gráfico 23: Fisuras en los sótanos postensados

Debido a los incidentes de deflexiones, agrietamientos y fisuras que acontecieron en los sótanos se tuvo que tomar medidas drásticas para su respectiva reparación, las losas de los sótanos regresaron a su posición inicial con el proceso de gateo y tanto las grietas como las fisuras también fueron reparadas. Toda la solución en conjunto generó gastos adicionales y cambios en el cronograma inicial de obra, para evitar problemas de este tipo por la falta de conocimiento de los responsables se deberá implementar las herramientas básicas de calidad propuestas.

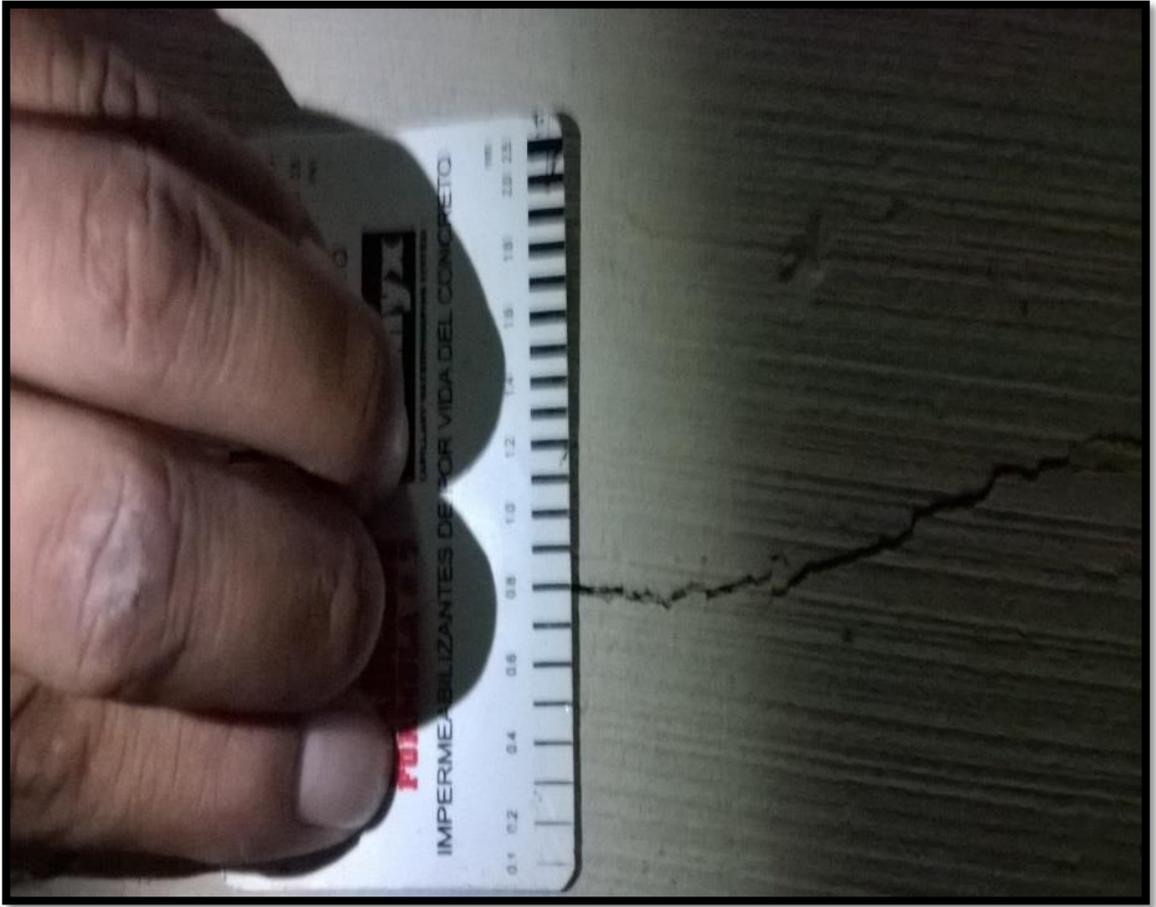
Gráfico 24: Grietas en los sótanos postensados

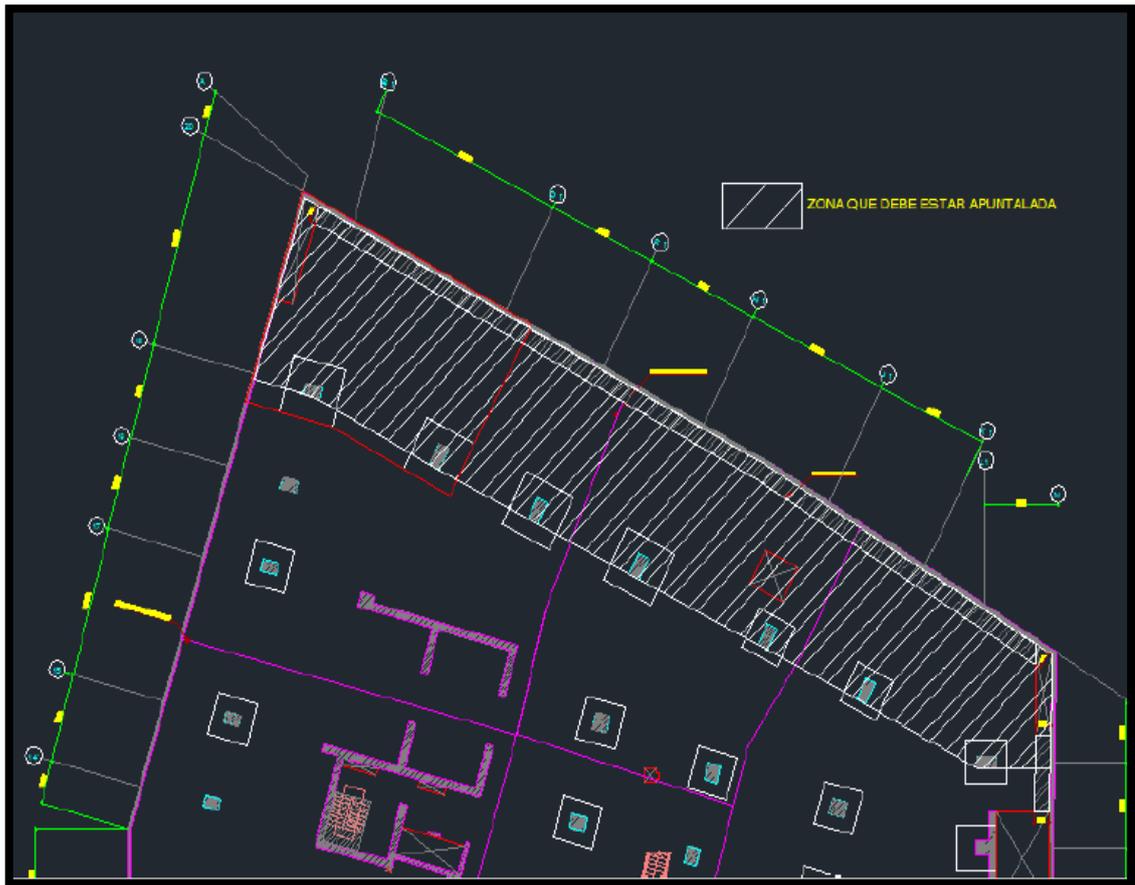
Gráfico 32: Zona afectada por la deflexión

Fue el mecanismo de solución a la continuidad de las deflexiones de las losas y para esto se verificó y reforzó el estado de todos los puntales existentes y las zapatas de los puntales apoyados sobre terreno. Toda el área entre el eje de columnas 19 y el eje 20 (muro pantalla) debe estar apuntalada (ver Gráfico 32), se procedió a inyectar los tendones en los sótanos afectados para realizar el levantamiento de losas, cada losa se dividió en 2 sectores y en 2 etapas, el primer sector comprende a la zona ubicada a 0.5m de la banda de vaciado, mientras que el segundo sector se encuentra en el centro del tramo, entre el eje 19 con la banda de vaciado; el levantamiento de losas se realizó de arriba hacia abajo para poder liberar cargas verticales. Se detalla este procedimiento de forma completa en el Anexo 3.

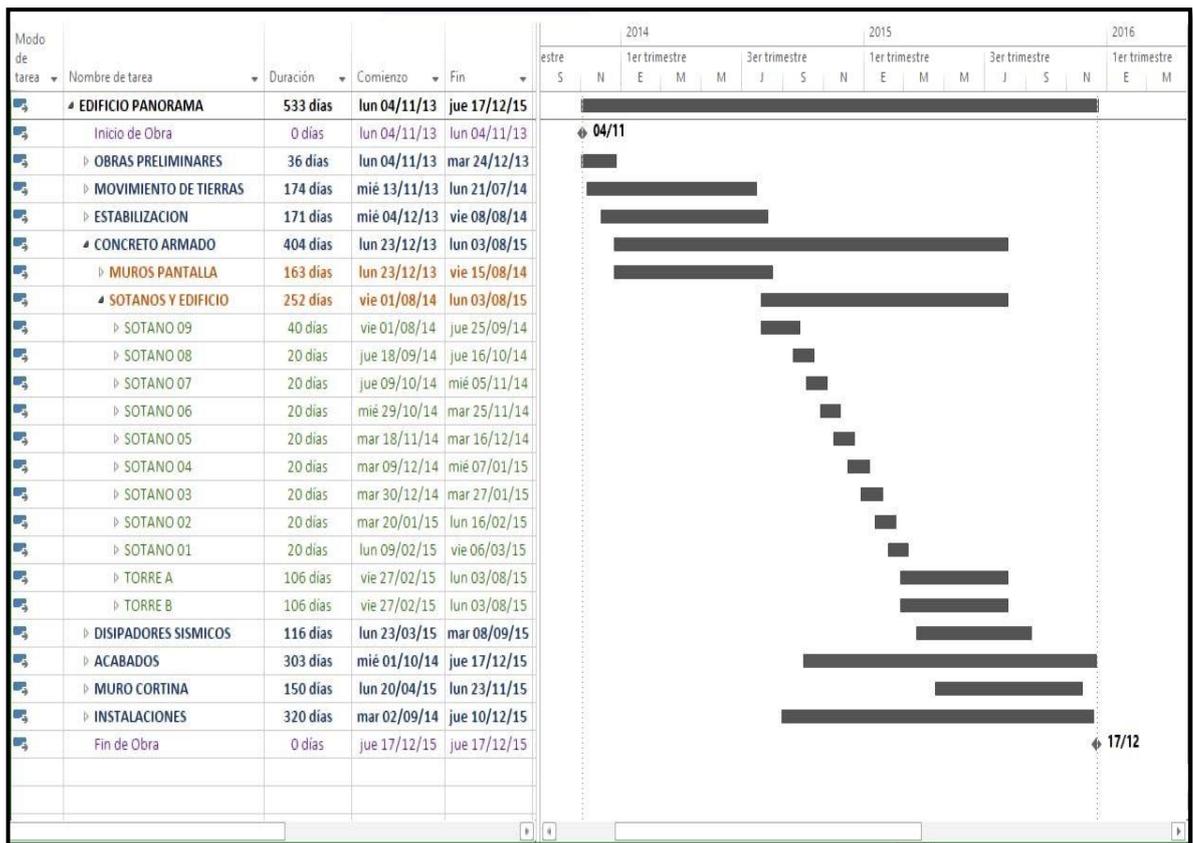
Gráfico 33: Cronograma Previsto de la obra Panorama Plaza Negocios

Debido a los incidentes ocurridos y explicados con anterioridad, se desencadenaron una serie de desfases cronológicos que impidieron el cumplimiento del plazo de entrega de la obra, la cual tenía una duración prevista de 533 días hábiles (Ver gráfico 33)

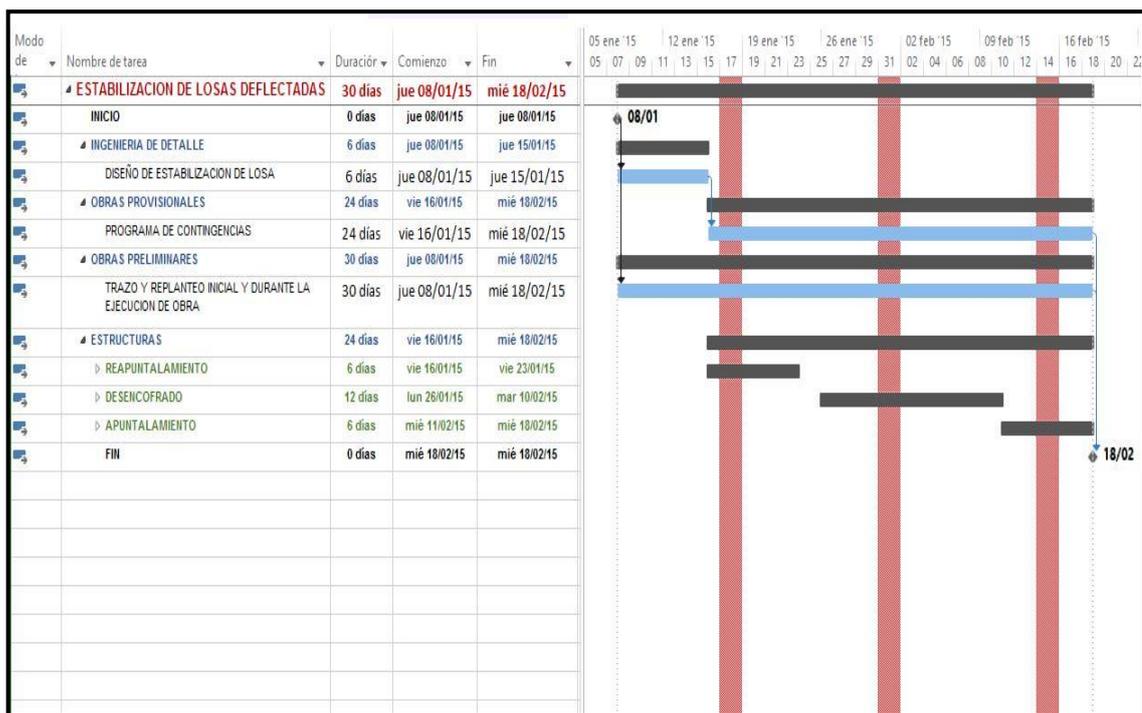
Gráfico 34: Cronograma de estabilización de losas deflectadas
Fuente: Propio

Ante esto se planteó una solución temporal que consistió en la estabilización de las losas postensadas con el fin de prevenir que sigan deflectándose, esta solución fue la primera etapa del proceso de reparación y contó con los principales trabajos de reapuntalamiento, desencofrado y apuntalamiento de losas postensadas. Durante la duración de estos trabajos se interrumpieron todas las demás labores que componen las partidas del cronograma por un lapso de 30 días hábiles (Ver gráfico 34).

En el Anexo 4 se aprecia el cronograma de estabilización de losas con sus partidas y duraciones desglosadas

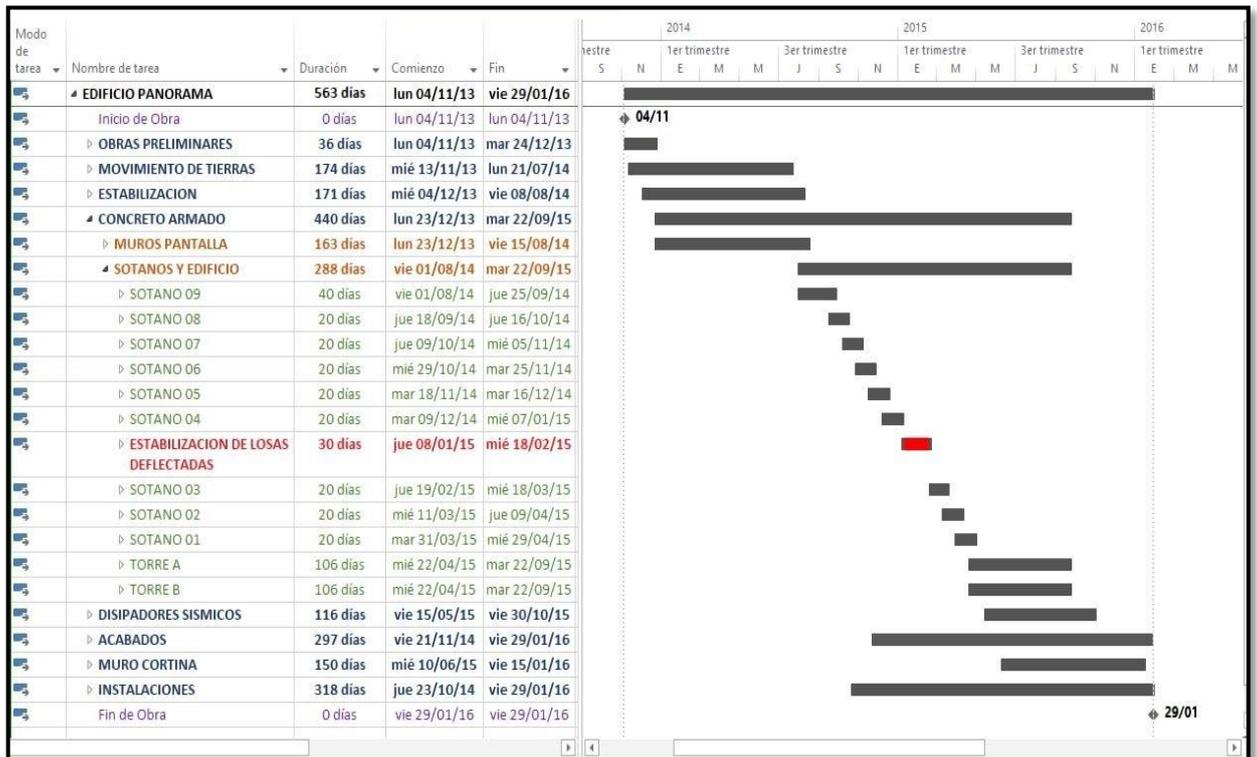
Gráfico 35: Cronograma con duración de reparaciones en la Obra Panorama Plaza negocios
Fuente: Propio

Por consecuencia de la estabilización de losas postensadas se interrumpieron todos los trabajos dentro del cronograma, lo cual hizo que se desarrollen con 30 días hábiles más de duración; las principales partidas afectadas fueron las que componen el casco de la estructura del Sótano 03 con sus respectivos elementos de vigas, columnas y demás losas; todo esto retrasó la ejecución de los demás niveles del edificio influyendo indirectamente en las demás partidas correspondientes a los disipadores sísmicos, acabados, muros

cortina y demás instalaciones que lograron terminarse mucho después de sus fechas establecidas. (Ver gráfico 35)

Como se aprecia la duración de la obra se extendió en 30 días hábiles equivalentes al 5.63% de la duración prevista, que precisamente es el tiempo que tomó solucionar parcialmente el problema logrando estabilizar las losas y evitando que sigan deflectándose. Es por esto que la duración final del proyecto ascendió a 563 días hábiles representando el 105.63% de la duración prevista. (Ver Tabla 18)
