UNIVERSIDAD RICARDO PALMA
FACULTAD DE INGENIERÍA
PROGRAMA DE TITULACIÓN POR TESIS
ESCUELA PROFESIONAL DE INGENIERÍA CIVIL

**IMPLEMENTACIÓN DE HERRAMIENTAS BÁSICAS DE CALIDAD
EN VIGAS Y LOSAS POSTENSADAS, CASO PRÁCTICO:
EDIFICIO PANORAMA PLAZA NEGOCIOS**

TESIS
PARA OPTAR EL TÍTULO PROFESIONAL DE
INGENIERO CIVIL

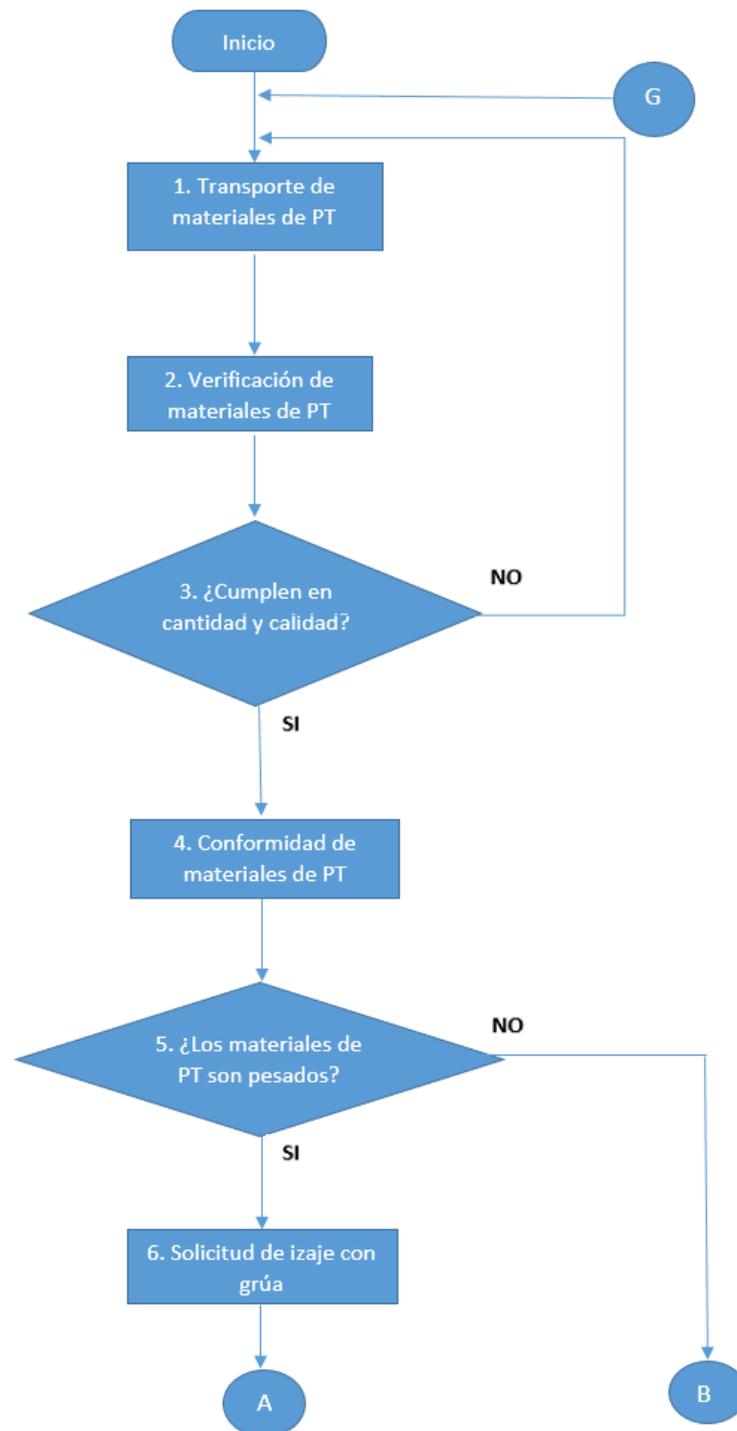
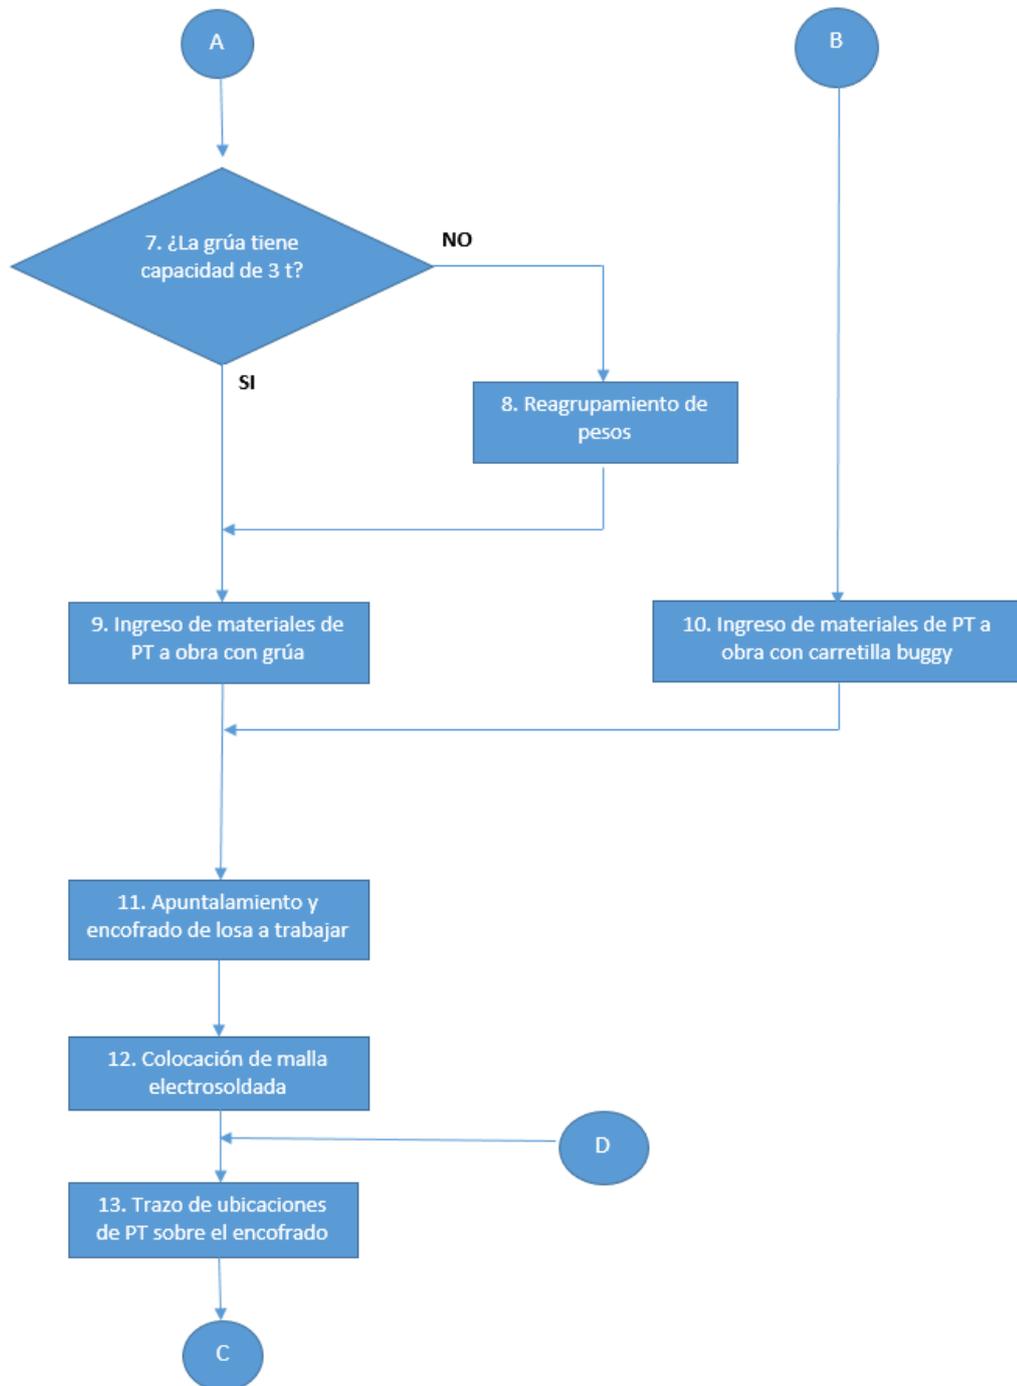
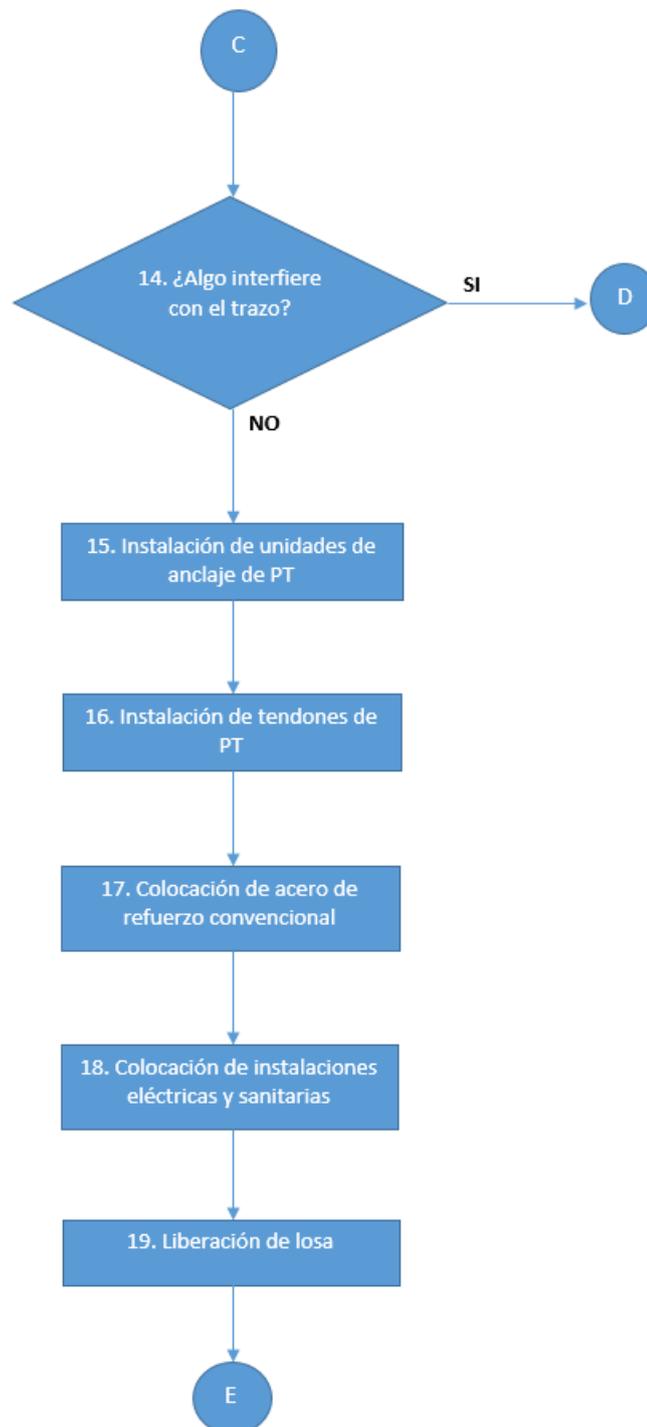
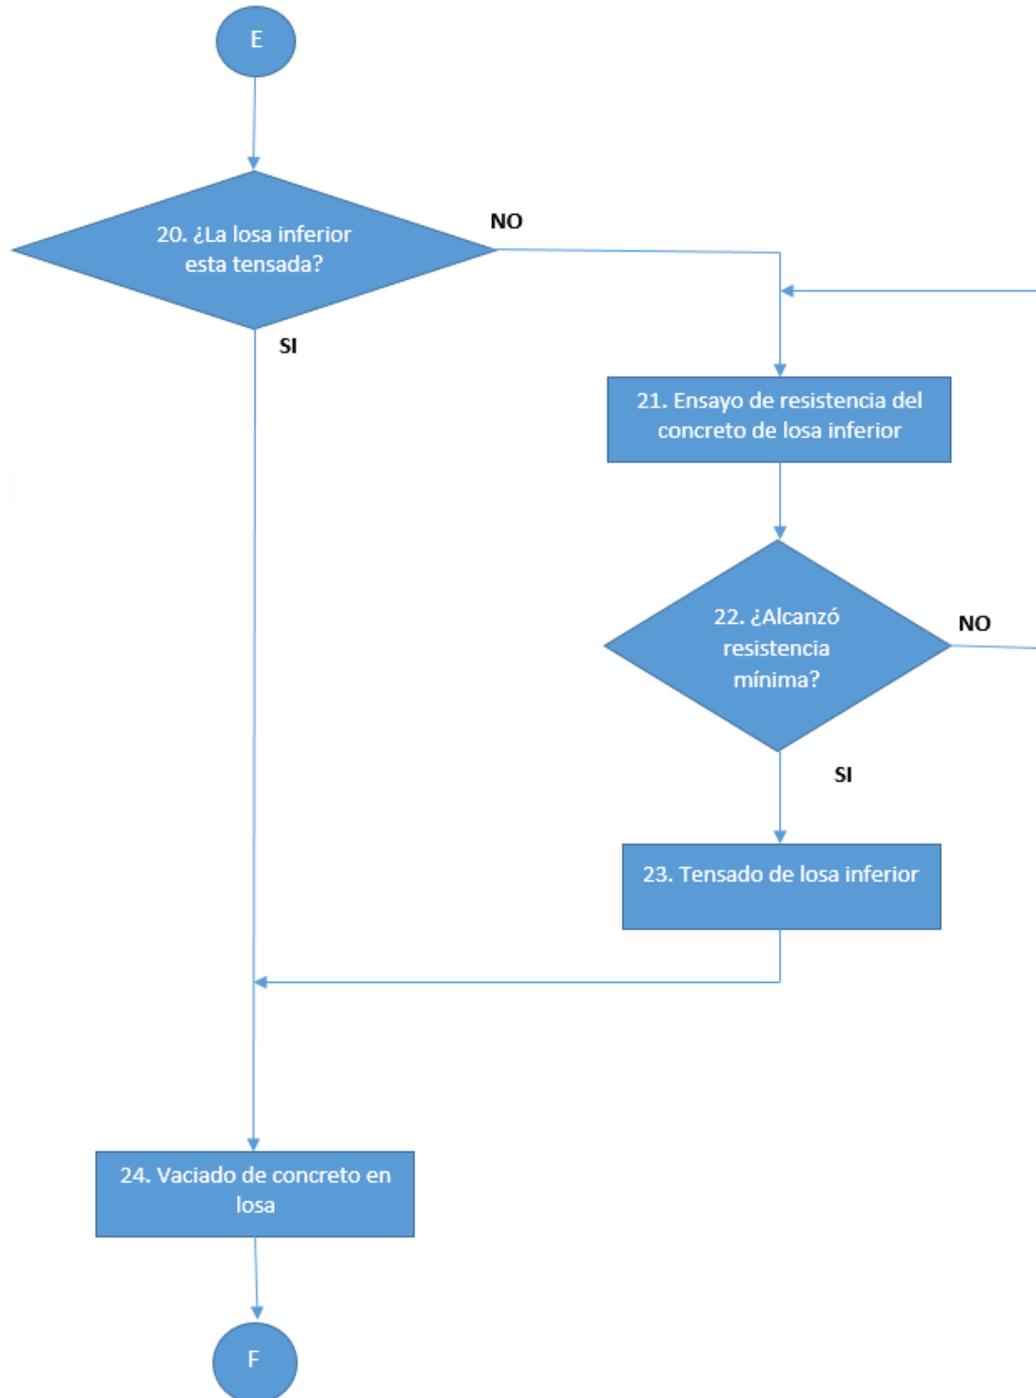
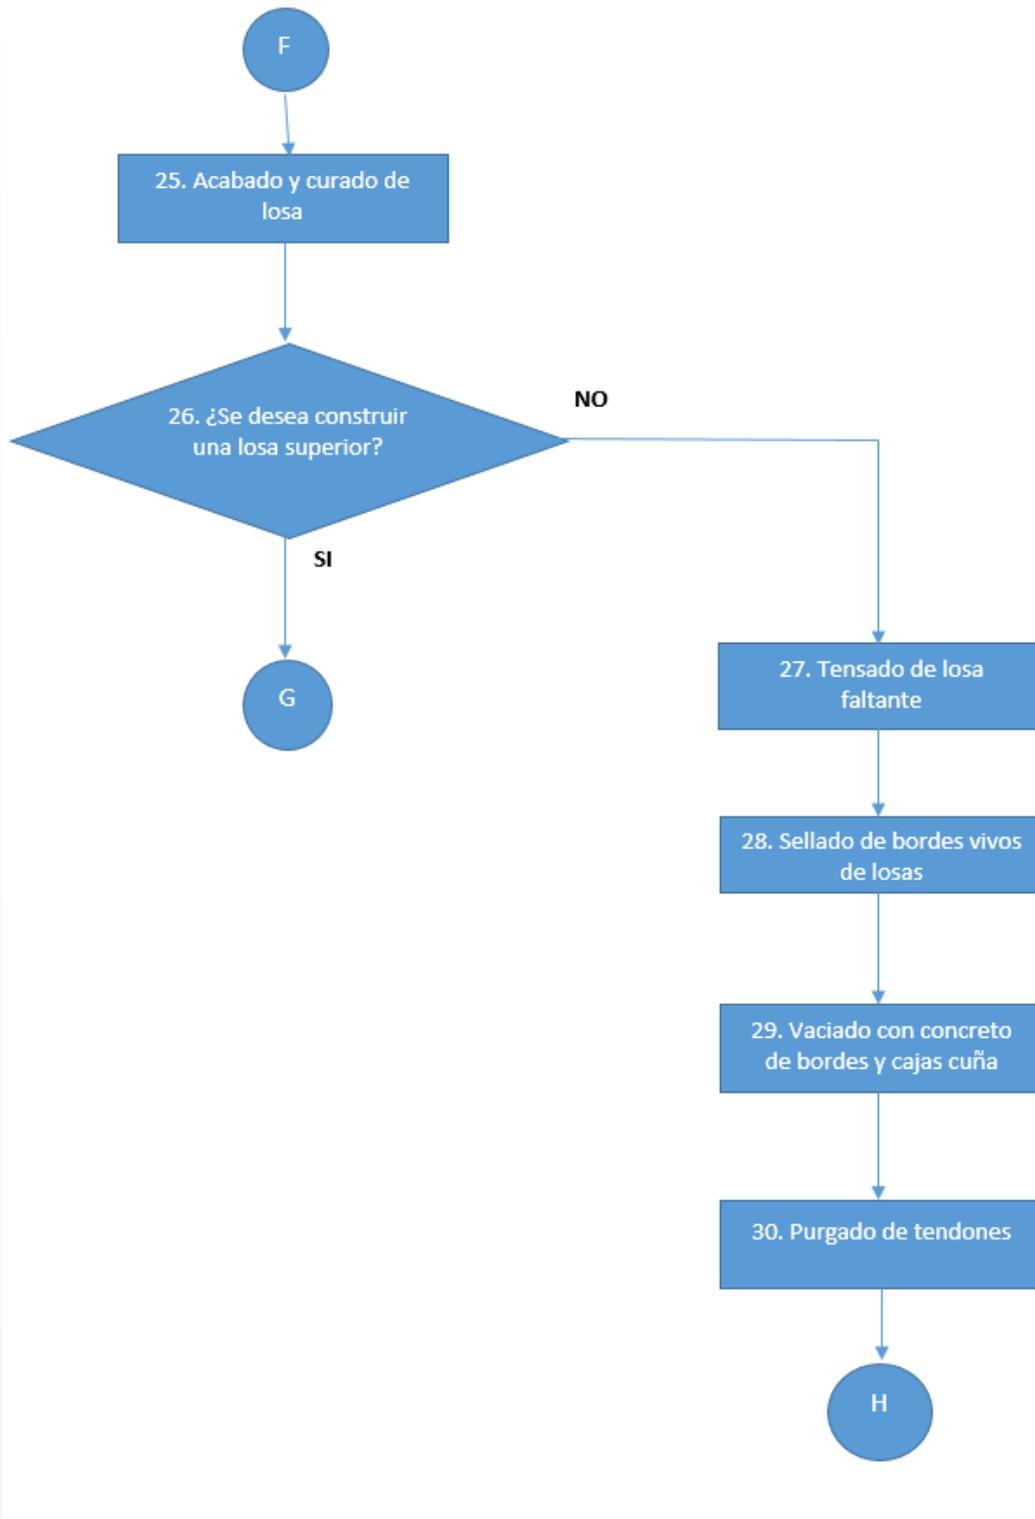
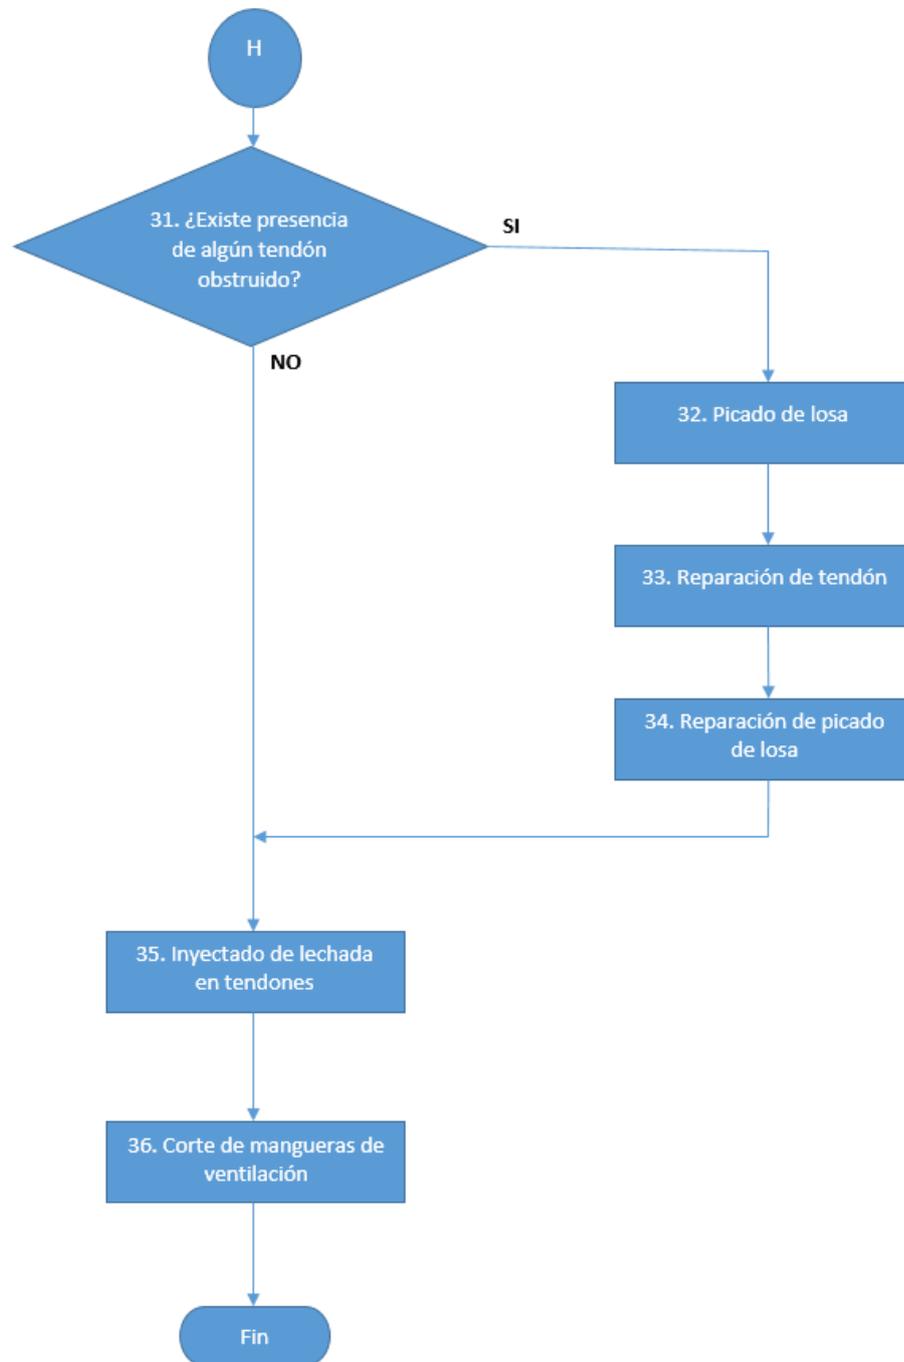
Gráfico 37: Diagrama de flujo vinculado a la ejecución de losas y vigas postensadas (Continúa en la siguiente página)

Gráfico 37: Diagrama de flujo vinculado a la ejecución de losas y vigas postensadas

Según lo descrito en el título anterior y para el correcto uso de este mecanismo se recomienda seguir el camino señalado que indique el siguiente diagrama del Gráfico 37.

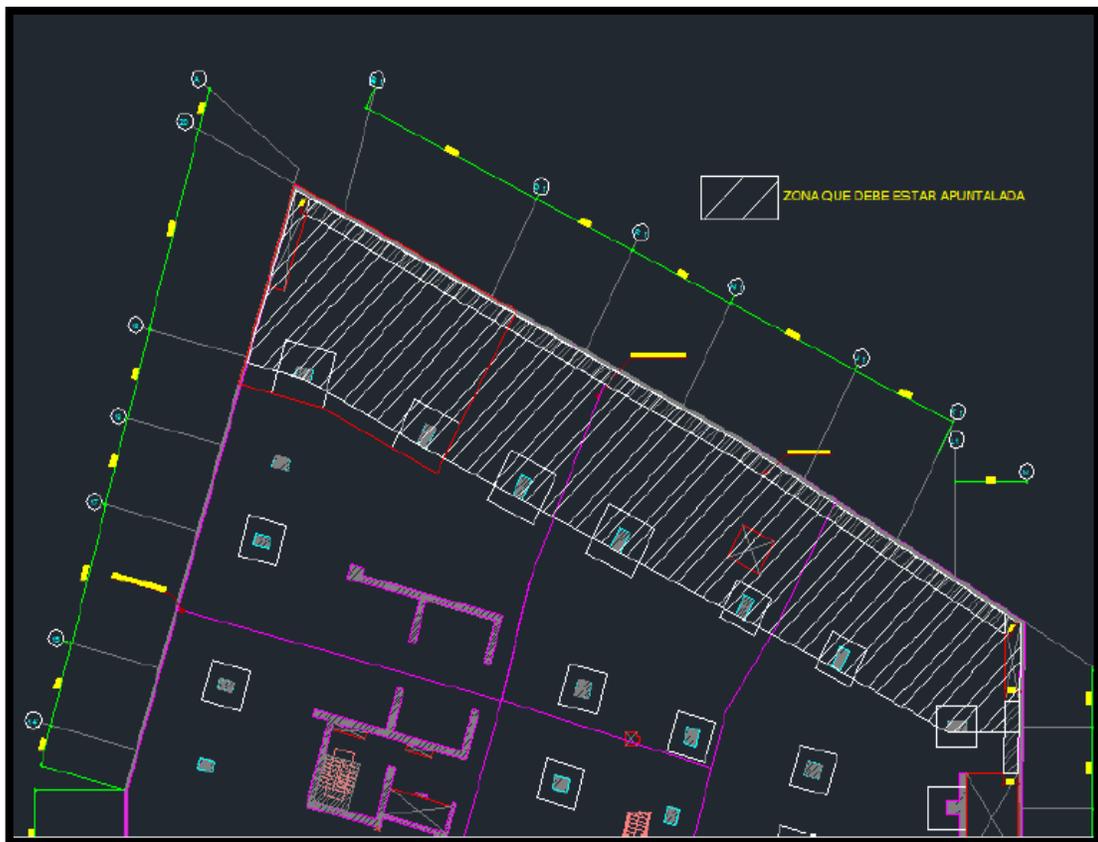
Figura 1: Área que Debe Permanecer Apuntalada

Toda el área entre el eje de columnas 19 y el eje 20 (muro pantalla) debe estar apuntalada (ver Figura 1).

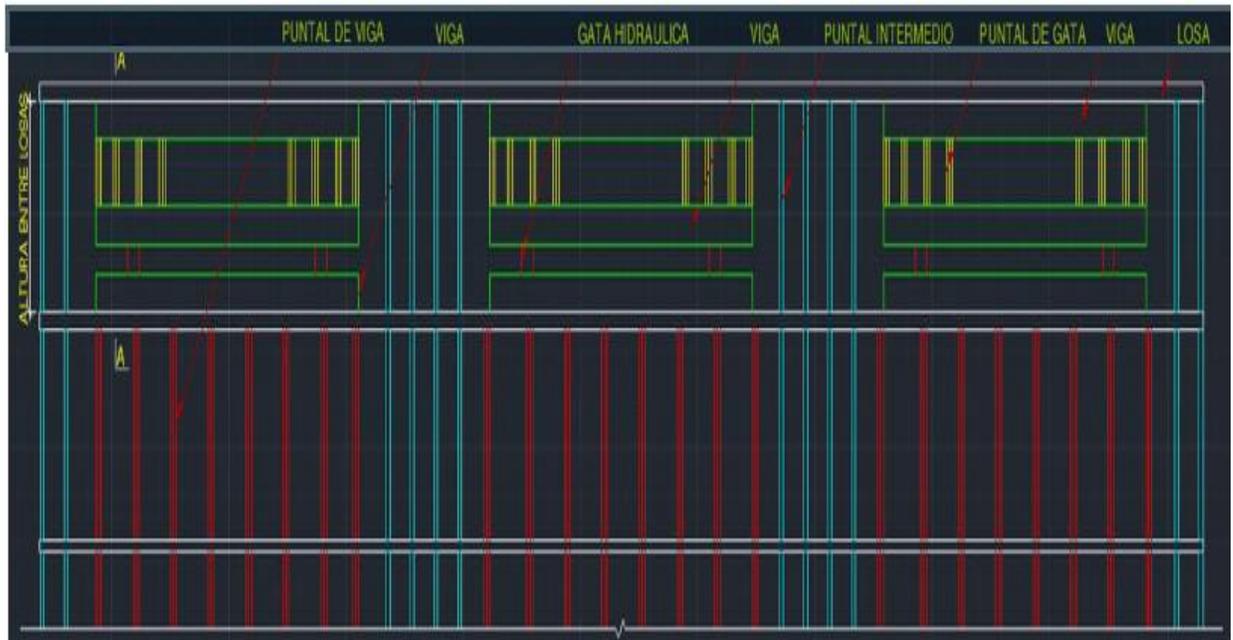
Figura 2 (a): Esquema de Gatas y Puntales – Vista de Perfil

Asimismo, el sistema de gatas con sus respectivos puntales se instalará de acuerdo a la Figura 2 (a) y Figura 2 (b)

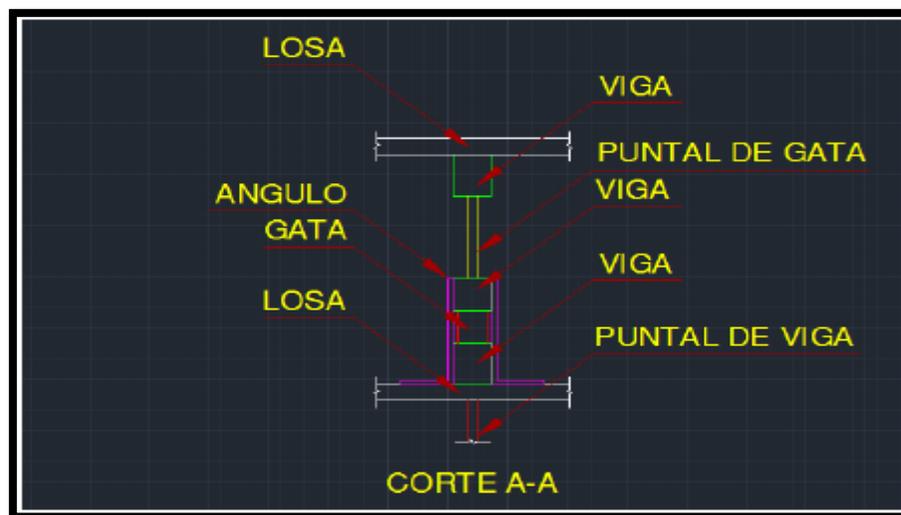
Figura 2 (b): Esquema de Gatas y Puntales – Arriostre Lateral - Corte A-A

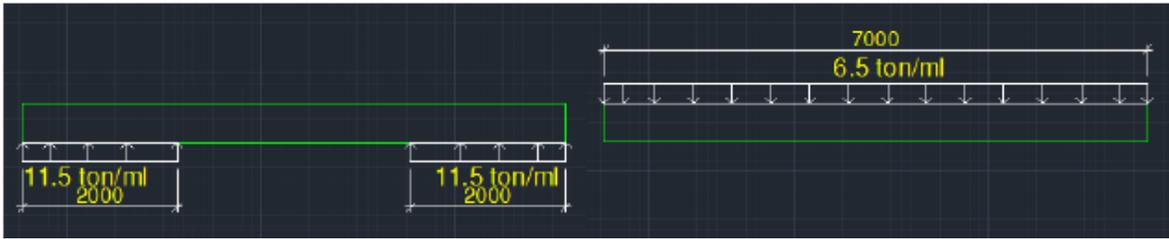
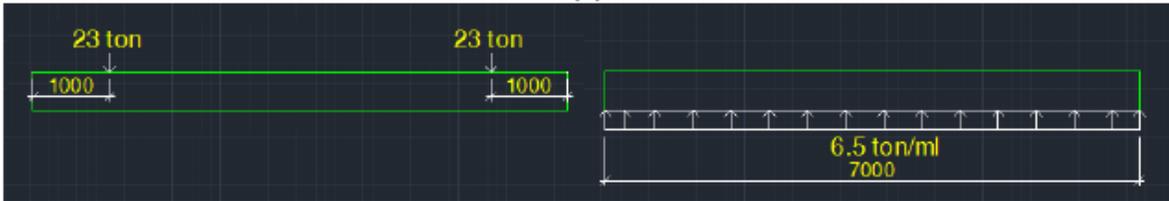
Figura 3: (a) Cargas de la Viga de Encofrado Superior (b) Cargas de la Viga de Encofrado Inferior

Se utilizarán 2 vigas de encofrado para evitar que la fuerza de la gata dañe a la estructura, estas vigas deben de diseñarse para soportar cargas señaladas en la Figura 3.

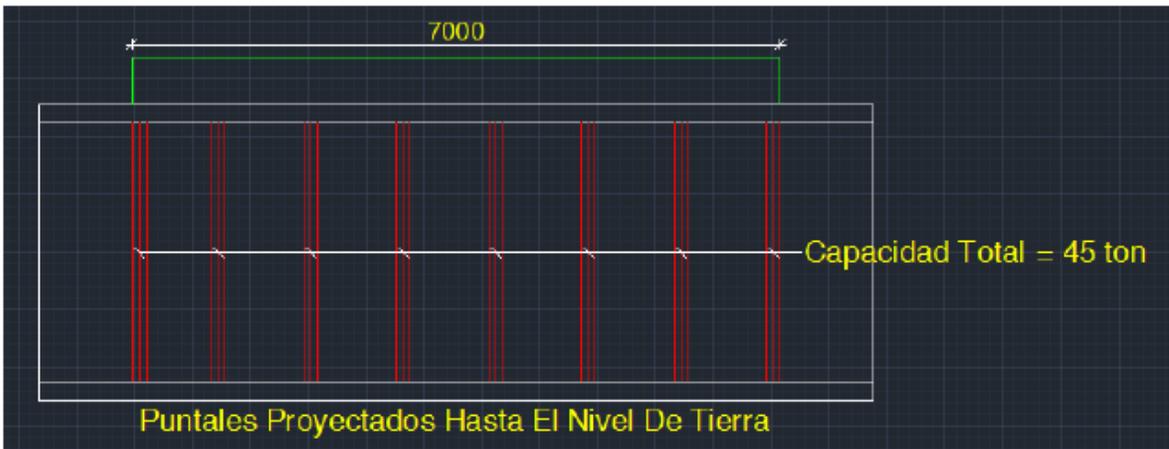
Figura 4: Capacidad Requerida de los Puntales Ubicados bajo las Gatas

Todas las zonas debajo de la ubicación de las gatas y vigas de encofrado tendrán puntales de viga hasta el último nivel y deberán de soportar una carga de 45 ton (ver Figura 4).

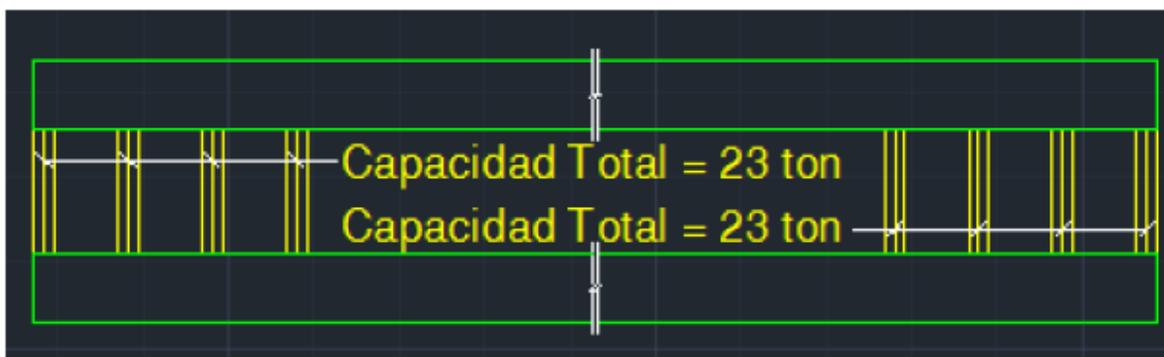
Figura 5: Capacidad Requerida de los Puntales de Gata

Además, se empleara una viga intermedia (entre la gata y la viga superior), la cual servirá de soporte a los puntales de gata que ayudaran a levantar la losa. Los puntales para el gateo deben de tener una capacidad de 23 ton y las vigas intermedias deberán de soportar las cargas de las Figuras 5 y 6.

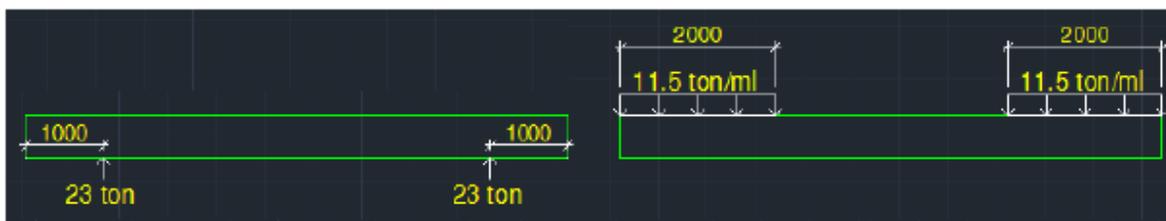
Figura 6: Cargas de Viga Intermedia

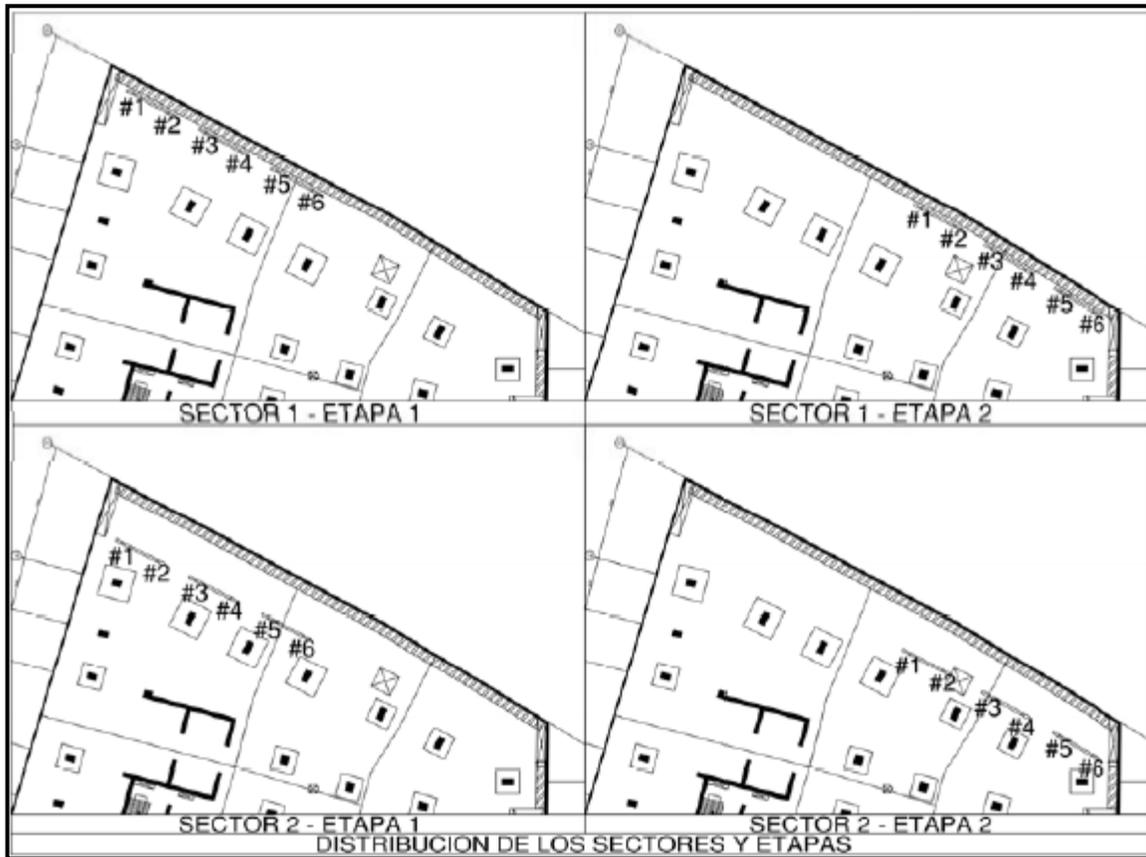
Figura 7: Etapas para el ganeo de Losas

Se propone hacer el trabajo de cada losa en 2 sectores y en 2 etapas (Ver figura 7). El primer sector comprende a la zona ubicada a 0.5m de la banda de vaciado, mientras que el segundo sector se encuentra en el centro del tramo, entre el eje 19 y la banda de vaciado. La Etapa 1 es el estado en el cual el sistema de ganeo se encuentra a la izquierda, mientras que en la Etapa 2 el sistema de ganeo se encuentra a la derecha.

Se espera que solo sea necesario ejecutar el levantamiento del Sector 1 para alcanzar los niveles requeridos. En caso de que algún punto intermedio de la losa tenga una deflexión residual después de haber realizado el ganeo del Sector 1, se procederá con el ganeo del Sector 2.

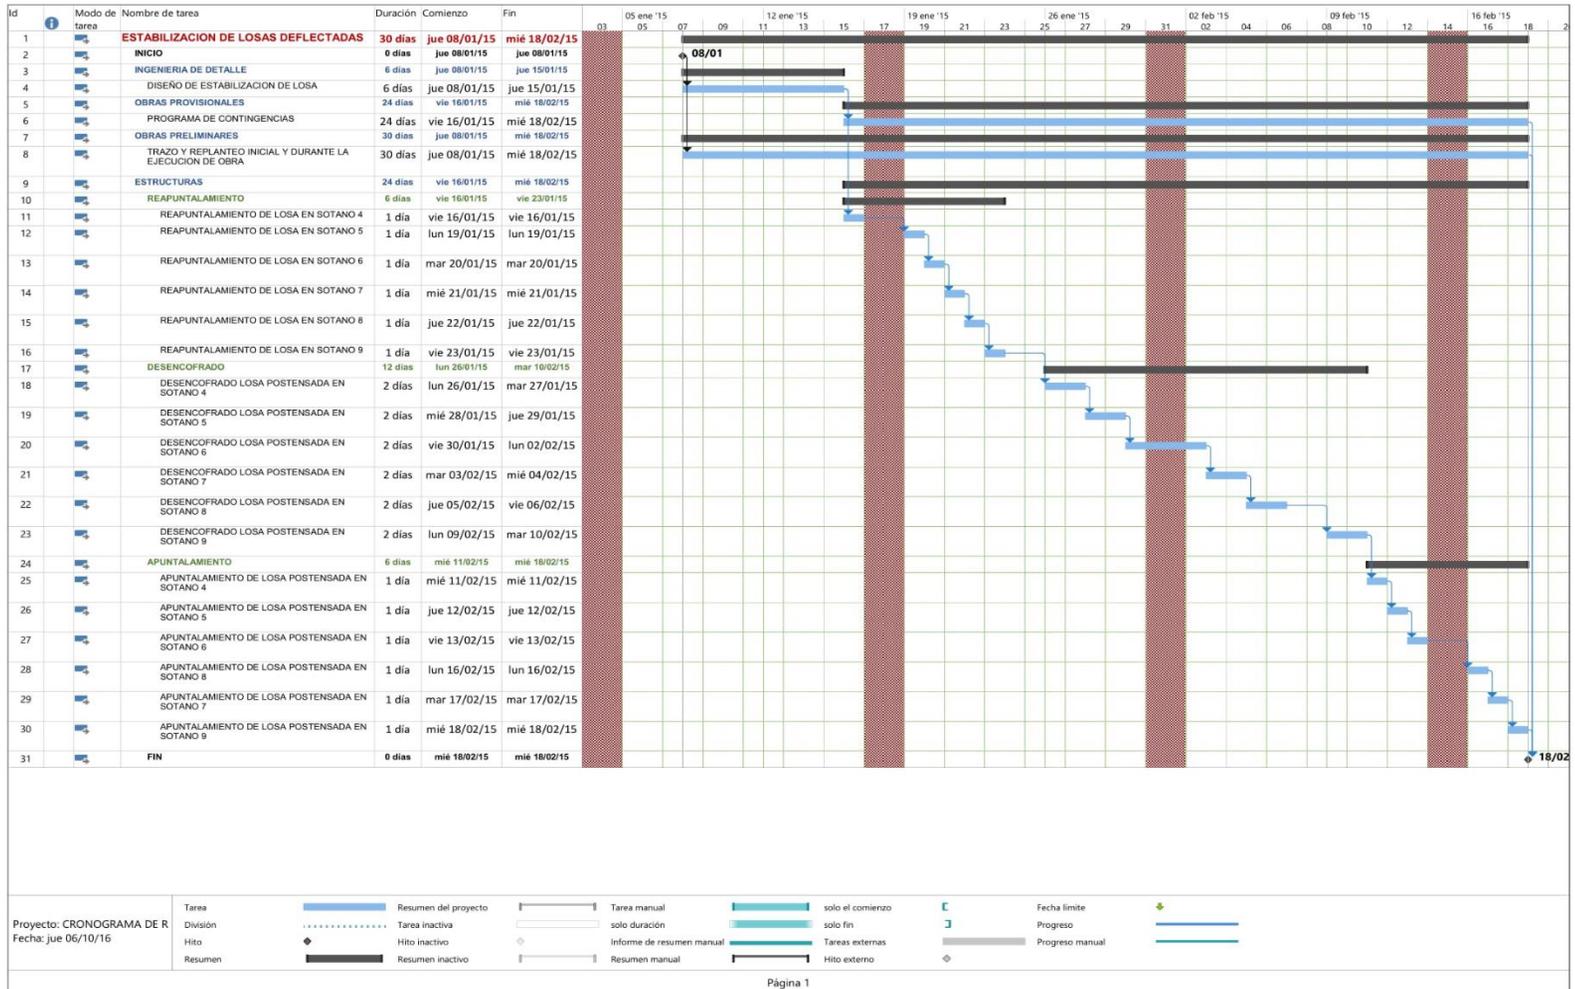
CRONOGRAMA DESGLOSADO DE ESTABILIZACIÓN DE LOSAS DEFLECTADAS

En el Anexo 4 se aprecia el cronograma de estabilización de losas con sus partidas y duraciones desglosadas
