UNIVERSIDAD RICARDO PALMA
FACULTAD DE INGENIERÍA
PROGRAMA DE TITULACIÓN POR TESIS
ESCUELA PROFESIONAL DE INGENIERÍA CIVIL

**EVALUACIÓN DE LA CONDICIÓN DEL PAVIMENTO
FLEXIBLE APLICANDO LAS METODOLOGÍAS VIZIR Y PCI
PARA PROPONER ALTERNATIVAS DE MANTENIMIENTOS –
AV. MALECÓN CHECA**

TESIS
**PARA OPTAR EL TÍTULO PROFESIONAL DE
INGENIERO CIVIL**

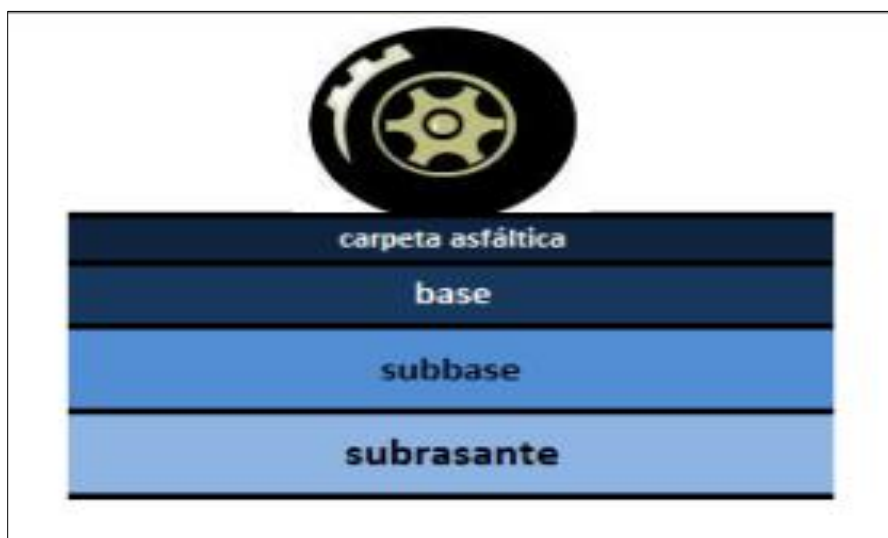
Figura N° 2: Pavimento Flexible

El pavimento flexible es una estructura compuesta por estratos granulares de base, sub base y una carpeta de rodadura que contiene varias cantidades de compuestos de agregados y aditivos. Tienen como característica específica como estrato de carpeta asfáltica sobre capas granulares: mezcla asfáltica, mortero asfáltico en caliente y frío, tratamiento bicapa, hormigonado asfáltico, micro pavimentos. (MTC, 2013, p.24)

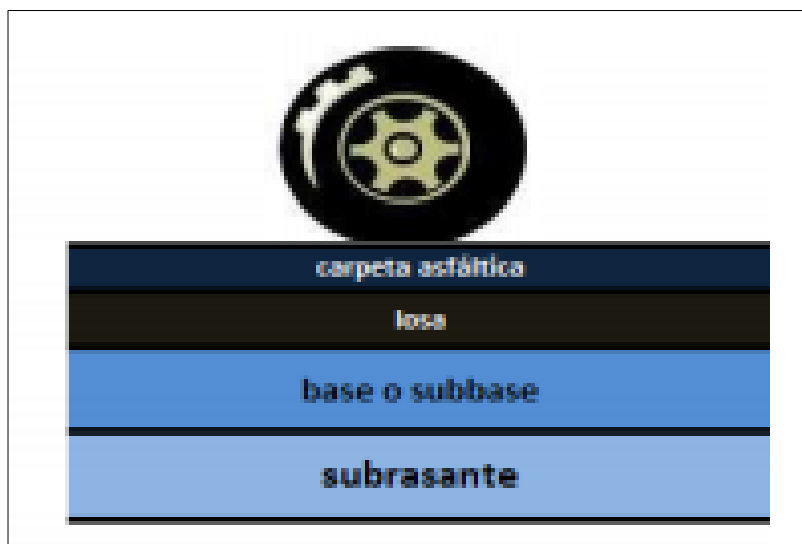
Figura N° 3: Pavimento Semirrígido

Un pavimento semirrígido está compuesto por una estructura de estratos asfálticos, de un espesor de carpeta asfáltica en caliente encima de una base tratada con asfalto, también se le considera pavimento semirrígido a la estructura de una carpeta asfáltica sobre una base de cemento o cal. (MTC ,2013, p.24)

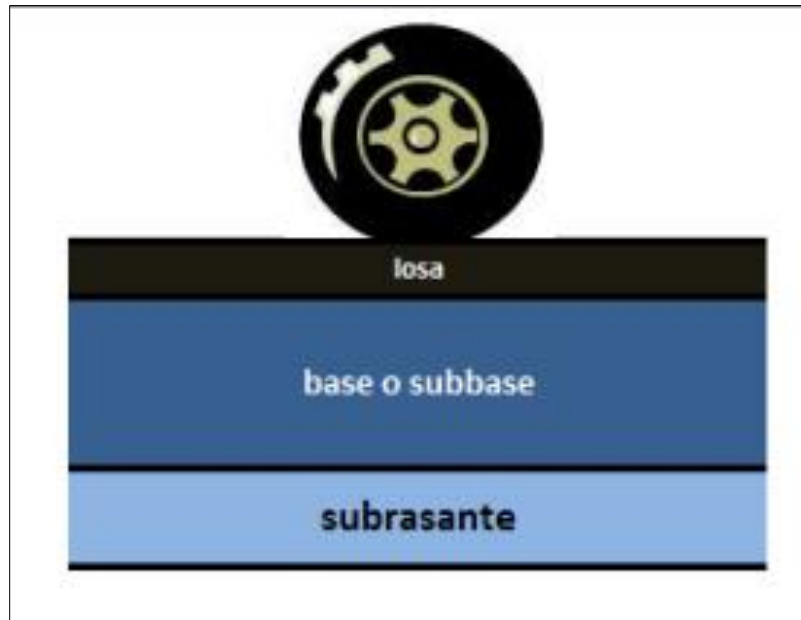
Figura N° 4: Pavimento Rígido

El pavimento rígido está compuesto por un estrado de sub base granular, además puede contener una base granular que va a servir para estabilizar el cemento, y capas de rodadura de losas de concreto de cemento como aglomerante, dentro de estos pavimentos rígidos se encuentran: pavimento de concreto simple con juntas, pavimento de concreto con juntas con refuerzo de acero en forma de mallas, pavimento de concreto con refuerzo continuo. (MTC, 2013, p.24)

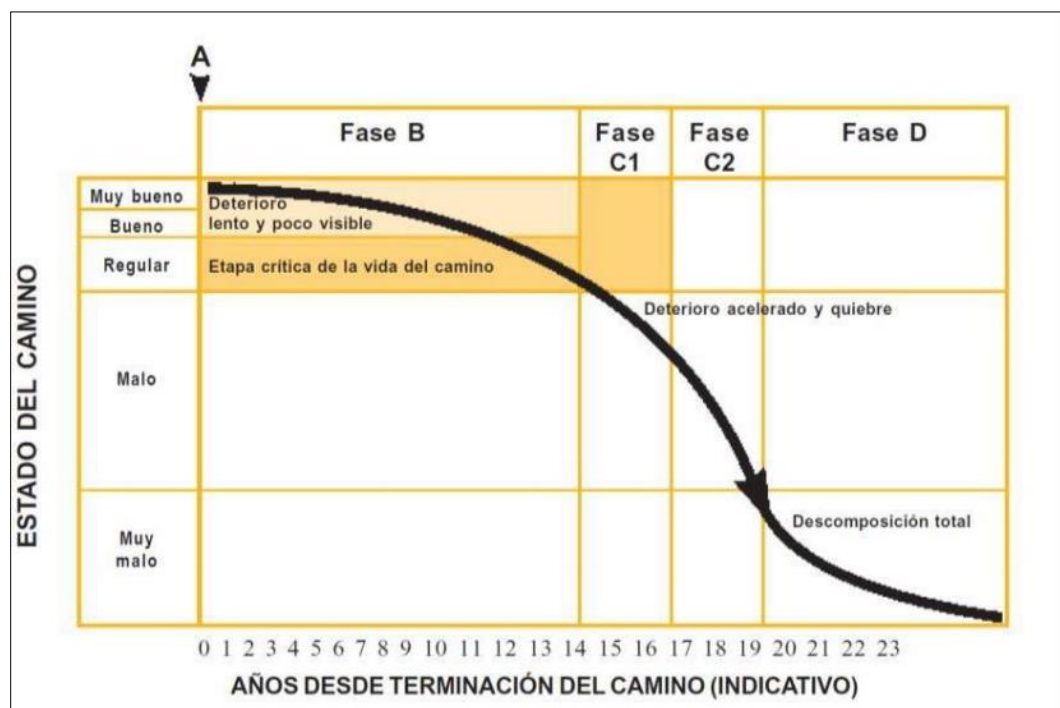
Figura N° 5: Etapas de deterioro del pavimento

En esta etapa final es largo y prolongado que puede durar varios años hasta llegar a un punto que el transporte se verá en dificultades por las fallas producidas que en consecuencia tendrá la baja drástica de la velocidad, pero los daños se irán agudizando hasta tal punto que la vía será intransitable (Menéndez ,2003, p.06).

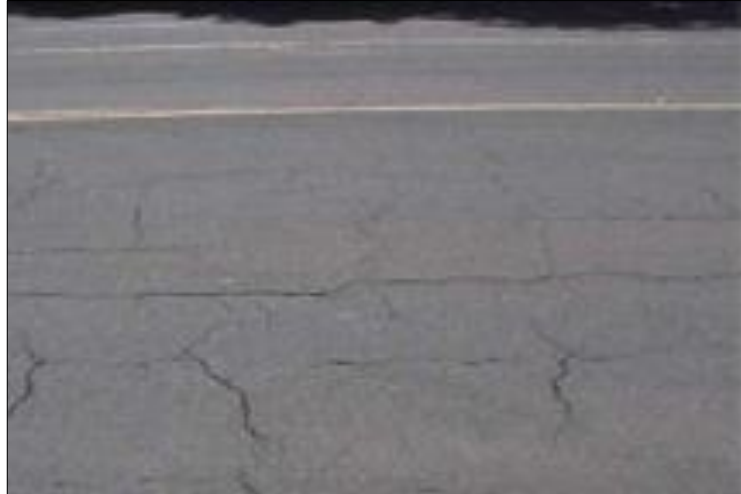
Figura N° 6: Piel de cocodrilo

Opciones de Reparación	<p>L: No se realiza ninguna acción, es un sello superficial. Sobrecarpeta.</p> <p>M: Es un parcheo de tipo parcial o total de la profundidad. Sobrecarpeta. Reconstrucción.</p> <p>H: Evidencia un parcheo del tipo parcial. Sobrecarpeta. Reconstrucción.</p>

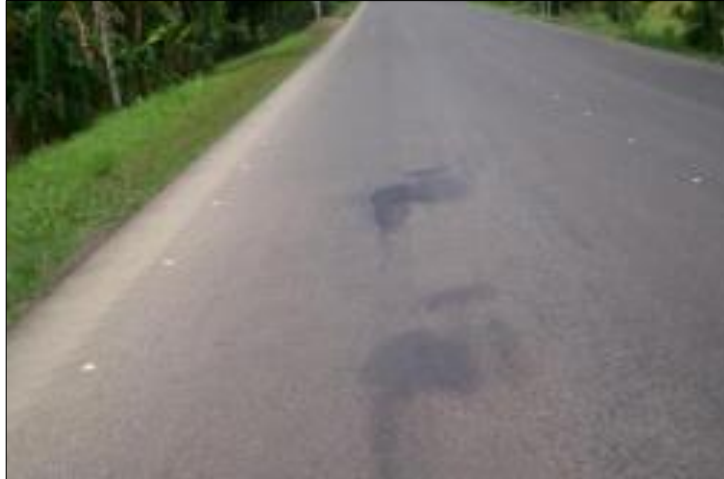
Figura N^o 7: Exudación
Fuente: (INVIAS, 2007)

Exudación	
Descripción	La exudación es un material pegajoso de una superficie brillante y cristalina se forma en el pavimento.
Nivel de Severidad	L: La exudación aún está en un grado ligero y por ende detectable pero solo por pocos días del año. M: La exudación tiene una grave afección a tal punto que el asfalto se puede pegar en los zapatos y vehículos, esto se evidencia por algunas semanas del año. H: La exudación se produjo de manera extensa y con gran cantidad de asfalto que se logra pegar a los zapatos y los vehículos al menos por varias semanas del año.
Medida	Se pueden medir en metros cuadrados dentro del área afectada.
Opciones de Reparación	L: No se realiza ninguna acción. M: Se logra colocar arena y algunos agregados y cilindrado. H: La exudación ha ocurrido de manera extensa.

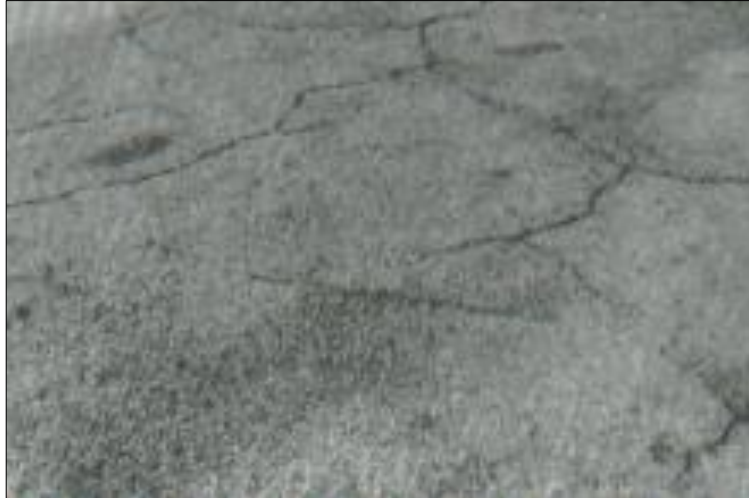
Figura N° 8: Agrietamiento de bloque

Agrietamiento en Bloque	
Descripción	Son grietas que están interconectadas que dividen los pavimentos en pedazos con aproximación de un rectángulo. Estos bloques son variables, pero lo más ordinario son de tamaños cuya aproximación es de 0.30m x 0.3m a 3.0m x 3.0. Este tipo de grietas se forman por la contracción del concreto asfáltico y por las temperaturas diarias.
Nivel de Severidad	L: Los bloques están constituidos por grietas de grado menor severidad, que son longitudinales o transversales. M: Los bloques están constituidos por grietas de severidad de grado media. H: Los bloques constituidos por grietas de grado alta severidad
Medida	Se pueden medir a través de pies cuadrados dentro del área afectada.
Opciones de Reparación	L: Se realiza el sellado de grietas de anchos mayores a 3.0mm. Riesgo de sello. M: Se realiza el sellado de las grietas, por un reciclado superficial. Escarificado en caliente y sobrecarpeta. H: Se realiza el sellado de las grietas a través de un reciclado superficial. Escarificado en caliente y sobrecarpeta.

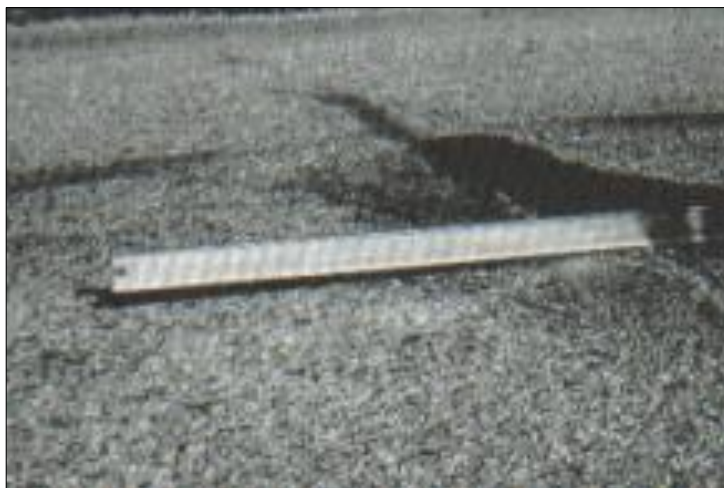
Figura N° 9: Abultamientos y hundimientos

Abultamientos y Hundimientos	
Descripción	Son pequeños desplazamientos hacia la parte superior que van a ser localizados en la superficie de los pavimentos, la principal diferencia de los desplazamientos es que estos pueden ser a causa de pavimento inestable. Sin embargo, en el caso de los abultamientos son causados por varios factores.
Nivel de Severidad	L: Su origen se localiza por la calidad del nivel de tránsito de baja severidad. M: Su origen se localiza calidad del nivel de tránsito de severidad media. H: Su origen se localiza una calidad del nivel de tránsito de severidad alta.
Medida	Se pueden medir por metros lineales.
Opciones de Reparación	L: No se realiza ninguna acción. M: Se realiza un reciclado en frío y un parcheo profundo o parcial. H: Se realiza un reciclado del tipo fresado en frío con parcheo profundo o parcial. Sobrecarpeta.

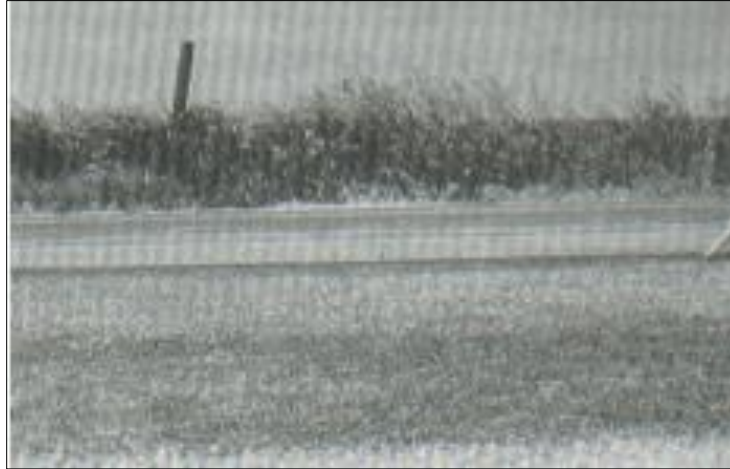
Figura N° 10: Corrugación

Corrugación	
Descripción	Es una serie de cimas y depresiones próximas que suceden en intervalos bastante regulares, normalmente a menos de 3.0m. Las cimas son del tipo perpendicular a la dirección del tránsito. Este daño es causado por acción del tránsito más la combinación de una carpeta o base inestable. Si estos abultamientos se producen en una línea de serie menor a los 3.0m de diferencia entre ellos ya sea cual sea la causa el daño es denominado corrugación.
Nivel de Severidad	L: Se producen por una calidad de nivel de tránsito de baja severidad. M: Se producen por una calidad de nivel de tránsito de mediana severidad. H: Se producen por una calidad de nivel de tránsito de alta severidad.
Medida	Se puede medir en metros cuadrados dentro del área afectada.
Opciones de Reparación	L: No se realiza ninguna acción. M: Se realiza reconstrucción. H: Se realiza reconstrucción

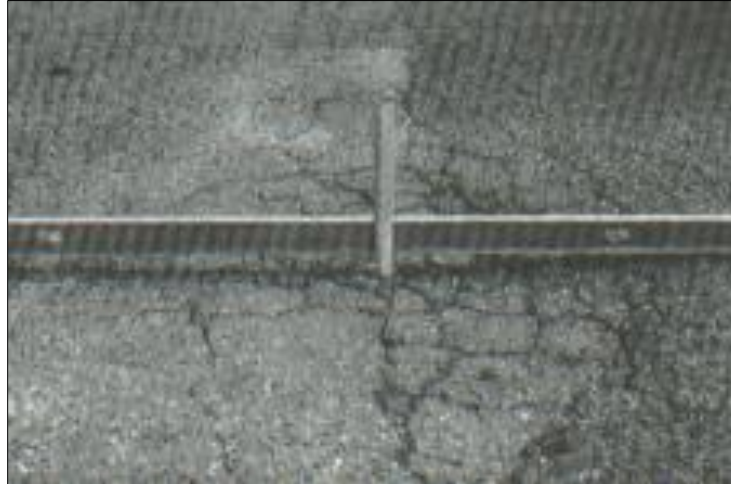
Figura N° 11: Depresión
Fuente: (Vasquez, 2002)

Depresión	
Descripción	Son aquellas áreas que son localizadas en la superficie del pavimento con grados ligeramente bajos con respecto al pavimento de sus alrededores, es diversas ocasiones estas depresiones suaves pueden evidenciarse después de la lluvia cuando el agua se almacena en un determinado punto, estas depresiones se pueden localizar por lo pequeños pozos de agua en el transcurso de toda la vía.
Nivel de Severidad	L: De 13.0 hasta 25.0 mm. M: De 25.0 hasta 51.0 mm. H: Más de 51.0 mm.
Medida	Se pueden medir en metros cuadrados dentro del área afectada.
Opciones de Reparación	L: No se realiza ninguna acción. M: Se realiza un parcheo superficial. H: Se realiza un parcheo parcial o profundo.

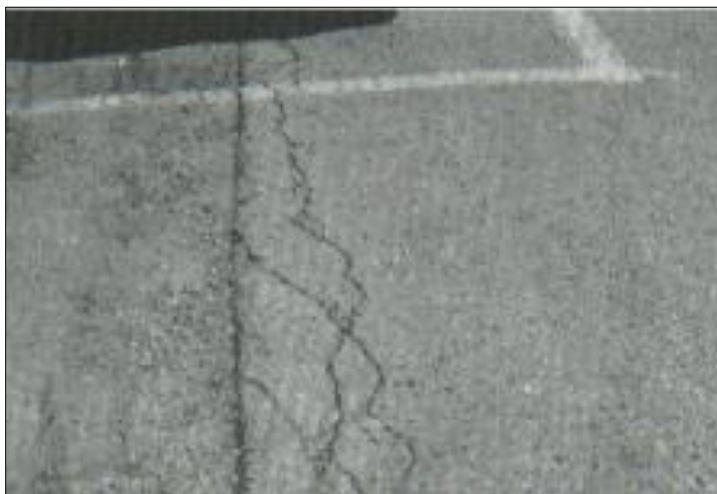
Figura N° 12: Grieta de borde

Grieta de borde	
Descripción	Las grietas de borde son de forma paralela, normalmente se sitúan en una distancia entre 0.30 y 0.60 m en el borde exterior del pavimento, este tipo de grietas aumentan por las grandes cargas de transporte que poco a poco generan el debilitamiento a esto agregado las condiciones climáticas, las áreas de la grieta y el borde del pavimento se pueden clasificar de acuerdo a la forma de cómo se agrieta, a veces estos están tan dañados que pueden removerse.
Nivel de Severidad	L: El agrietamiento es un nivel bajo sin presencia de fragmentación o desprendimiento. M: El agrietamiento es un nivel medio con presencia de algo de fragmentación o desprendimiento. H: El agrietamiento es considerable a un nivel alto de fragmentación o desprendimiento a lo largo de todo el borde.
Medida	Se puede medir en metros lineales.
Opciones de Reparación	L: No se realiza ninguna acción. M: Se realiza el sellado de grietas con parcheo parcial. H: Se realiza parcheo parcial – profundo.

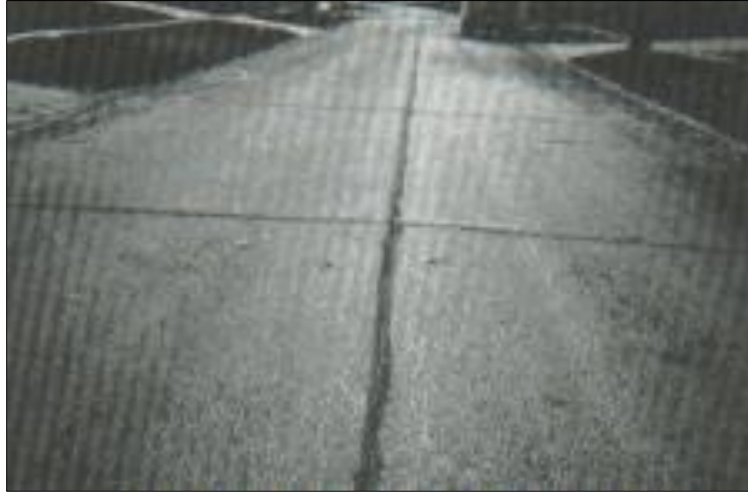
Figura N^o 13: Grieta de reflexión de junta

Grieta de Reflexión de Junta	
Descripción	Este daño se produce en pavimentos que tienen una superficie asfáltica que fueron construidos sobre un concreto de cemento, este tipo de grietas son ocasionados por el movimiento de la losa de concreto de cemento que están acompañados por la temperatura, ejemplo la humedad bajo la superficie del concreto.
Nivel de Severidad	L: Es una grieta sin relleno menor a 10.00mm y de cualquier ancho. M: FALTA ESTO H: Se trata de cualquier grieta sea rellena o no, que está rodeada por un agrietamiento media o alta severidad.
Medida	Se puede medir en metros lineales.
Opciones de Reparación	L: Se realiza un sellado para anchos mayores a 3.00 mm. M: Se realiza un parcheo de profundidad parcial. H: Se realiza un parcheo de profundidad parcial. Reconstrucción de la junta

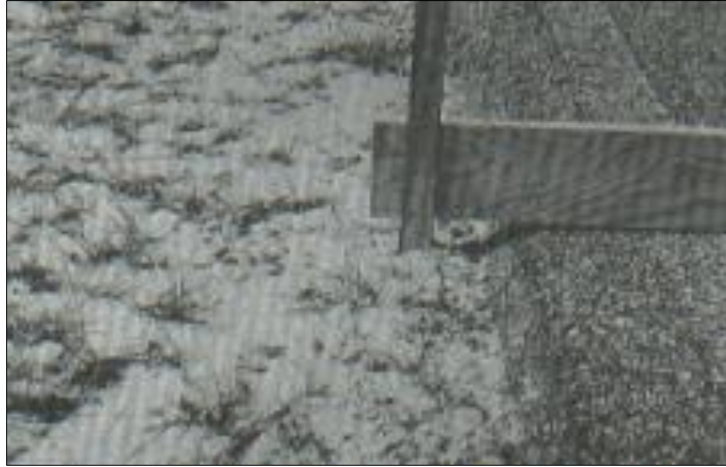
Figura N° 14: Desnivel de berma

Desnivel Carril/Berma	
Descripción	Es una diferencia localizada en los niveles entre el borde del pavimento y la berma. El daño se produce por la erosión de la berma, la colocación de sobrecarpeta o asentamiento de la berma.
Nivel de Severidad	L: Diferencia de 25.0 Hasta 51.0 mm. M: Diferencia de 51.0 mm hasta 102.0 mm. H: Diferencia en elevación son mayores que 102.00 mm.
Medida	Se mide en pies lineales
Opciones de Reparación	L, M, H: Se realiza la nivelación de las bermas y llegar a ajustar al nivel del carril tratado.

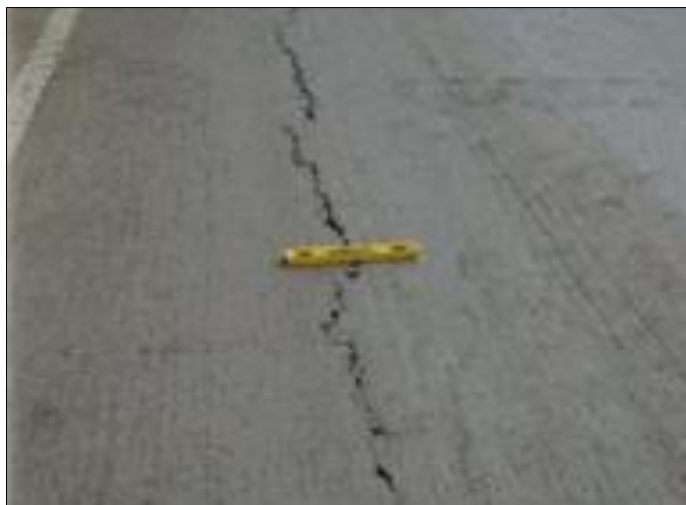
Figura N° 15: Grietas longitudinales

Medida	Se pueden medir en pies lineales.
Opciones de Reparación	L: No se realiza ninguna acción. M: Se realiza el sellado de grietas. H: Se realiza el sellado de grietas con parcheo parcial.

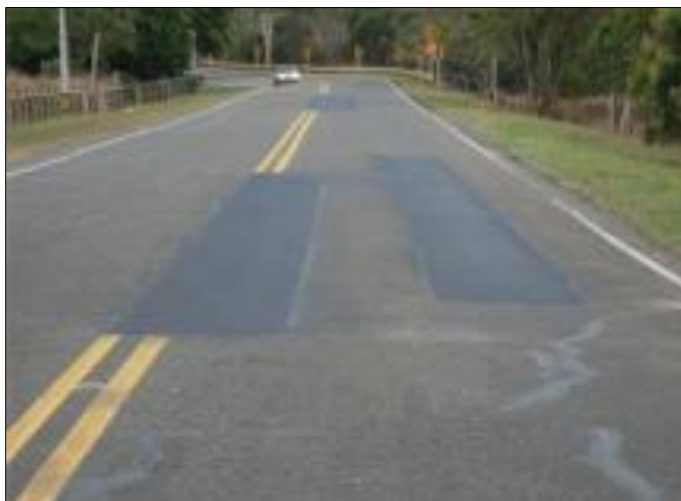
Figura N° 16: Parcheo

Parcheo y Acometidas de Servicios Públicos	
Descripción	Un parche dentro del área de pavimento puede ser reemplazada con otro material nuevo para poder reparar la afección, los parches son considerados como defectos que no importan el comportamiento que estos puedan generar.
Nivel de Severidad	L: El parche tiene una condición satisfactoria o buena. M: El parche está ligeramente deteriorado. H: El parche se encuentra deteriorado
Medida	Se pueden medir en pies cuadrados dentro del área afectada.
Opciones de Reparación	L: No se realiza ninguna acción. M: No se realiza ninguna acción. H: Se realiza la sustitución del parche.

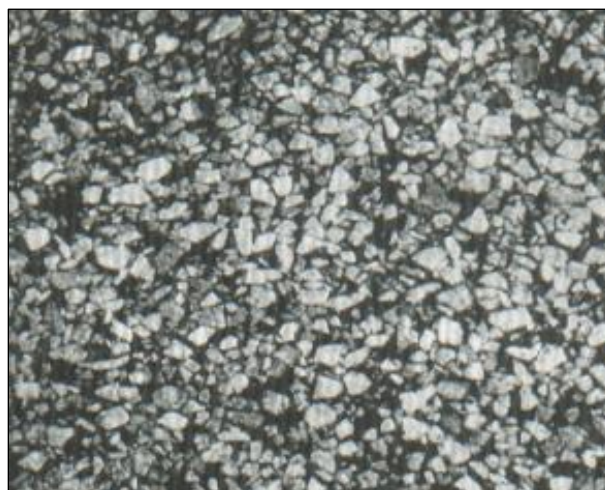
Figura N° 17: Pulimiento de agregados

Pulimiento de Agregados	
Descripción	Este tipo de daño se produce por la repetición de cargas de transporte, se evidencia cuando el agregado en la superficie se convierte suave al tacto, además la adherencia con las llantas de los vehículos re va reduciendo de forma considerable, es por ello que cuando el agregado de la superficie es pequeño llega a contribuir reducir a velocidad de los vehículos que transitan por ese carril.
Nivel de Severidad	No se localiza niveles de severidad, pero el pulimiento tiene que ser significativo para lograr ser incluido en la evaluación de condición y finalmente ser considerado como defecto.
Medida	Se puede medir en metros cuadrados en el área afectada.
Opciones de Reparación	L, M, H: No se realiza ninguna acción, pero se puede hacer un tratamiento superficial de fresado y sobrecarpeta.

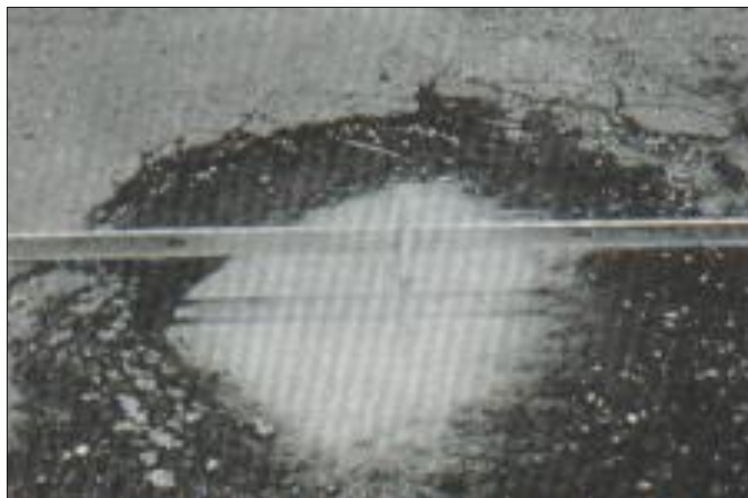
Figura N° 18: Huecos

Opciones de Reparación	L: No se realiza ninguna acción. M: Se realiza un parcheo parcial o profundo. H: Se realiza un parcheo profundo.
------------------------	--

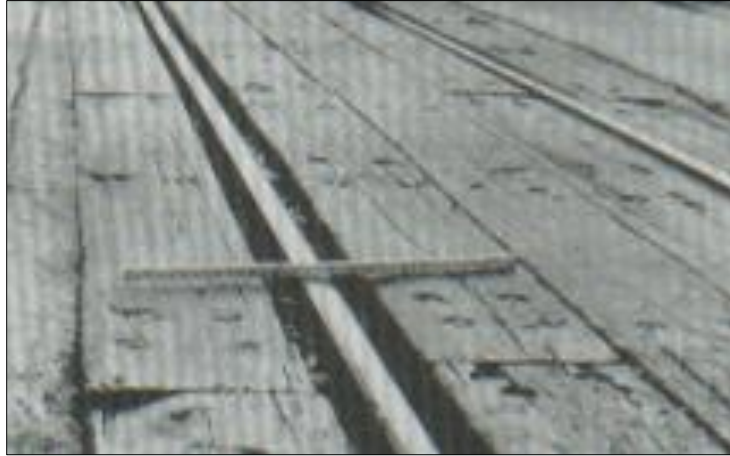
Figura N° 19: Cruce de vía férrea

Cruce de Vía Férrea	
Descripción	Son depresiones que estas relacionados al cruce de las vías Ferreras donde se evidencia abultamiento en el alrededor o en medio de los rieles.
Nivel de Severidad	L: Los cruces de la vía férrea produce baja severidad. M: Los cruces de la vía férrea produce severidad media. H: Los cruces de la vía férrea produce severidad alta.
Medida	El área del cruce se puede medir por metros cuadrados dentro del área dañada. Sin embargo, si el cruce no llego a afectarla calidad de tránsito, no debe tomarse en cuenta.
Opciones de Reparación	L: No se realiza ninguna acción. M: Se realiza un parcheo superficial o parcial de la aproximación. H: Se realiza un parcheo superficial o parcial de la aproximación

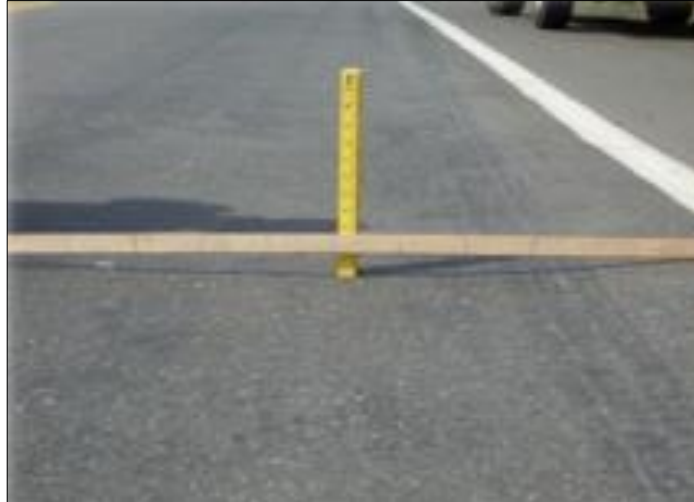
Figura N° 20: Ahuellamiento

Ahuellamiento	
Descripción	Es una depresión que se produce en la superficie de las huellas de las ruedas, se puede observar el levantamiento del pavimento a lo extenso del ahuellamiento, sin embargo, en la mayoría de los casos esto sea hace visible luego de una lluvia porque las huellas estarán llenas de agua.
Nivel de Severidad	L: De 6.0 hasta 13.0 mm. M: De 13.0 mm hasta 25.0 mm. H: Más de 25.0 mm.
Medida	Se mide en metros cuadrados las zonas afectadas, sino los cruces no llegan afectar la calidad del tránsito no debe ser tomada en cuenta.
Opciones de Reparación	L: No se realiza ninguna acción. M: Se realiza parcheo superficial. H: Se realiza parcheo superficial, parcial o profundo.

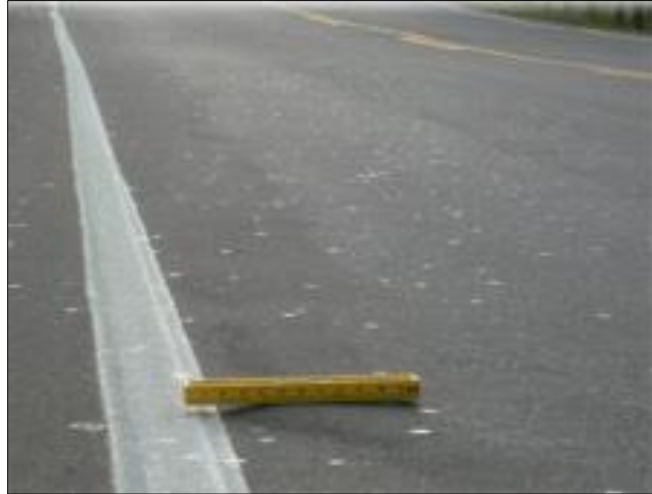
Figura N° 21: Desplazamiento

Desplazamiento	
Descripción	Se puede definir como un corrimiento longitudinal y de forma permanente de un área específica de la superficie del pavimento que se genera por las cargas de tránsito, es decir cuando se produce un empuje del tránsito contra el pavimento se va produciendo ondas abruptas en la superficie.
Nivel de Severidad	L: Causa de calidad de tránsito con un nivel baja severidad. M: Causa de calidad de tránsito con un nivel de severidad media. H: Causa calidad de tránsito con un nivel alto de severidad.
Medida	Se medie en metros cuadrados en toda la zona afectada y la severidad de estas estará propuesta por la profundidad de la huella. El modo de cálculo es colocar una regla de forma perpendicular con dirección del mismo.
Opciones de Reparación	L: No se realiza ninguna acción. M: Se realiza un fresado o parcheo parcial. H: Se realiza un fresado o parcheo parcial o profundo.

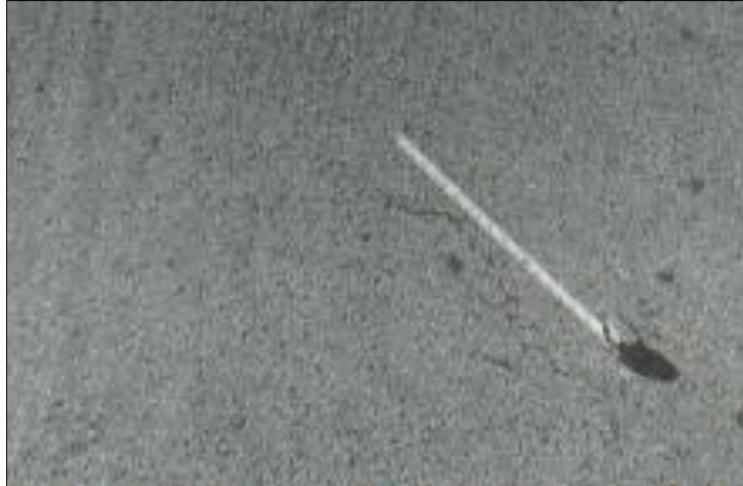
Figura N° 22: Grieta parabólica

Grietas	
Descripción	Son grietas que parecen media luna de forma creciente, estos se producen por las ruedas cuando frenan o giran el cual origina deslizamiento o deformación en la superficie del pavimento, en la mayoría de los casos esto se da por una mezcla asfáltica con muy baja resistencia.
Nivel de Severidad	<p>L: El ancho de la grieta es menor a 10.0 mm.</p> <p>M: Se debe cumplir las siguientes condiciones el ancho de grieta entre 10.00mm y 38.00mm, además de ello el área alrededor de la grieta localizada debe estar fracturada en pequeños pedazos.</p> <p>H: Se debe tener una de las siguientes condiciones un ancho promedio de grieta mayor a 38.00mm y que la grieta estar fracturada en pedazos que pueden removerse con facilidad.</p>
Medida	Se puede medir en metros cuadrados.
Opciones de Reparación	<p>L: No se realiza ninguna acción.</p> <p>M: Se realiza un fresado o parcheo parcial.</p> <p>H: Se realiza un fresado o parcheo parcial o profundo.</p>

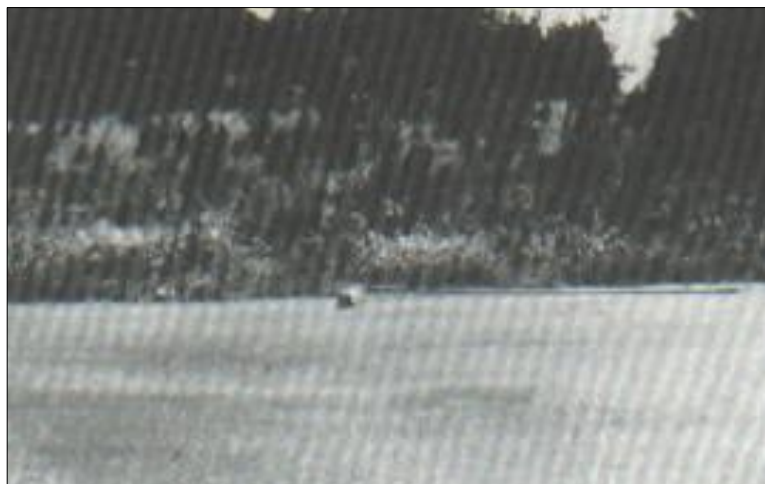
Figura N° 23: Hinchamiento

Hinchamiento	
Descripción	Se caracteriza por un pandeo hacia la parte superior de la superficie del pavimento, con una longitud de más de 3.00 m. Este hinchamiento puede presentarse con agrietamientos superficiales, este tipo de daño se produce por el congelamiento de la subrasante o por suelos expansivos.
Nivel de Severidad	L: Causa calidad de transito de nivel bajo de severidad, este tipo no es fácil de percibir, sin embargo, es detectable cuando se conduce con el límite de velocidad. M: Causa calidad de transito de nivel medio de severidad. H: Causa calidad de transito de nivel alto de severidad.
Medida	Se mide en metros cuadrados de área dañada.
Opciones de Reparación	L: No se realiza ninguna acción. M: No se realiza ninguna acción. H: Se realiza una reconstrucción.

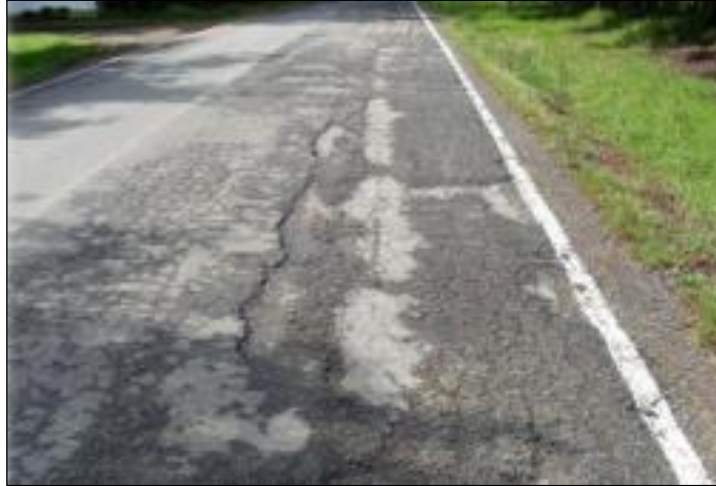
Figura N° 24: Desprendimiento de agregados

Desprendimiento de Agregados	
Descripción	Es la pérdida de la superficie del pavimento por la disminución de material bituminoso y de partículas agregados. Este tipo de daño logra indicar que el material bituminoso se ha endurecido o que en la mezcla es de baja calidad.
Nivel de Severidad	<p>L: Se inició con la pérdida de agregados y en algunas partes del área localizada comenzó a desprenderse.</p> <p>M: Se perdió los agregados, por ende, la textura de la superficie es rugosa con ahuecamientos, en el caso específico de derramamiento de aceite su superficie será suave que podría fácilmente penetrarse una moneda.</p> <p>H: Se perdió de manera considerable los agregados, la superficie es rugosa y sueva con ahuecamientos.</p>
Medida	Se mide en metros cuadrados de área afectada.
Opciones de Reparación	<p>L: No se realiza ninguna acción.</p> <p>M: No se realiza ninguna acción.</p> <p>H: Se realiza una reconstrucción</p>

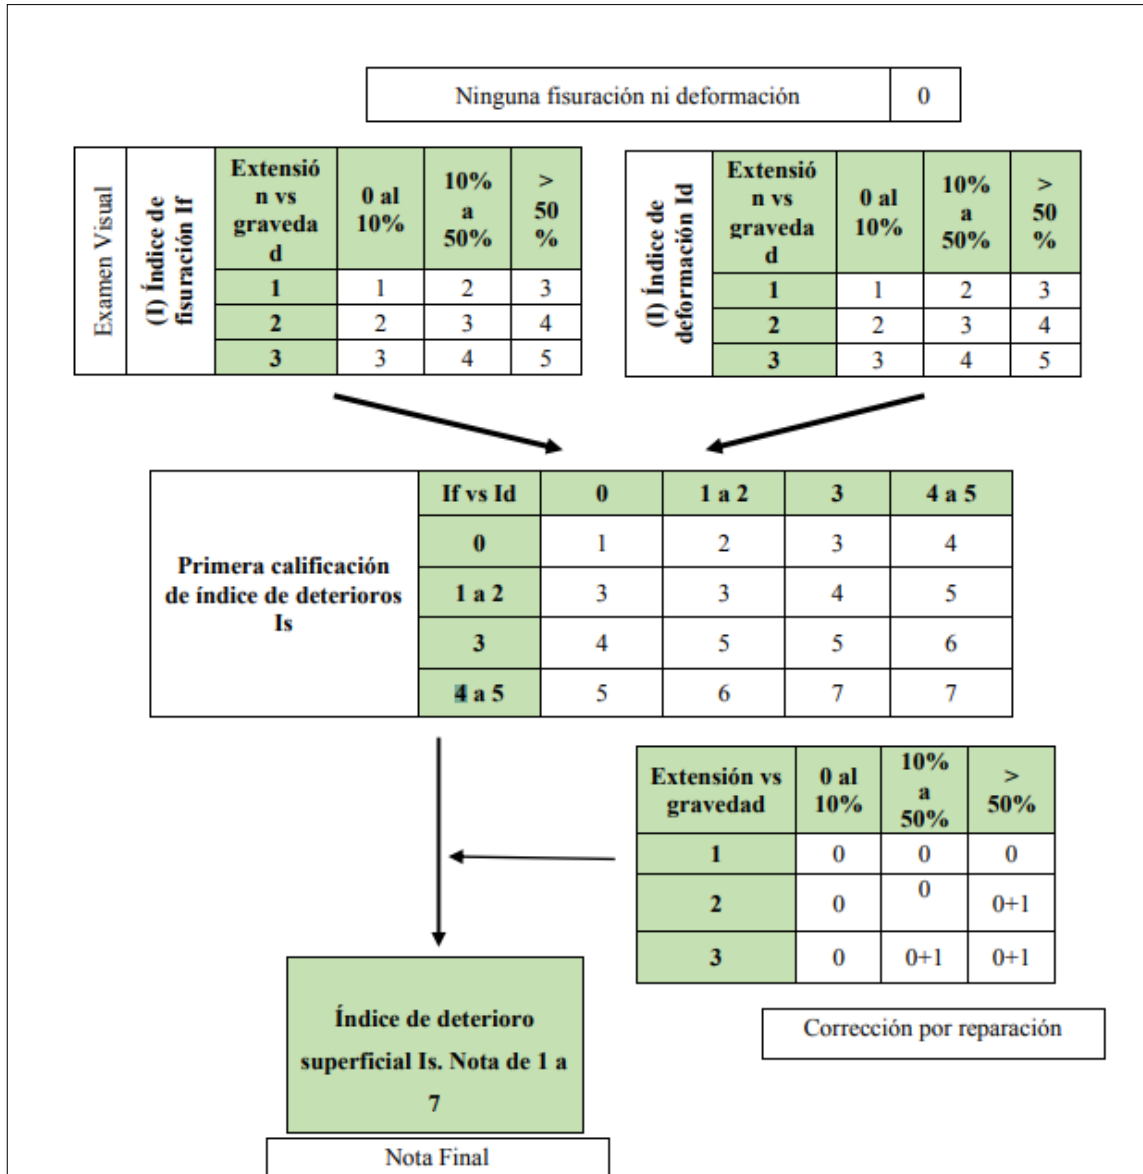
Figura N° 25: Determinación del índice de deterioro superficial (Is)

De manera posterior se debe realizar el cálculo del índice de deformación, este a su vez depende de la gravedad y extensión de las deformaciones que deben ser registrados en los deterioros de ahuellamiento, depresiones o hundimiento longitudinales y transversales. La combinación del índice de fisuración y de deformación genera una primera línea de categorización del estudio las cuales con corregidas de acuerdo a su calidad y extensión de los trabajos de parcheo y bacheo que deben realizarse.

Después de realizar las correcciones necesarias según corresponde se logra obtener el índice de deterioro superficial. El cual se puede calificar por el tramo de estudio de acuerdo a los índices de deterioro y según el muestreo que se está realizando donde el valor de IS se va calcular.

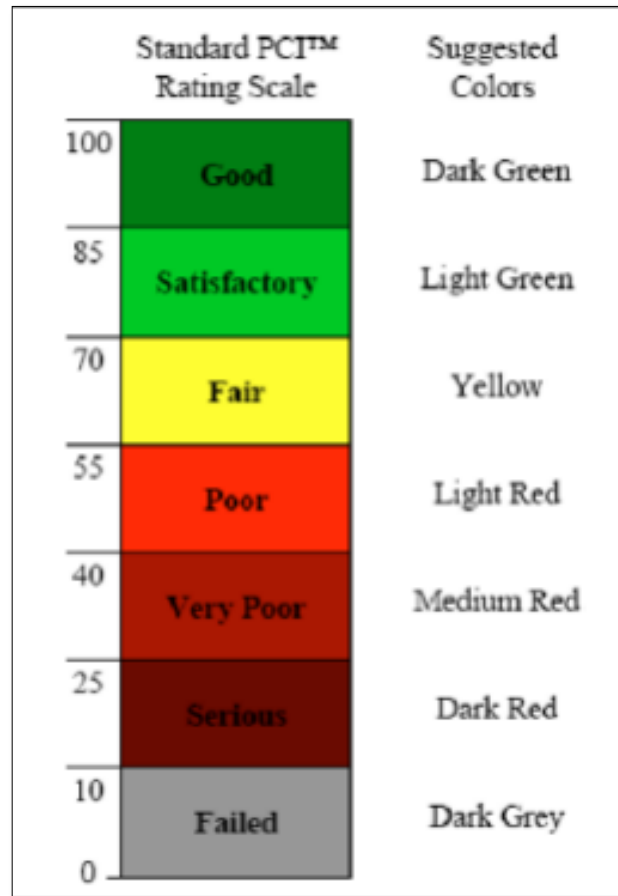
El método PCI tiene un rango de calificación numérica desde cien (100) para un pavimento en perfecto estado hasta cero (0) para un pavimento en mal estado. (Vásquez, 2002, p.02)

Figura N° 26: Escala de evaluación PCI

Rango	Clasificación
100 – 86	Bueno
85 – 71	Satisfactorio
70 – 56	Regular
55 – 41	Malo
40 – 26	Muy Malo
25 – 11	Grave
10 – 0	Fallado

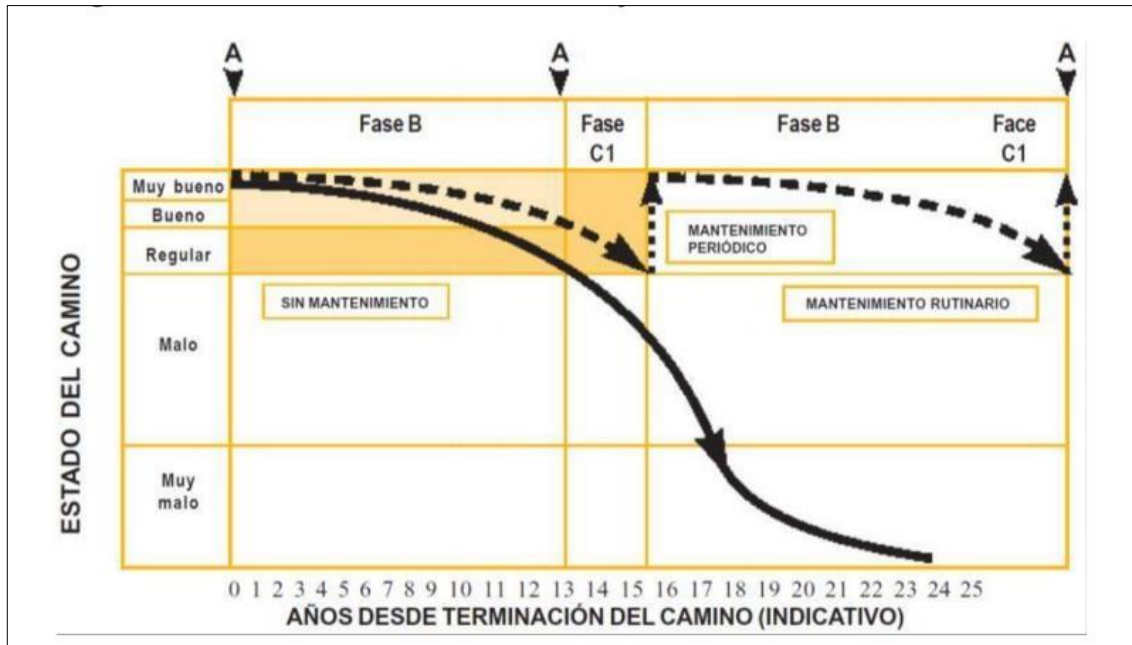
Figura Nº 27: Condición del pavimento con y sin mantenimiento

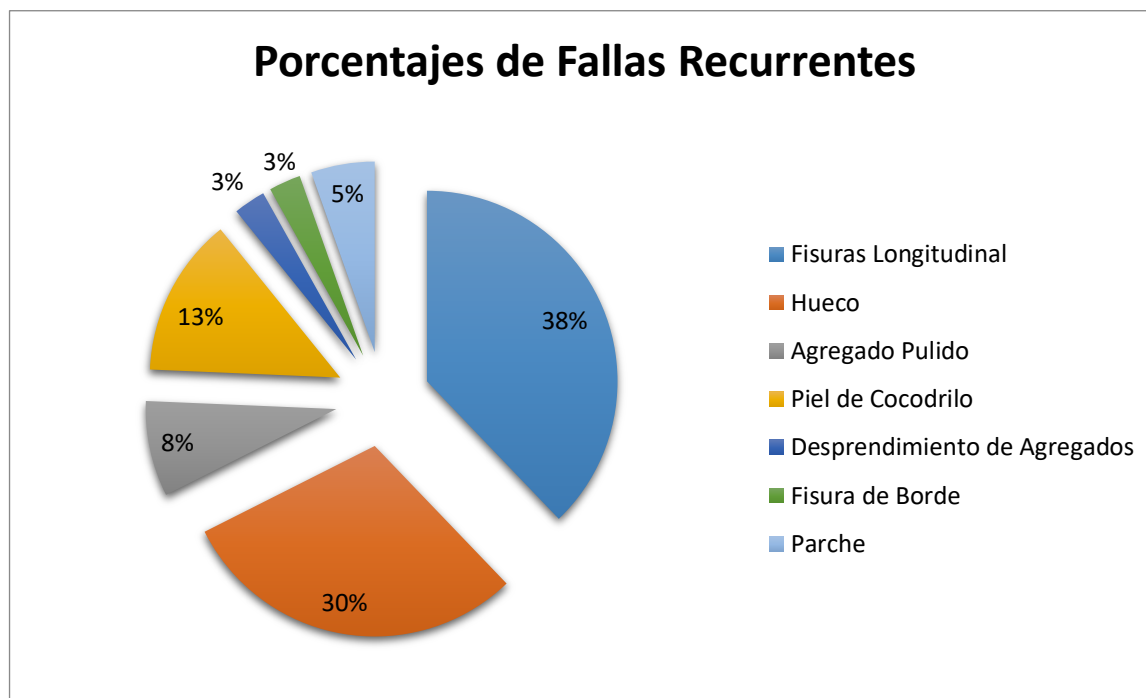
Se elaboró un cuadro donde se aprecia gráficamente los porcentajes de fallas de la tabla 33.

Figura N° 29: Porcentaje de fallas recurrentes

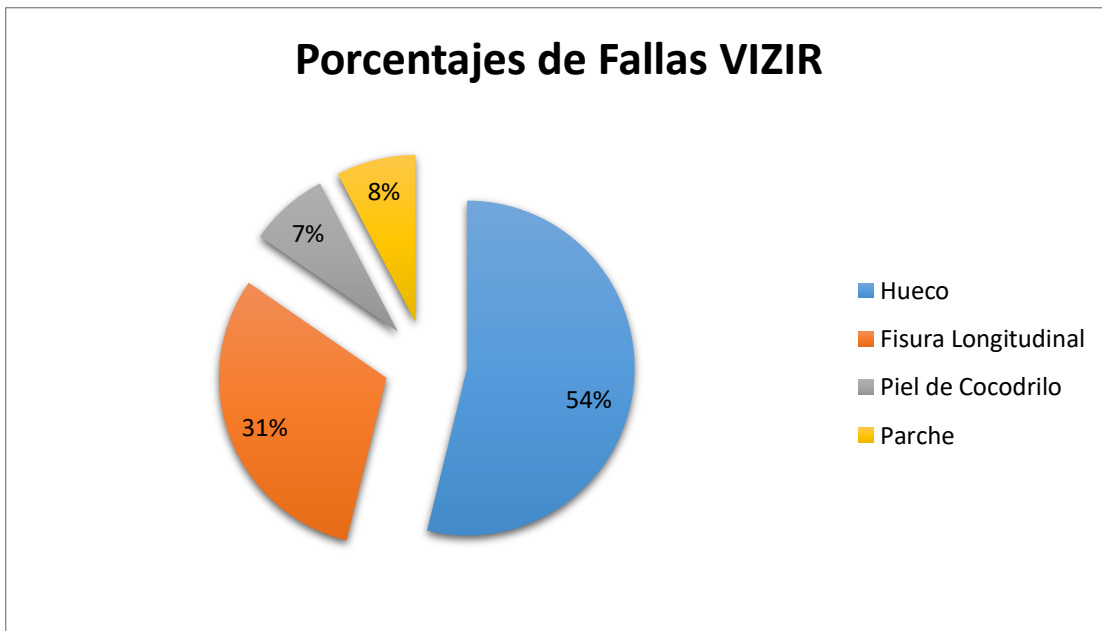
Figura N° 30: Porcentaje de fallas VIZIR

En el grafico se puede observar que las fallas recurrentes son Hueco con un 54% y Fisura Longitudinal con un 31%.

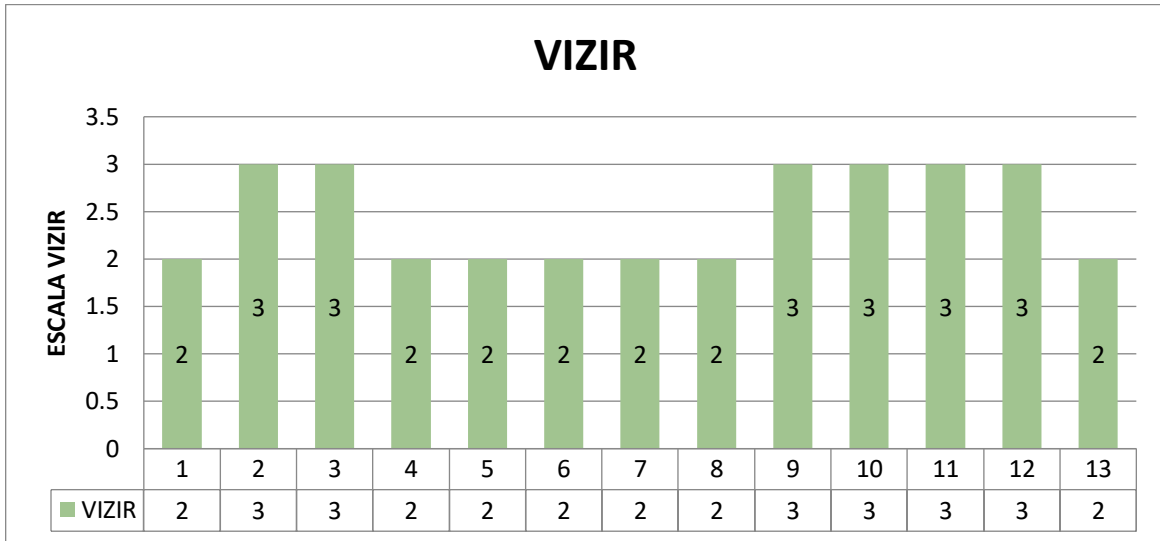
Figura N° 31: Grafico Escalonado de fallas VIZIR

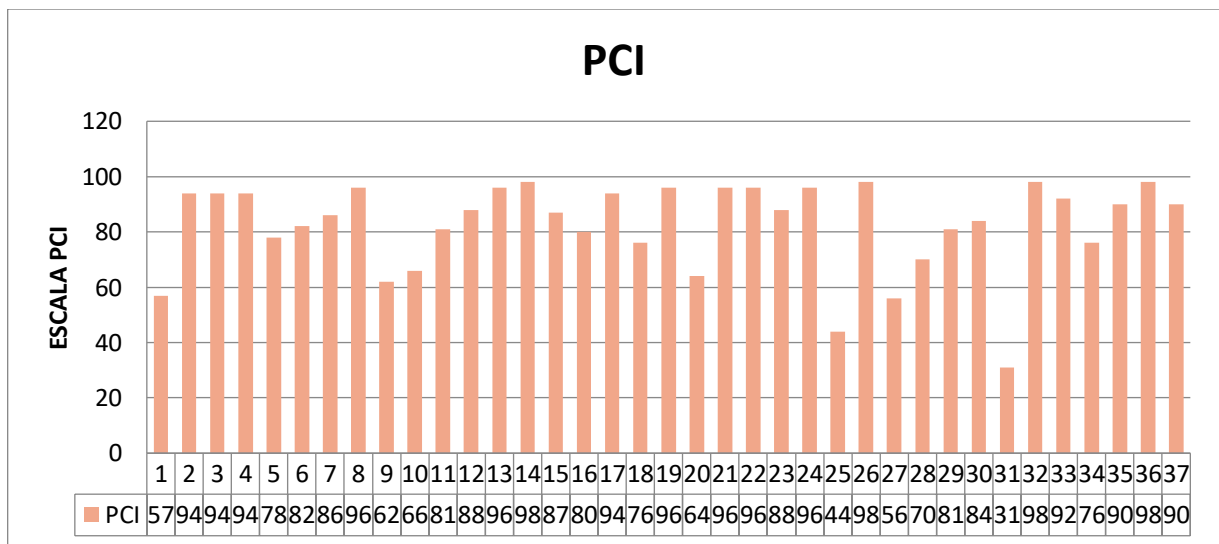
Se elaboró cuadros donde se aprecia gráficamente los porcentajes de fallas de la tabla 35.

Figura Nª 32: Grafico escalonado de fallas PCI

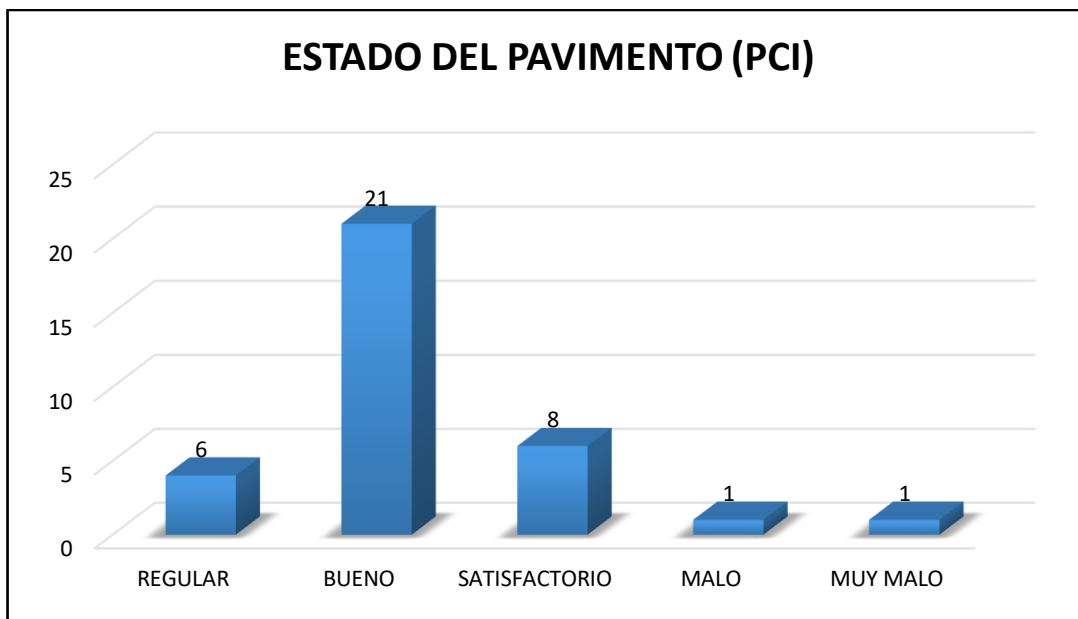
Figura N° 33: Estado del Pavimento según el método PCI

La condición del pavimento según el método PCI obtuvo del total de las 37 muestras, 21 en una condición BUENA, 8 SATISFACTORIA, 6 REGULARES, esto evidencia que solo 2 muestras del total tienen una condición de MALO a MUY MALO.

Se puede observar que las dos metodologías VIZIR y PCI en sus respectivas calificaciones y condición van desde Regular hasta Bueno, evidenciando que la vía se encuentra en buen estado.

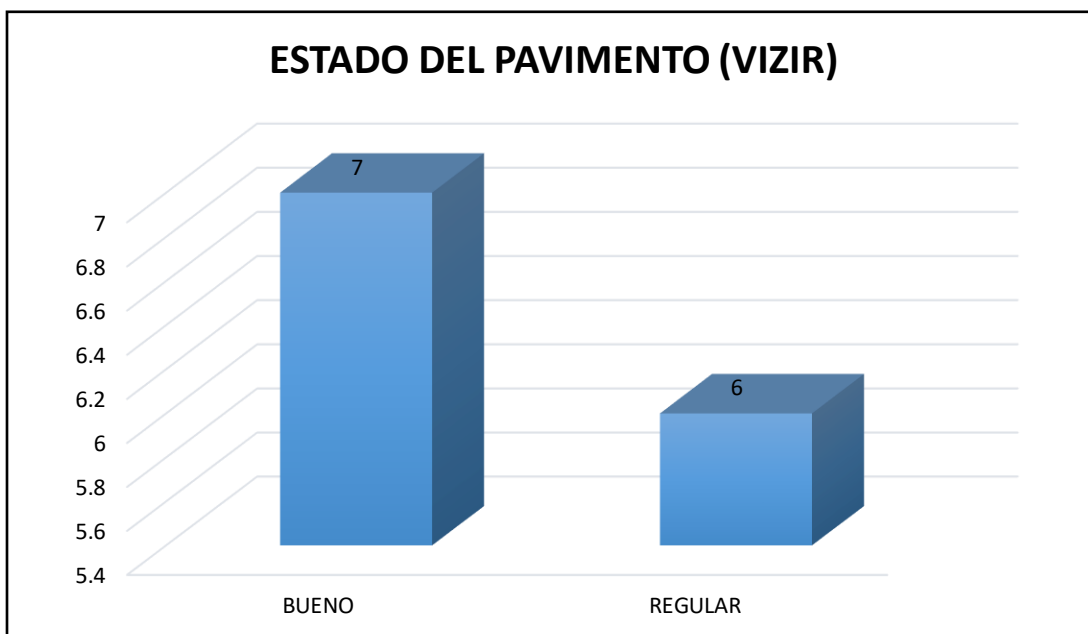
Figura N° 34: Estado del Pavimento según el método VIZIR

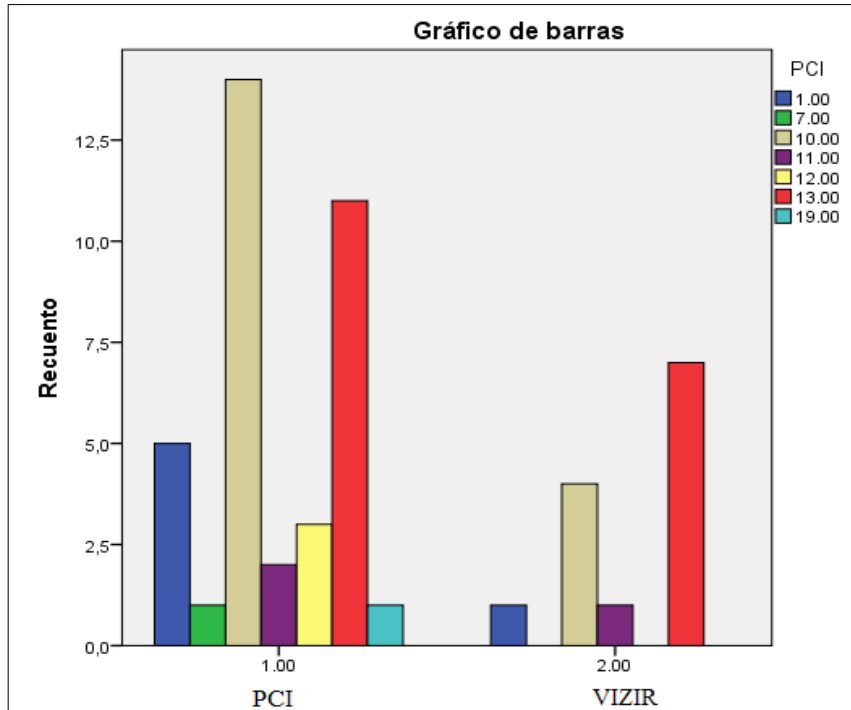
Se observa en la tabla 45 que la presencia de fallas como Fisuras Longitudinales y Huecos superan más del 50 %.

Figura Nª 35: Grafico de barra de fallas para cuestionamiento de hipótesis 1

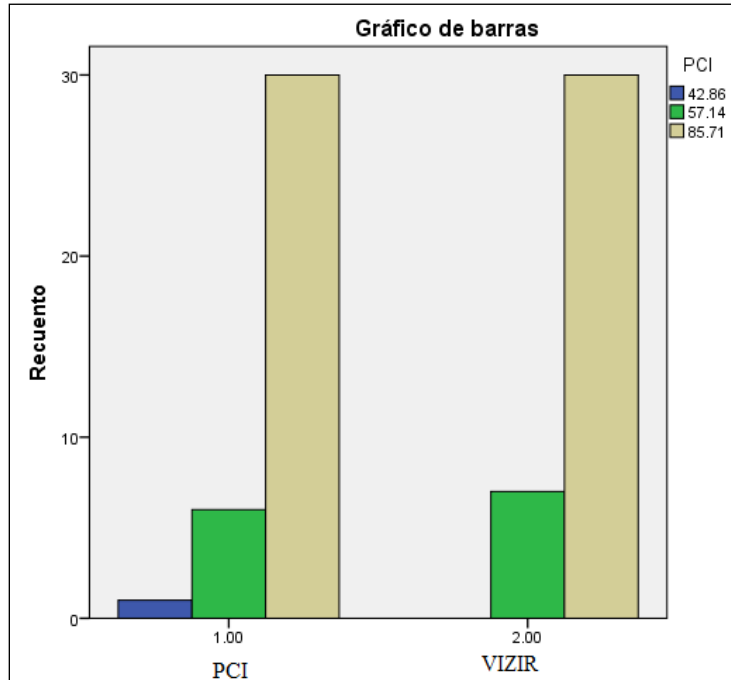
Se observa en la tabla 51 sobre el estado del pavimento que para ambas metodologías VIZIR y PCI, tiene un estado de condición BUENA con 81,1% y que solo el método PCI tiene un tramo en el cual el pavimento es DEFICIENTE representa el 2,7%. Esto se debe al rango de calificación de ambos métodos ya que el método del PCI es más complejo.

Figura N° 36: Grafico de Barras de fallas para cuestionamiento de hipótesis 2

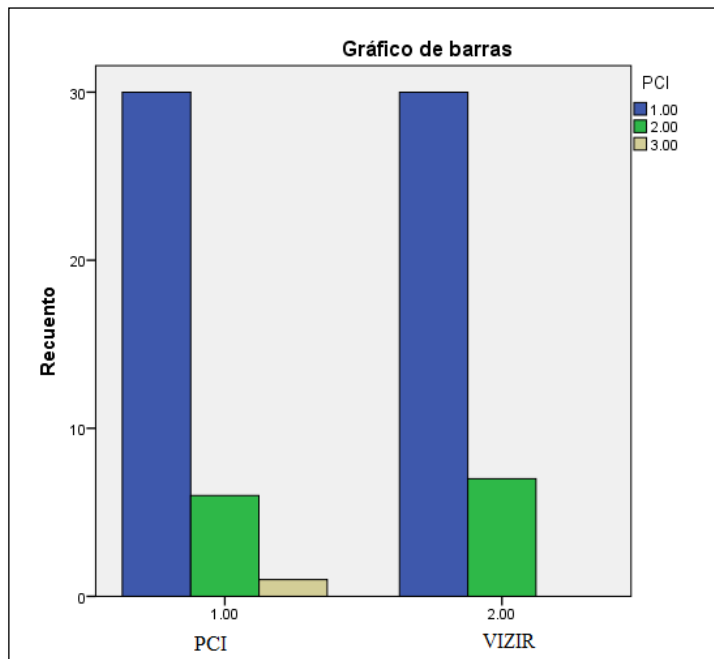
Con la tabla 49 se pudo homogenizar los datos y se obtiene la tabla 55 en el cual se observa que más del 80% de los tramos estudiados presentan una acción de mantenimiento, se observa también que el método PCI posee un tramo dañado el cual se requiere Reconstrucción.

Figura N^a 37: Grafico de Barras de fallas para cuestionamiento de hipótesis 3
