UNIVERSIDAD RICARDO PALMA
FACULTAD DE INGENIERÍA
PROGRAMA DE TITULACIÓN POR TESIS
ESCUELA PROFESIONAL DE INGENIERÍA CIVIL

**EVALUACIÓN DE LA CONDICIÓN DEL PAVIMENTO
FLEXIBLE APLICANDO LAS METODOLOGÍAS VIZIR Y PCI
PARA PROPONER ALTERNATIVAS DE MANTENIMIENTOS –
AV. MALECÓN CHECA**

TESIS
**PARA OPTAR EL TÍTULO PROFESIONAL DE
INGENIERO CIVIL**

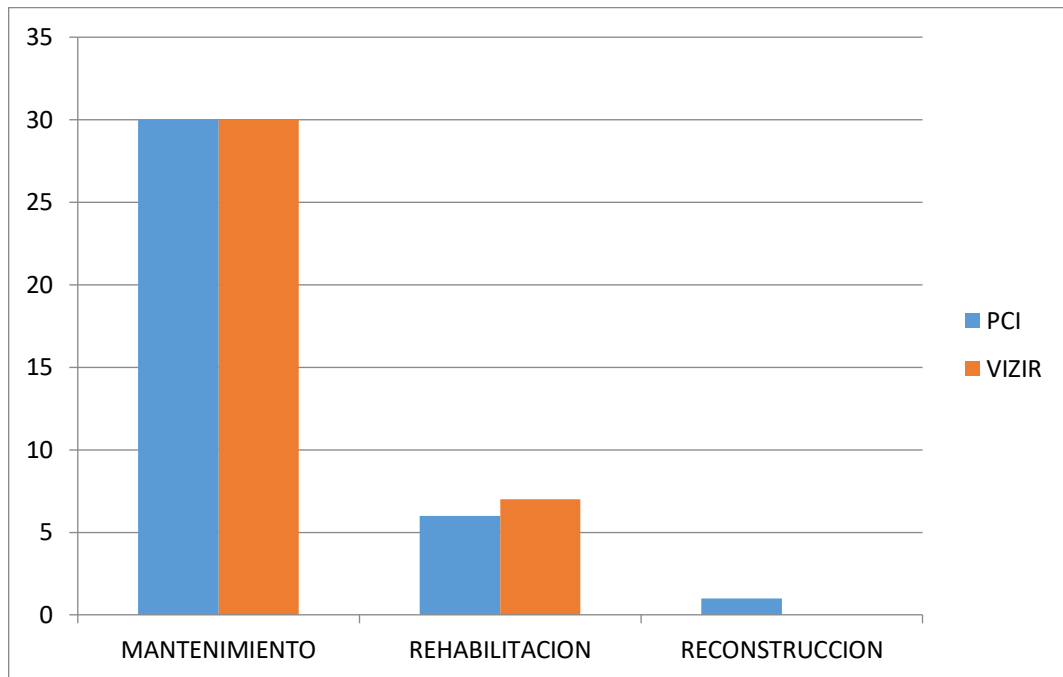
Finalmente, según los criterios elaborados al realizar la prueba en el programa SPS por el método de prueba T, para cada muestra y luego de realizar el

contraste, se Acepta Ha; por lo tanto, la Avenida Malecón Checa requiere una acción de Mantenimiento según la prueba estadística.

Figura Nª 38: Grafico comparativo de acciones de intervención

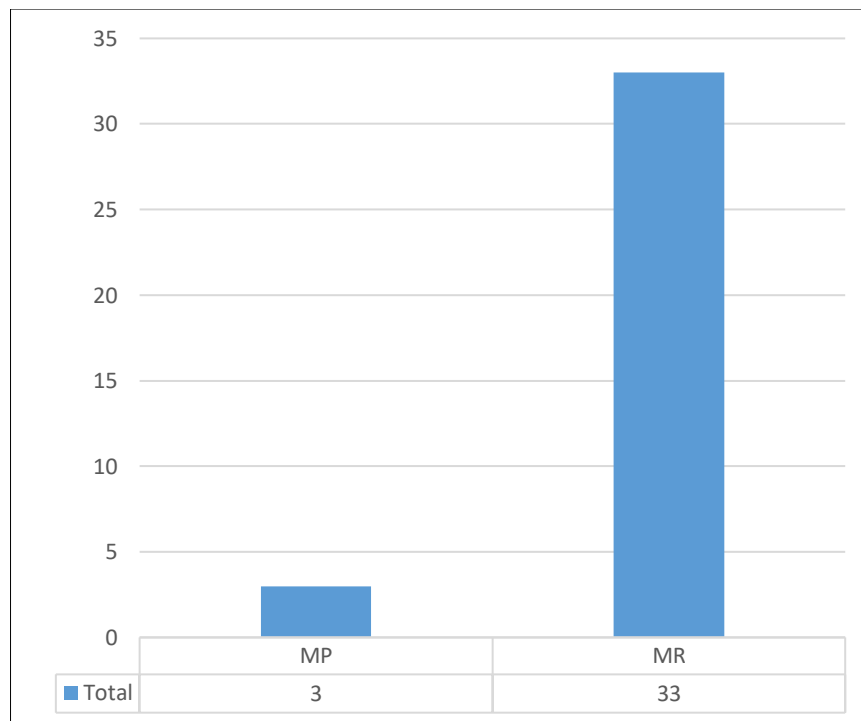
Se muestra en la tabla 61 que el tratamiento superficial más adecuado es el Parqueo y el sellado de grietas pues comprende la reparación de Hueco, Baches y Grietas en el pavimento la cual ayudara a conservar sus características.

Figura N° 39: Grafico comparativo de mantenimiento

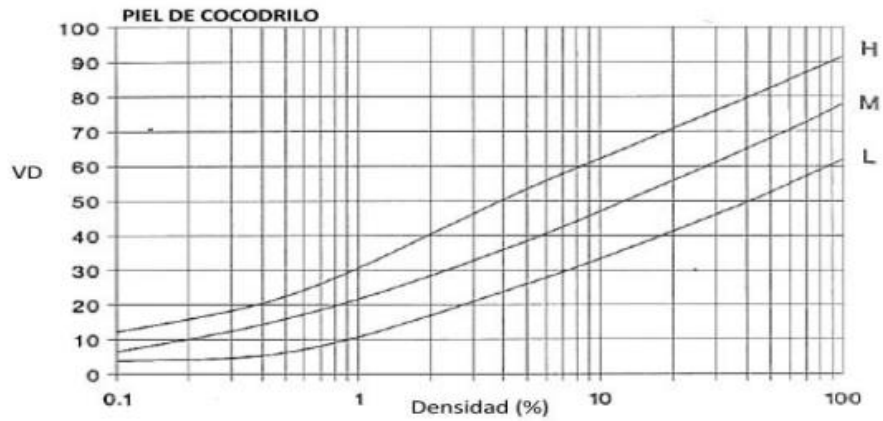
Figura N° 38: Curva de Valor Deducible vs Densidad en Piel de Cocodrilo

Se debe determinar el valor en cada tipo de falla y su nivel de severidad por medio de las curvas llamadas valor deducido del daño, que se evidencian en los anexos de acuerdo al tipo de pavimento que fue inspeccionado.

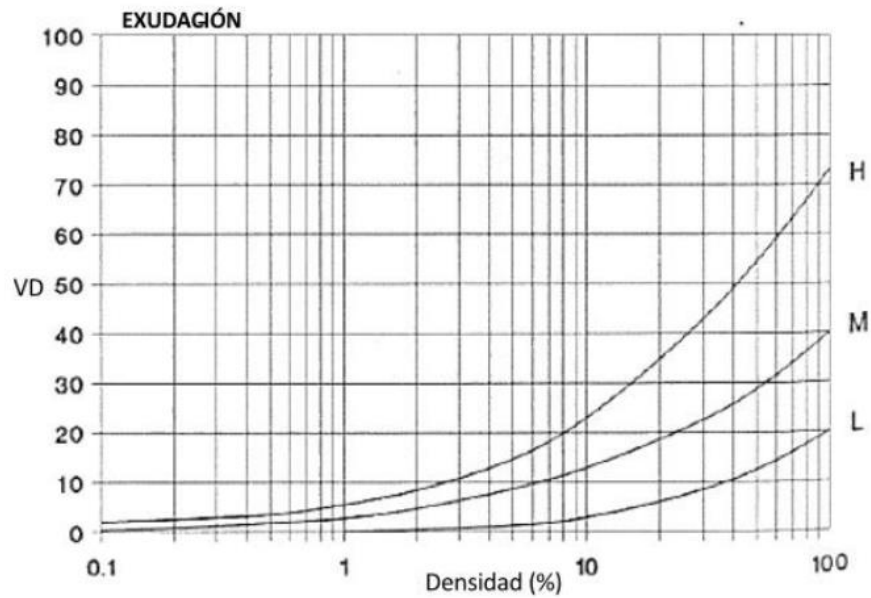
Figura N° 39: Curva de Valor Deducible vs Densidad en Exudación

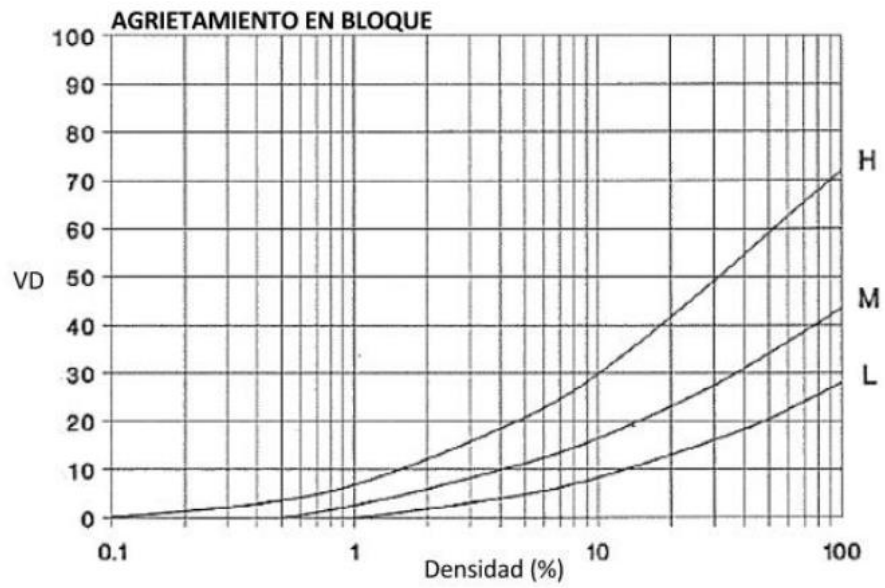
Figura N° 40: Curva de Valor Deducible vs Densidad Agrietamiento en bloque

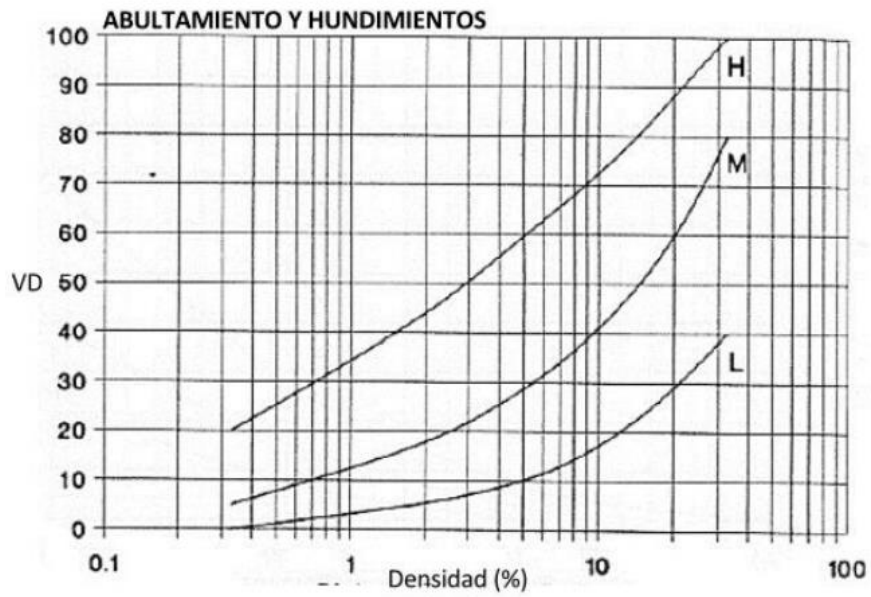
Figura N° 41: Curva de Valor Deducible vs Densidad en Abultamientos y Hundimientos

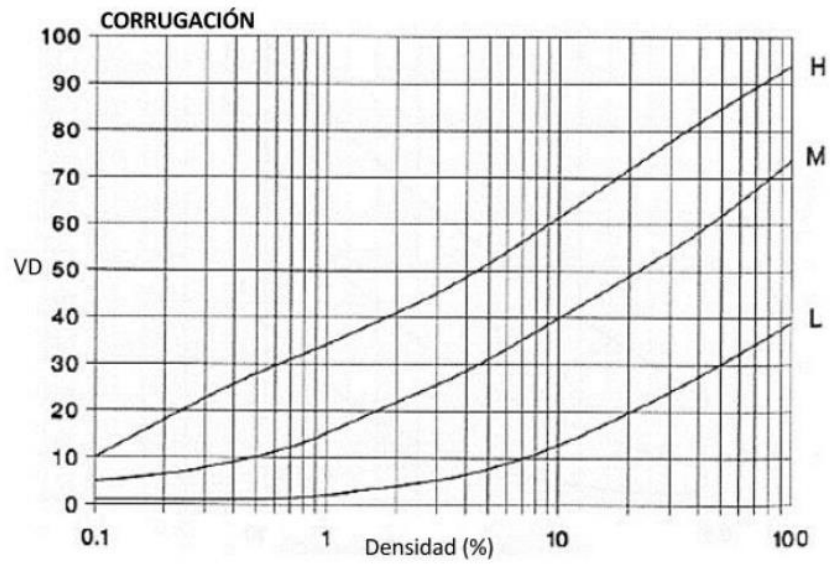
Figura N° 42: Curva de Valor Deducible vs Densidad en Corrugación

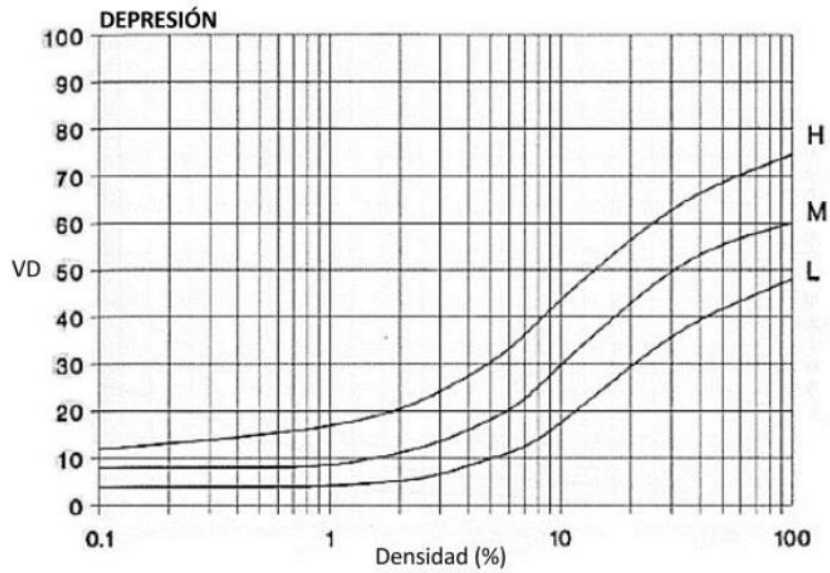
Figura N° 43: Curva de Valor Deducible vs Densidad en Depresión

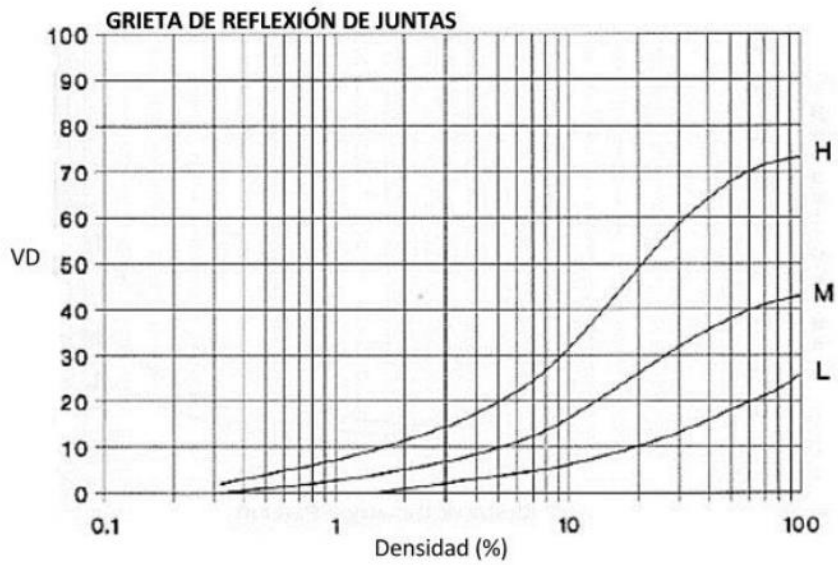
Figura N° 45: Curva de Valor Deducible vs Densidad en Grieta de Reflexión de juntas

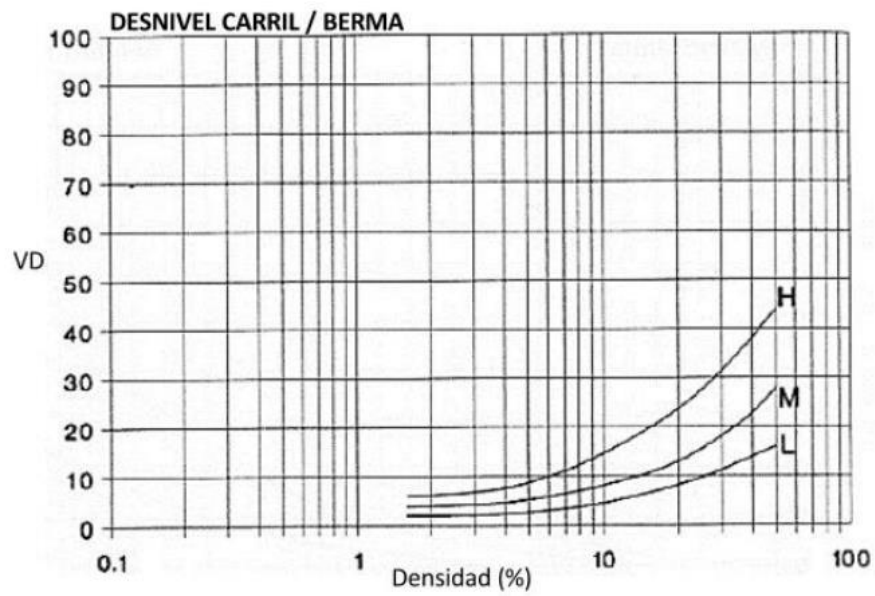
Figura N° 46: Curva de Valor Deducible vs Densidad en Desnivel de carril

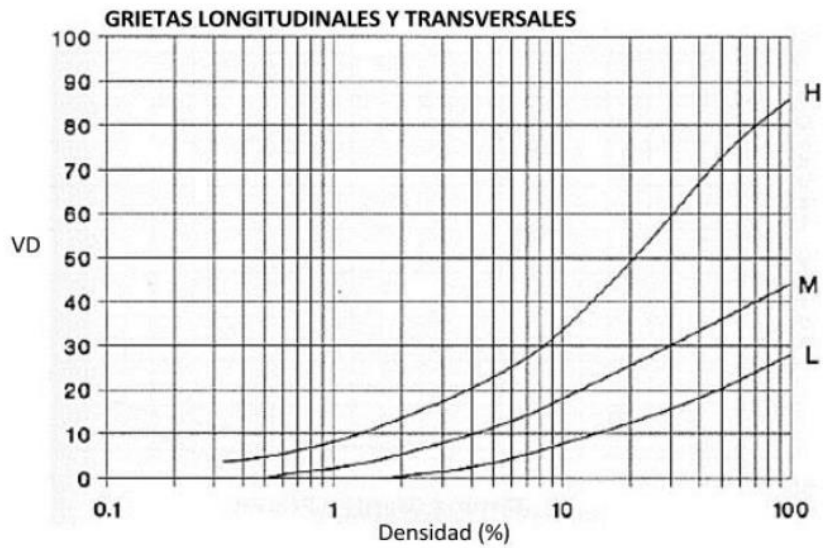
Figura N° 47: Curva de Valor Deducible vs Densidad en Grietas Longitudinales

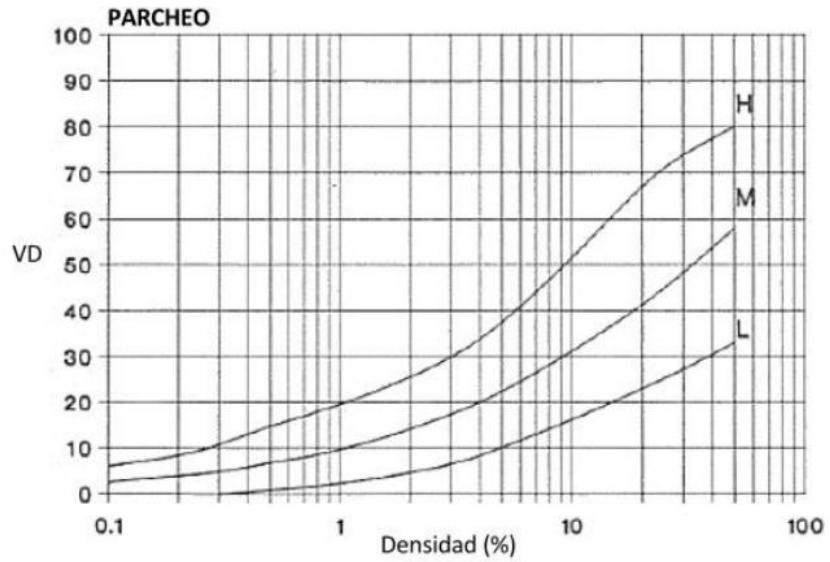
Figura N° 48: Curva de Valor Deducible vs Densidad en Parqueo

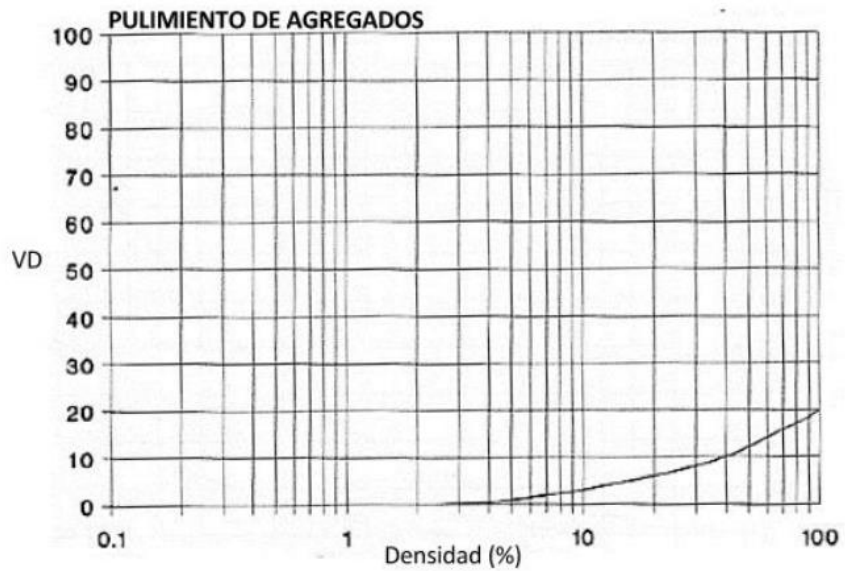
Figura N° 49: Curva de Valor Deducible vs Densidad en Pulimiento de agregados

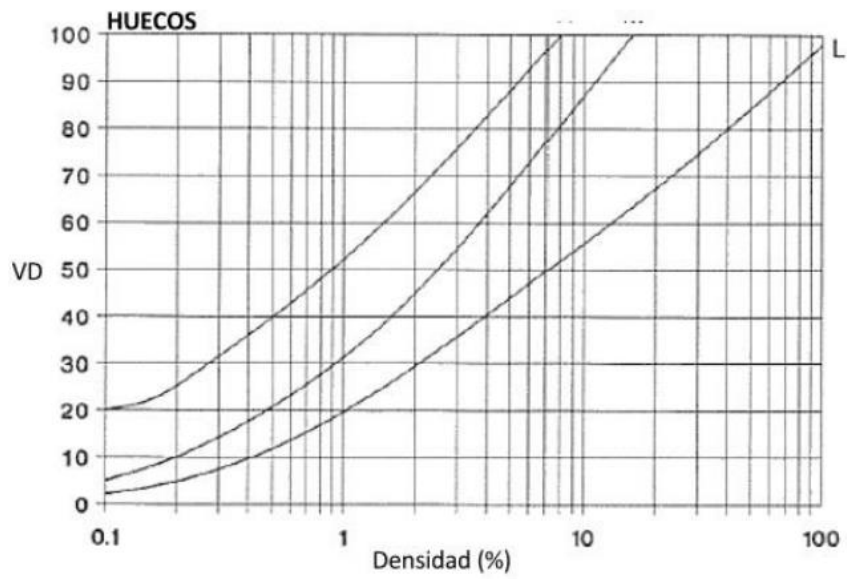
Figura N° 50: Curva de Valor Deducible vs Densidad en Huecos

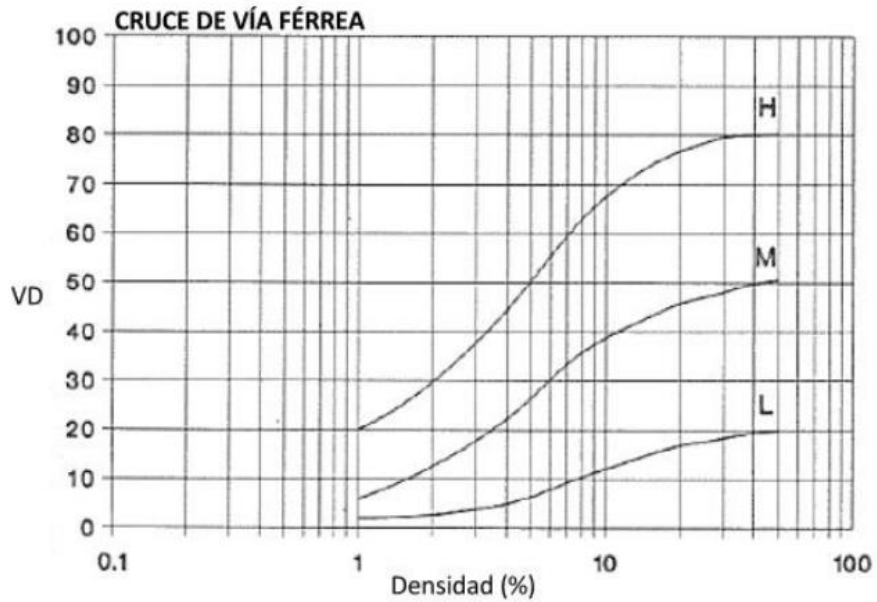
Figura N° 51: Curva de Valor Deducible vs Densidad en Cruce de Vía Férrea

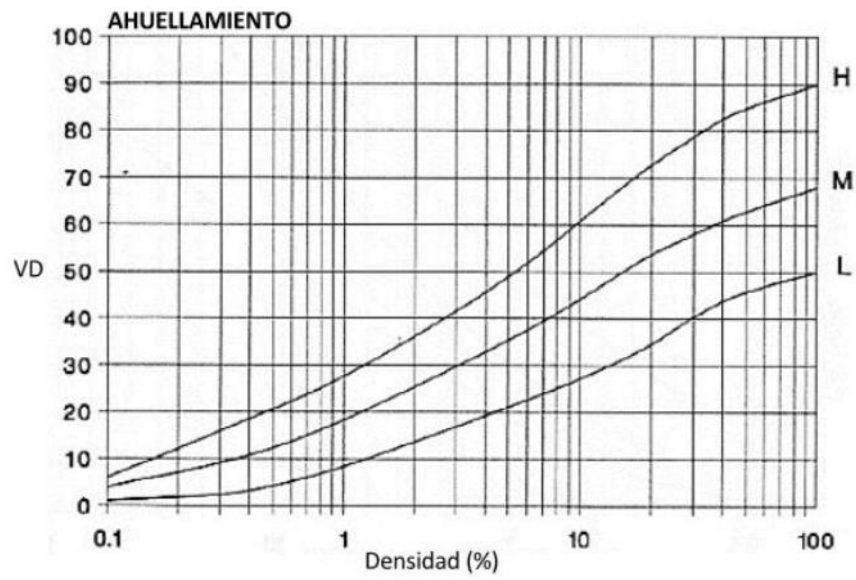
Figura N° 52: Curva de Valor Deducible vs Densidad en Ahuellamiento

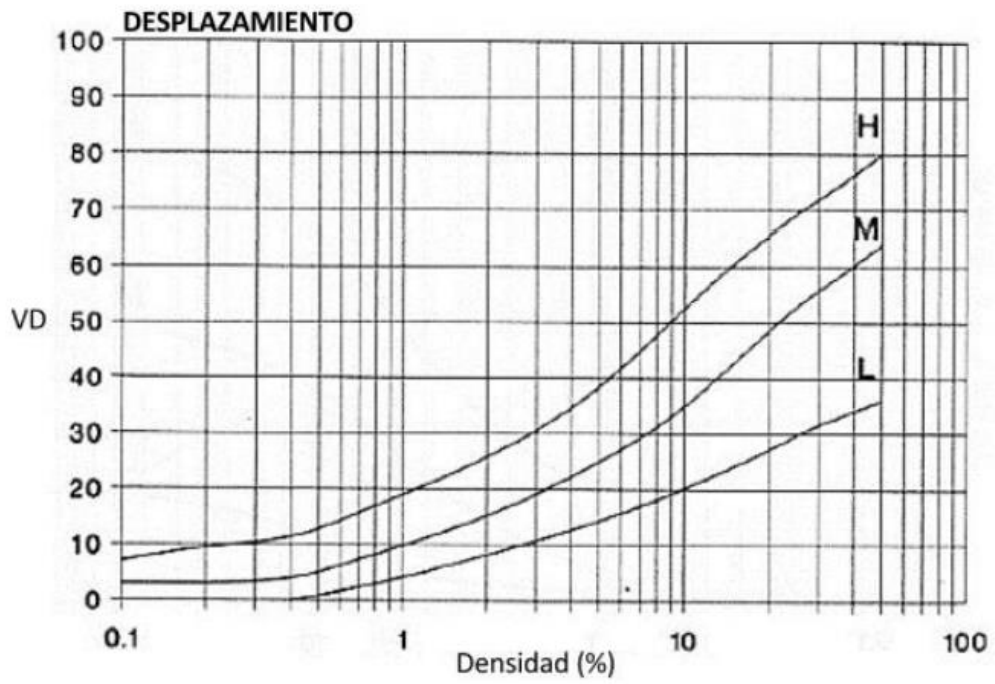
Figura N° 53: Curva de Valor Deducible vs Densidad en Desplazamiento

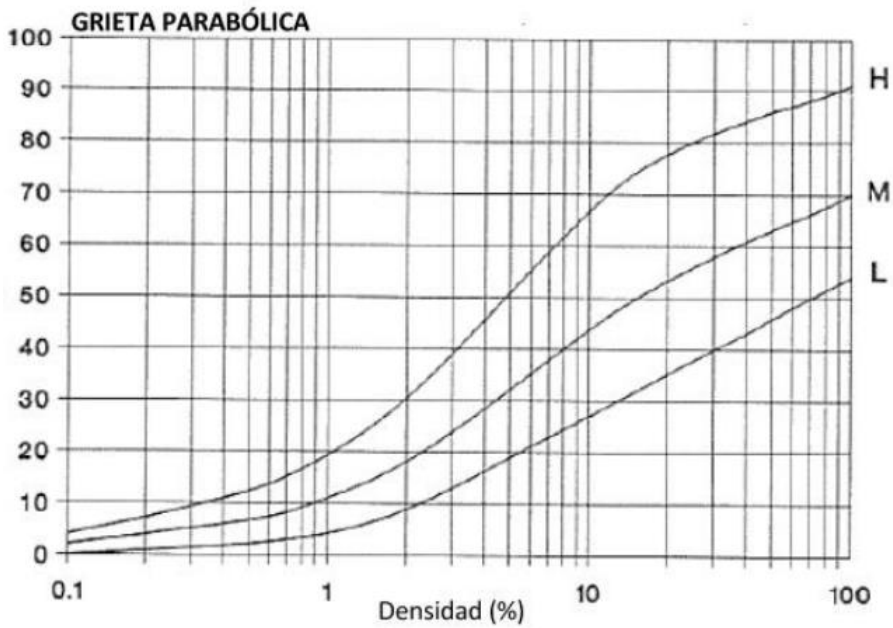
Figura N° 54: Curva de Valor Deducible vs Densidad en Grieta Parabólica

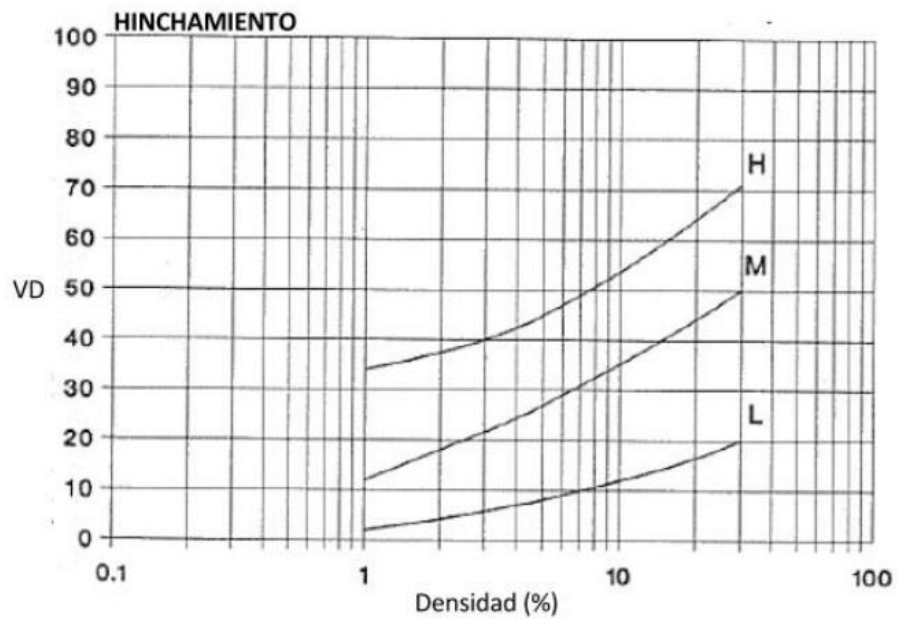
Figura N° 55: Curva de Valor Deducible vs Densidad en Hinchamiento

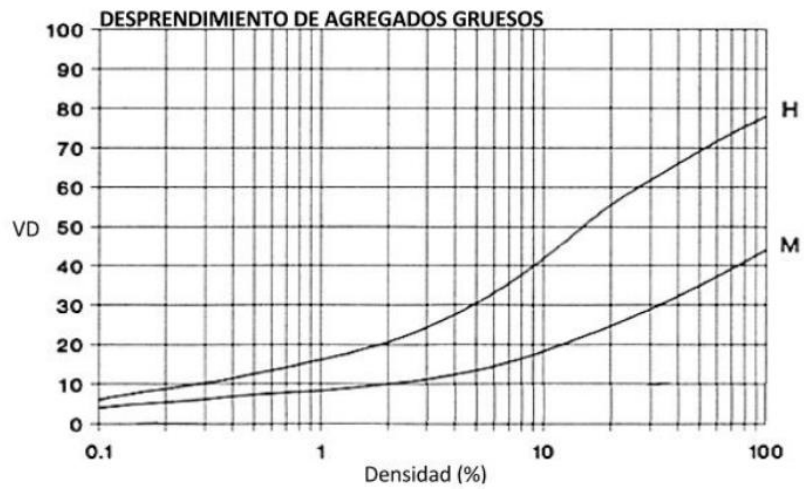
Figura N° 56: Curva de Valor Deducible vs Densidad en Desprendimiento de Agregados Pulidos
