**UNIVERSIDAD RICARDO PALMA**  
**FACULTAD DE INGENIERÍA**  
**ESCUELA PROFESIONAL DE INGENIERÍA CIVIL**

**CÁLCULO DEL ÍNDICE DE CONDICIÓN DEL PAVIMENTO  
(PCI) BARRANCO - SURCO – LIMA**

**TESIS**  
**PARA OPTAR EL TÍTULO PROFESIONAL DE INGENIERO  
CIVIL**

**PRESENTADO POR:**  
**RAÚL ROBLES BUSTIOS**

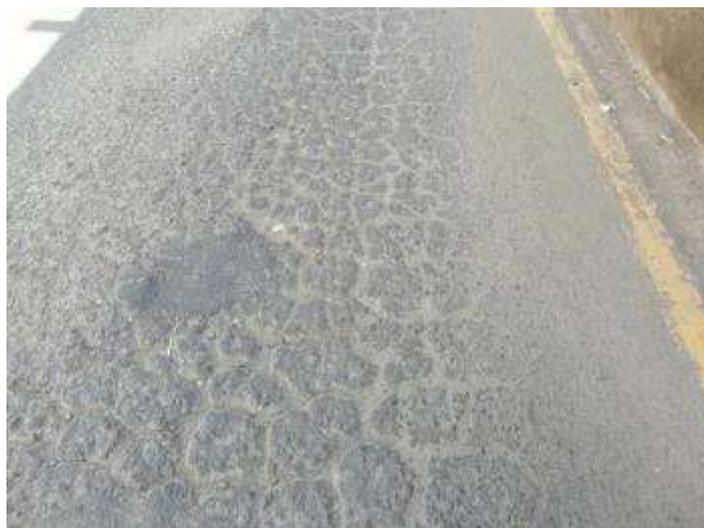
- Las fallas encontradas son: piel de cocodrilo y parcheo. Siendo la falla con mayor incidencia en esta unidad de muestreo la causada por el parcheo con una área de falla de 22.38m<sup>2</sup>.
- El Índice de Condición de Pavimento es de 37, lo que representa una clasificación de malo.
- El número de valores deducidos es 3 y el Valor Deducido Total es 99 a partir de esto interpolando en la Figura 9, obtenemos que el valor deducido corregido es 63.
- En la Foto 1, que se presenta a continuación se ve la falla más representativa de la unidad de muestreo, la cual es una falla por piel de cocodrilo, de una nivel de severidad alto.

Foto 1 - Falla N°4 – Falla Piel de Cocodrilo, Nivel de severidad alto (1H)

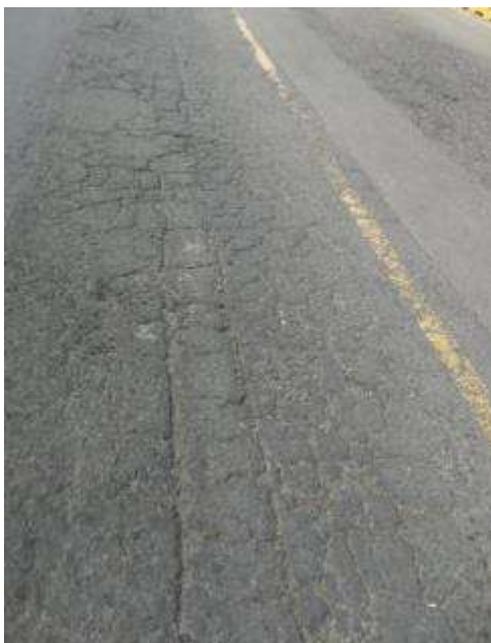
- La falla encontrada es piel de cocodrilo, con un área de falla de 36.65m<sup>2</sup>.
- El Índice de Condición de Pavimento es de 41, lo que representa una clasificación de malo.
- El número de valores deducidos es 1 y el Valor Deducido Total es 67 a con lo cual se obtiene el mismo valor de valor deducido corregido.
- En la Foto 4, que se presenta a continuación se ve la falla más representativa de la unidad de muestreo, la cual es una falla por piel de cocodrilo, de un nivel de severidad alto.

Foto 4 – Falla N° 16 – Falla Piel de Cocodrilo, Nivel de severidad alto (1H)

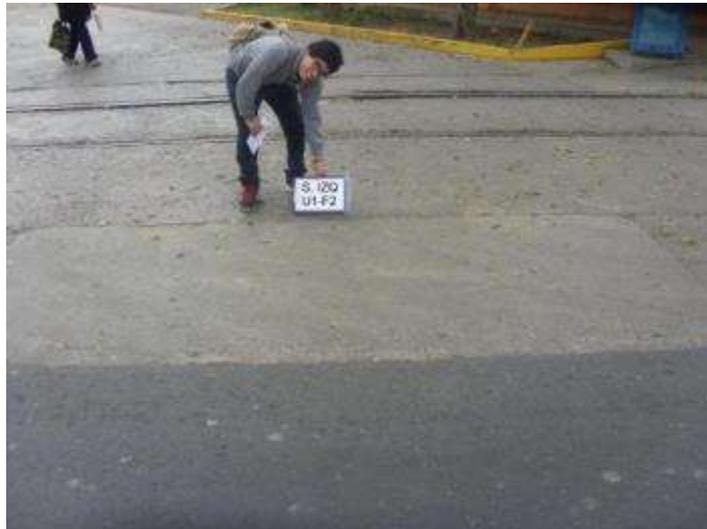
*Foto 9 – Falla Nº 2 – Falla Parcheo*

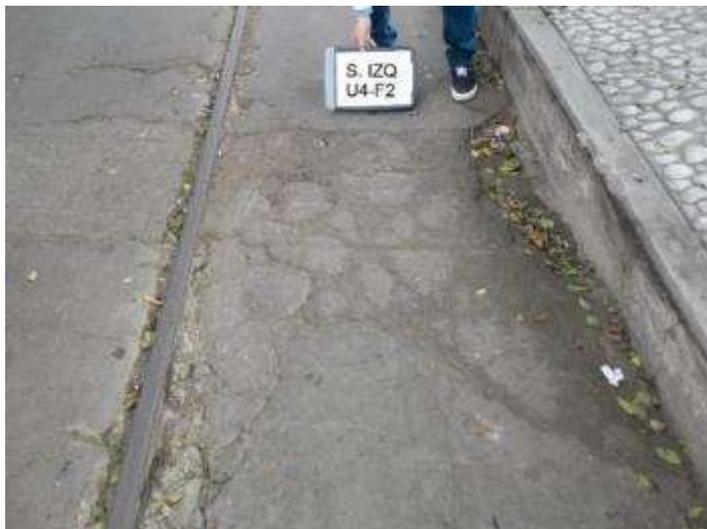
*Foto 13 – Falla Nº 2 – Falla Agrietamiento en Bloque*

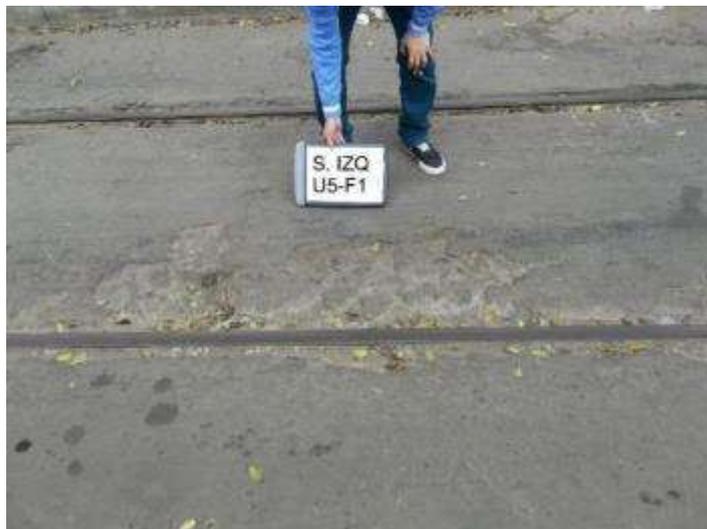
Foto 18 – Falla Nº 1 – Falla Piel de Cocodrilo, cruce de vía férrea

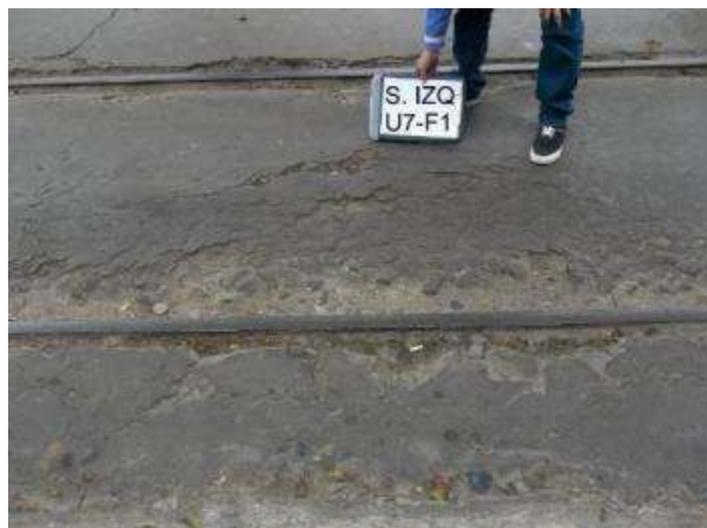
Foto 24 – Falla Nº 1 – Falla de Cruce de vía Férrea, Piel de Cocodrilo, Hueco

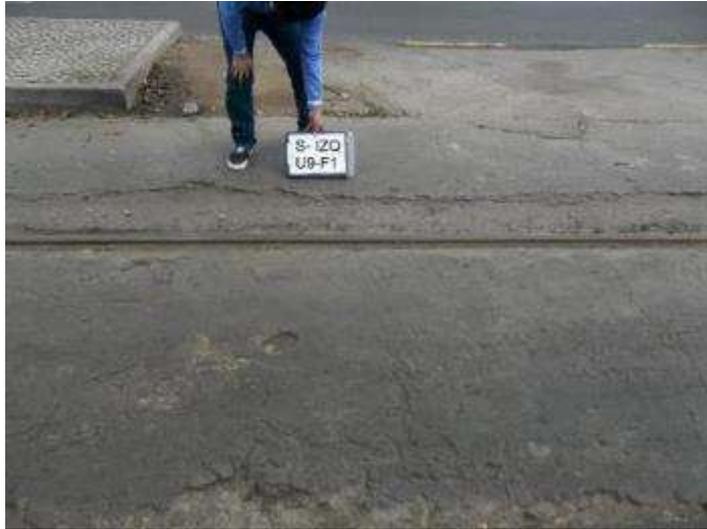
*Foto 29 – Falla Nº 1 – Falla Cruce de Vía Férrea, Agrietamiento, Piel de Cocodrilo*

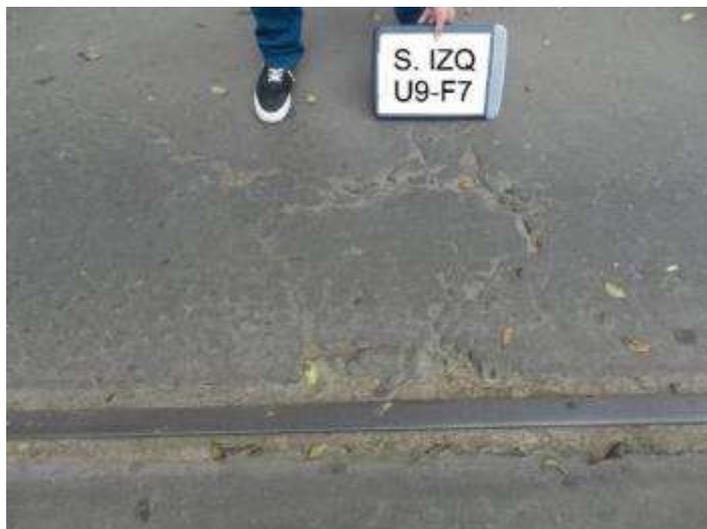
Foto 31 – Falla Nº 7 – Falla Hueco, Cruce de Vía Férrea, Agrietamiento

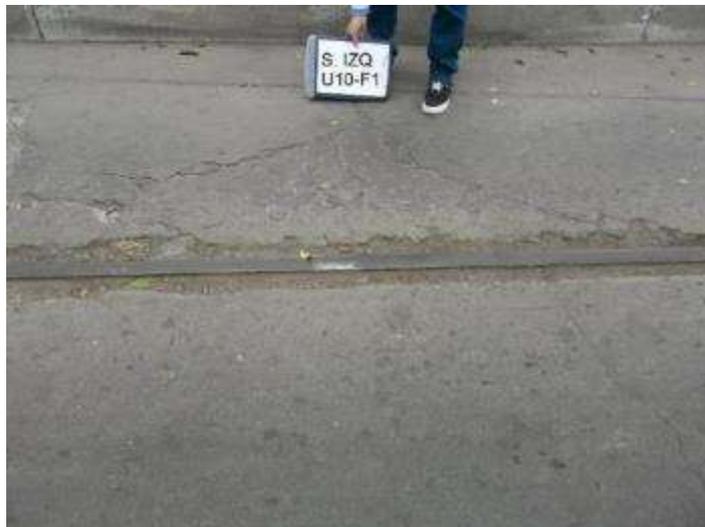
*Foto 33 – Falla Nº 1 – Falla Hinchamiento, Agrietamiento, Piel de Cocodrilo*

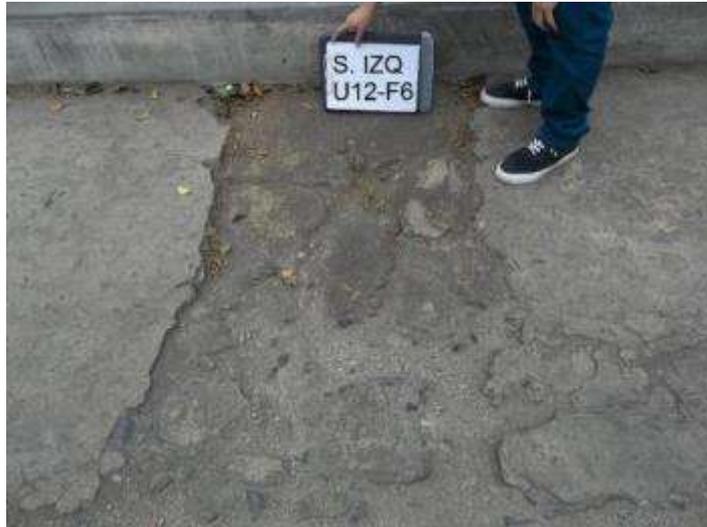
*Foto 39 – Falla Nº 6 – Falla Rotura del Pavimento*

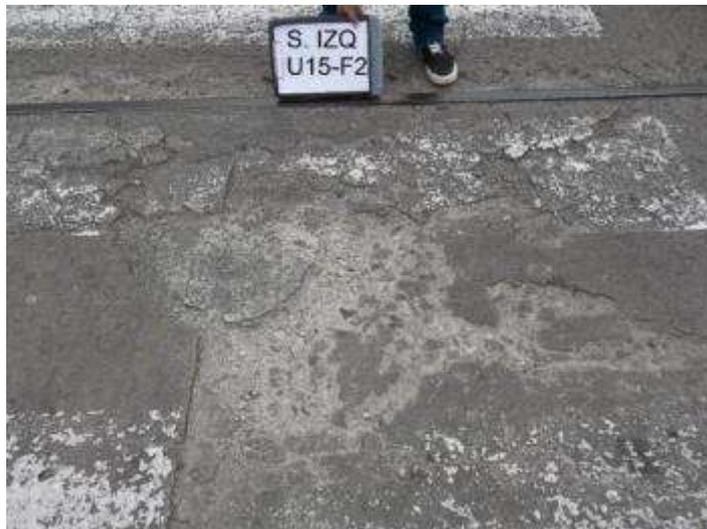
*Foto 40 – Falla Nº 2 – Falla Rotura del Pavimento*

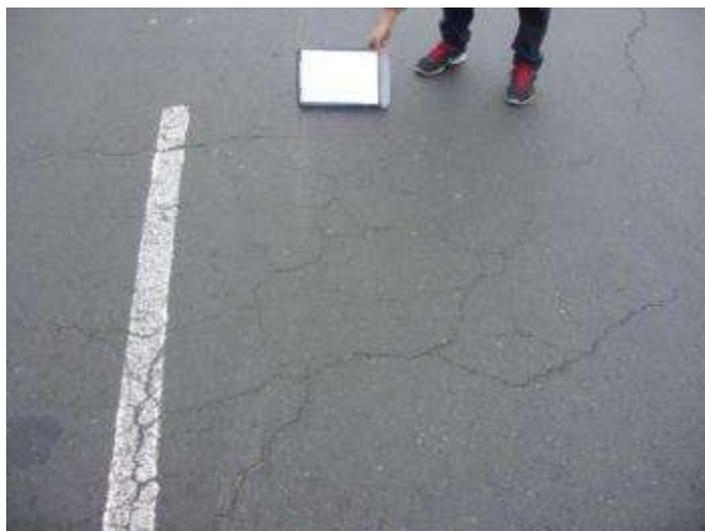
*Foto 43 – Falla N° 1 – Falla agrietamiento en bloque*

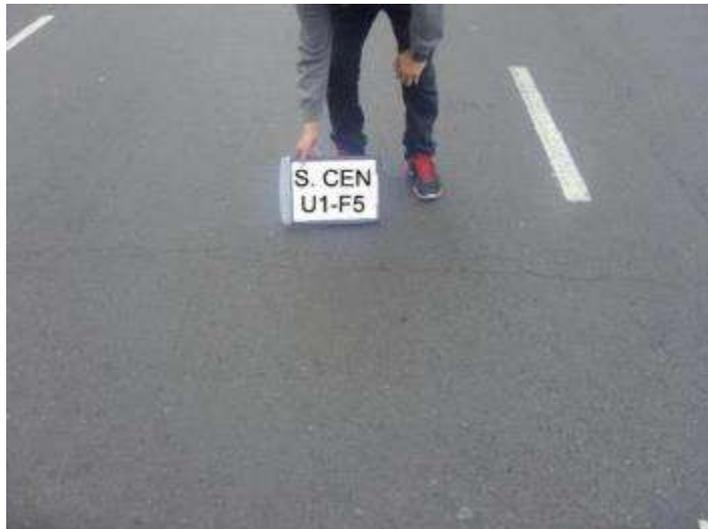
*Foto 46 – Falla N° 5 – Falla Agrietamiento transversal*

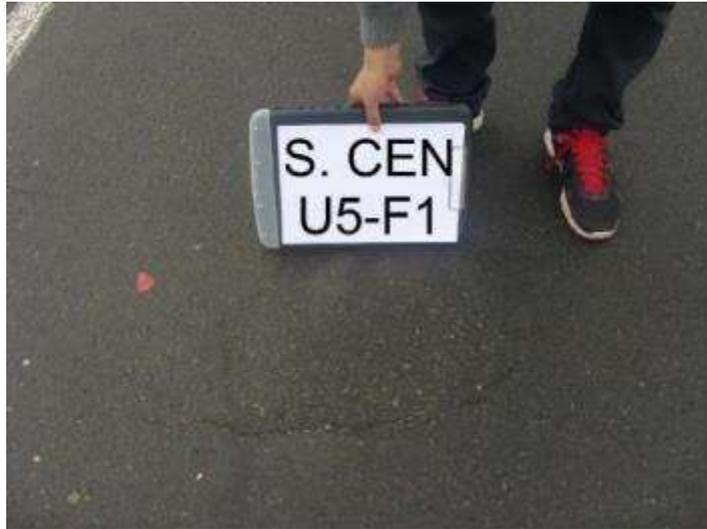
*Foto 47 – Falla N° 1 – Falla Hueco*

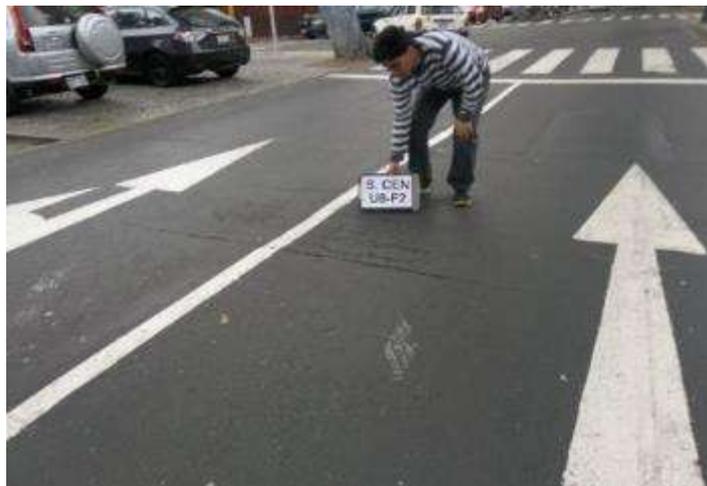
*Foto 48 – Falla N° 2 – Falla Piel de Cocodrilo, Agrietamiento*

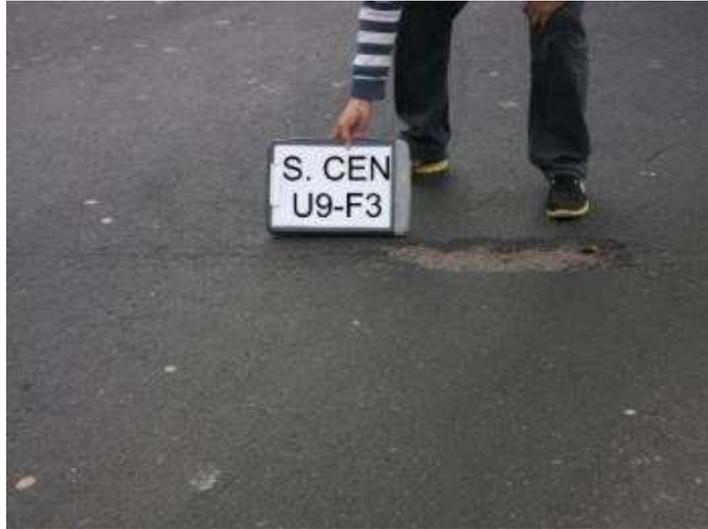
*Foto 49 – Falla N° 3 – Falla Hueco, Agrietamiento*

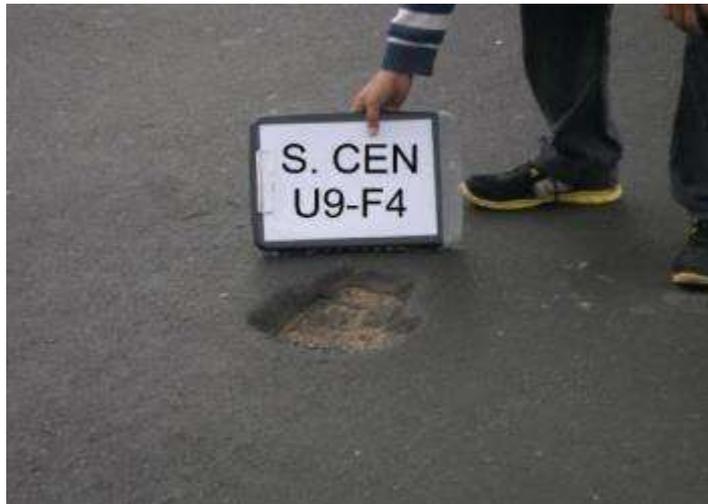
*Foto 50 – Falla N° 4 – Falla Hueco*

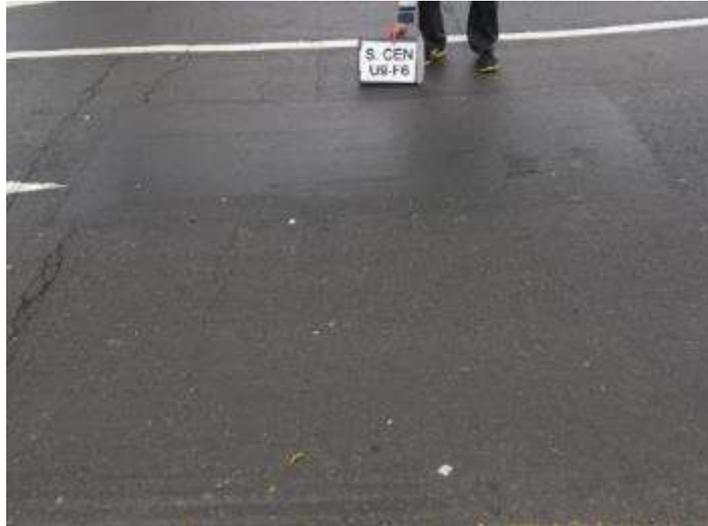
*Foto 51 – Falla N° 6 – Falla Parche, Agrietamiento*

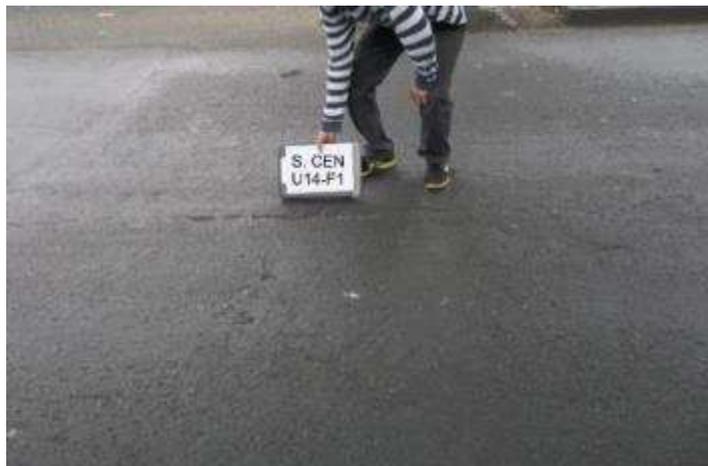
*Foto 52 – Falla N° 1 - Agrietamiento*

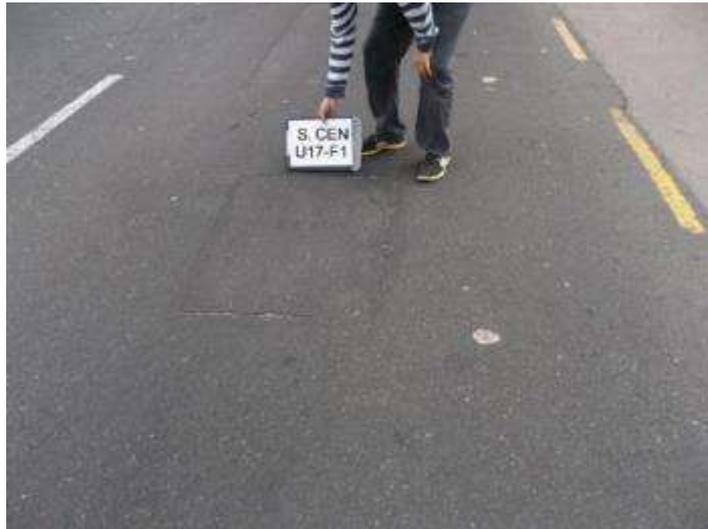
*Foto 53 – Falla Nº 1 – Falla Depresión*

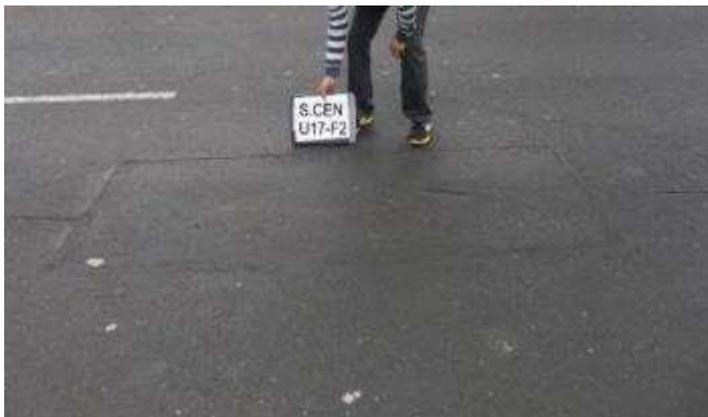
*Foto 54 – Falla Nº 2 – Falla Parche, Agrietamiento*

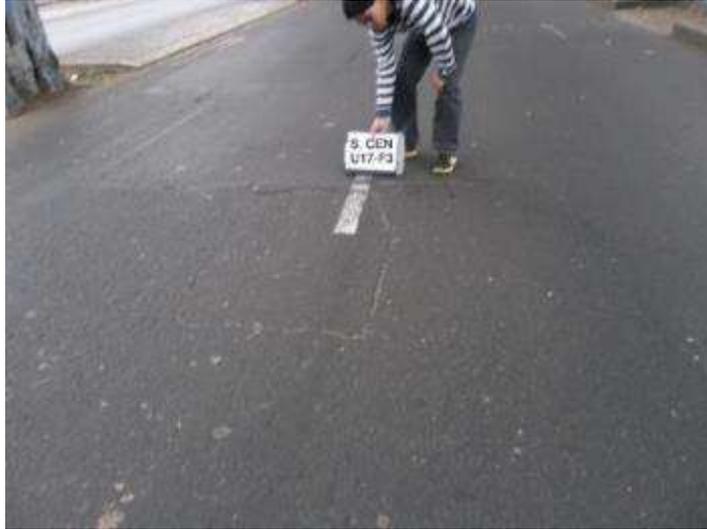
*Foto 55 – Falla Nº 3 – Falla Agrietamiento en Bloque*

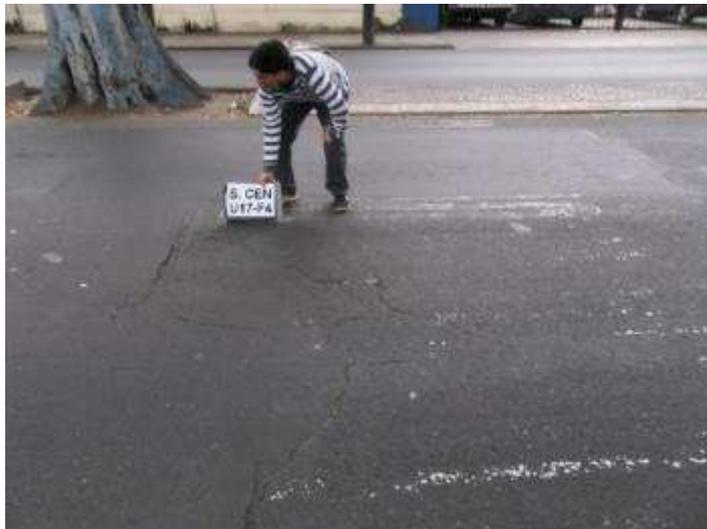
*Foto 56 – Falla Nº 4 – Falla Parche, Agrietamiento*

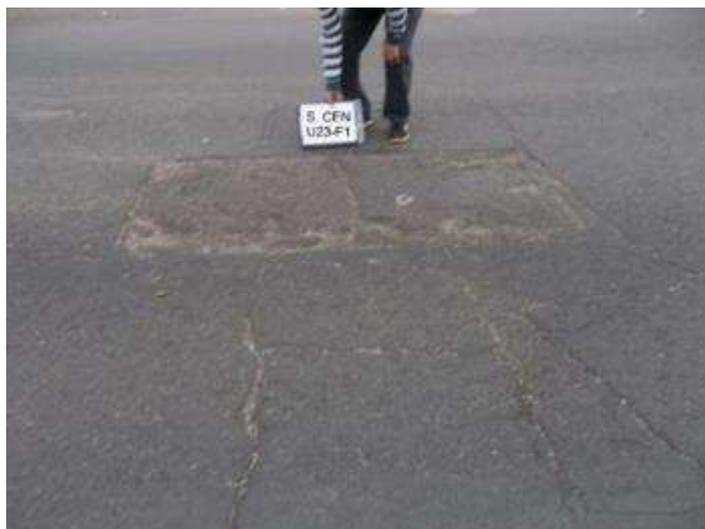
*Foto 57 – Falla Nº 1 – Falla Parche, Agrietamiento*

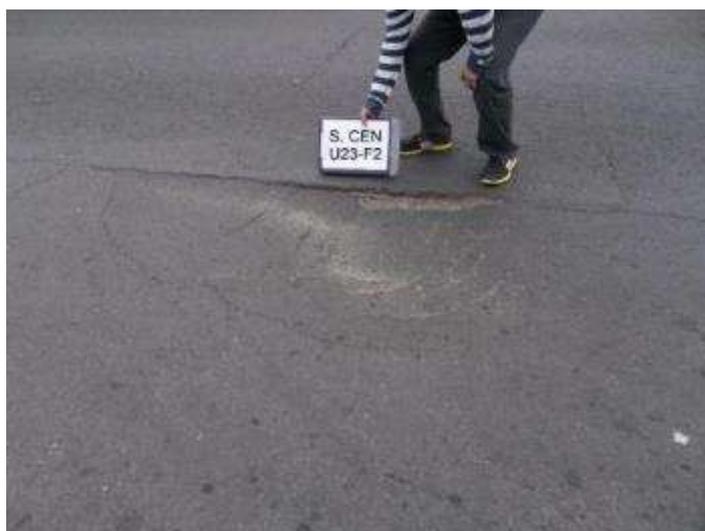
*Foto 58 – Falla Nº 2 – Falla Depresión*

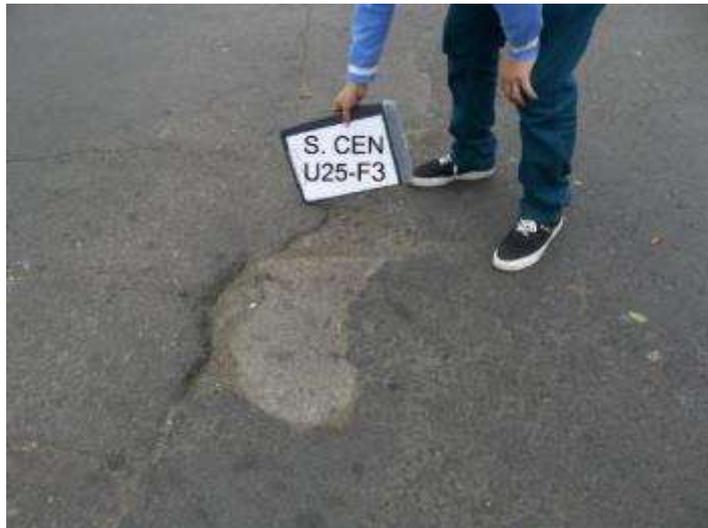
*Foto 60 – Falla Nº 3 – Falla Hueco*

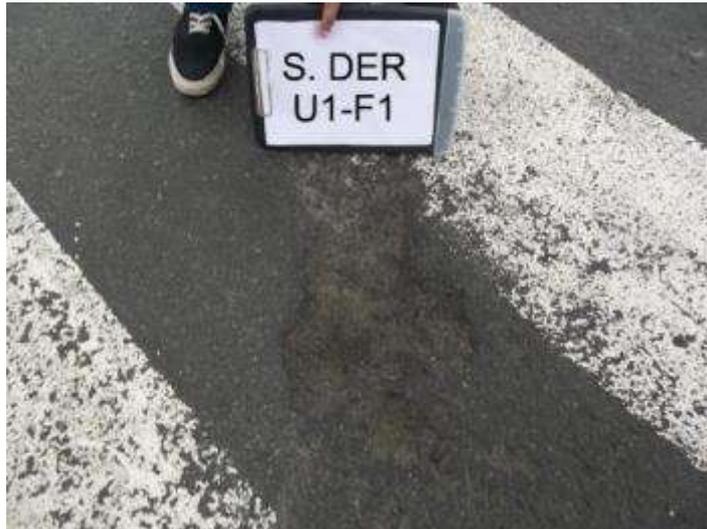
*Foto 61 – Falla Nº 1 – Falla Hueco*

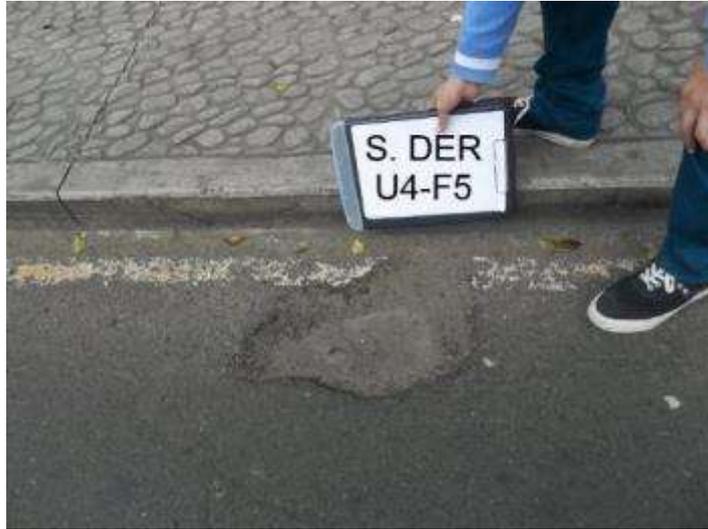
*Foto 65 – Falla Nº 5 – Falla Hueco*

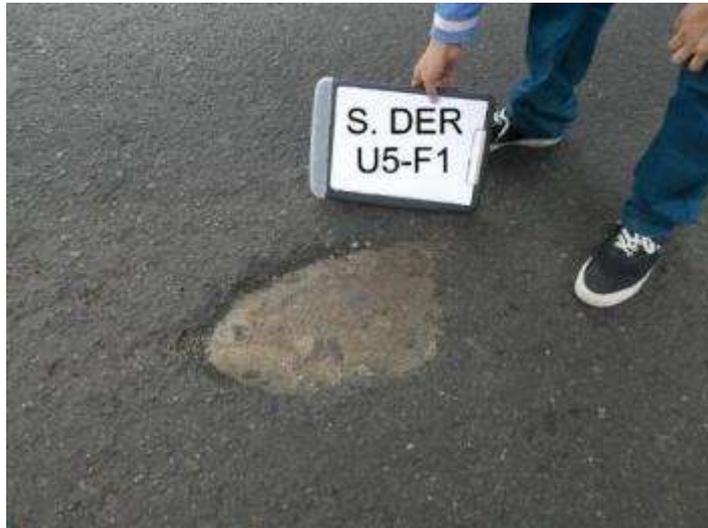
*Foto 66 – Falla Nº 1 - Falla Hueco*

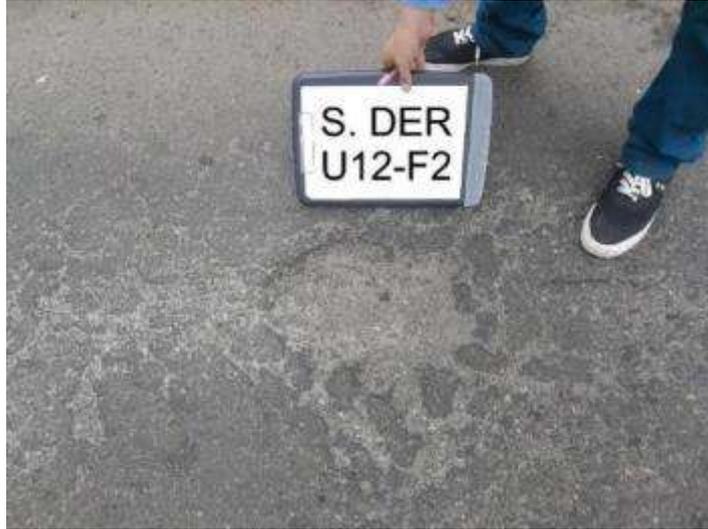
*Foto 71 – Falla Nº 2 – Falla Huecos, agrietamiento*

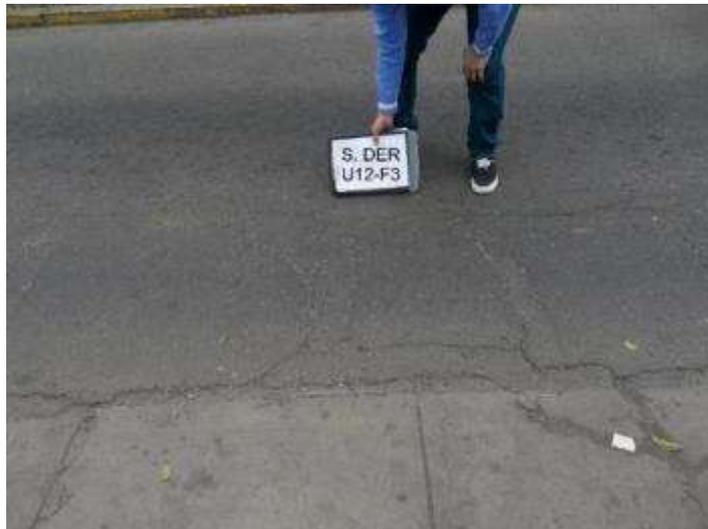
*Foto 72 – Falla Nº 3 – Falla Agrietamiento en bloque*

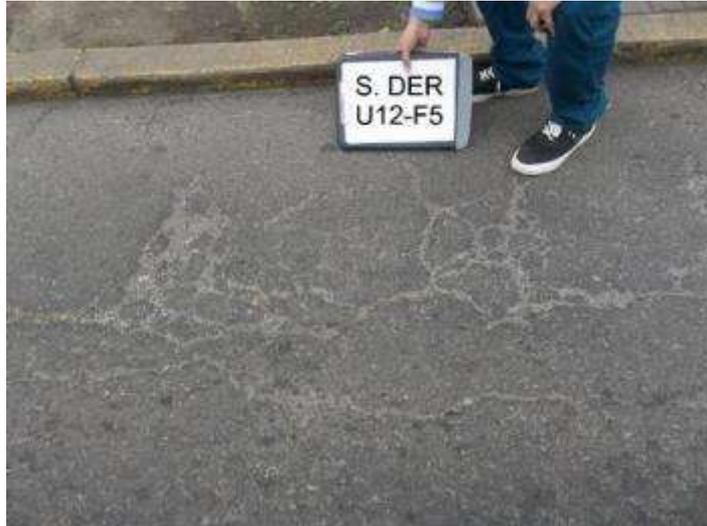
*Foto 73 – Falla Nº 5 – Falla Grietas en bloque*

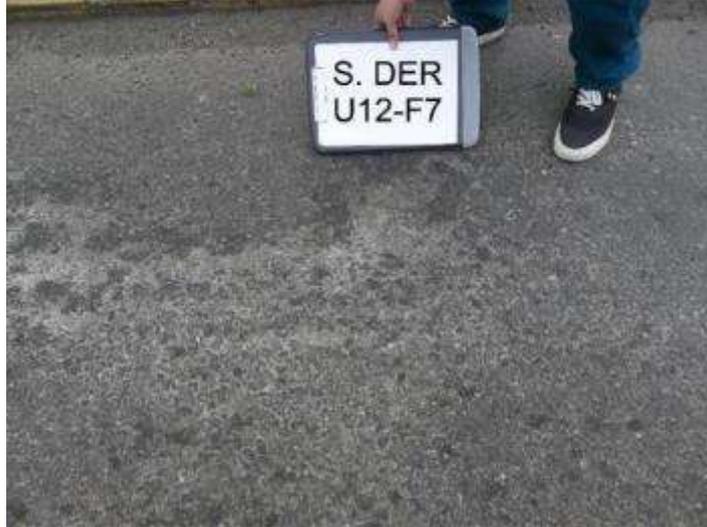
*Foto 75 – Falla N° 7 – Falla de hueco*

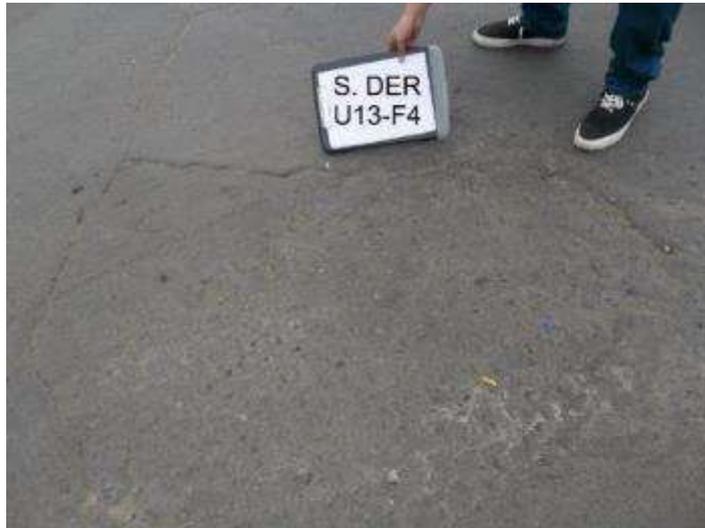
Foto 77 – Falla Nº 4 – Falla de hundimiento

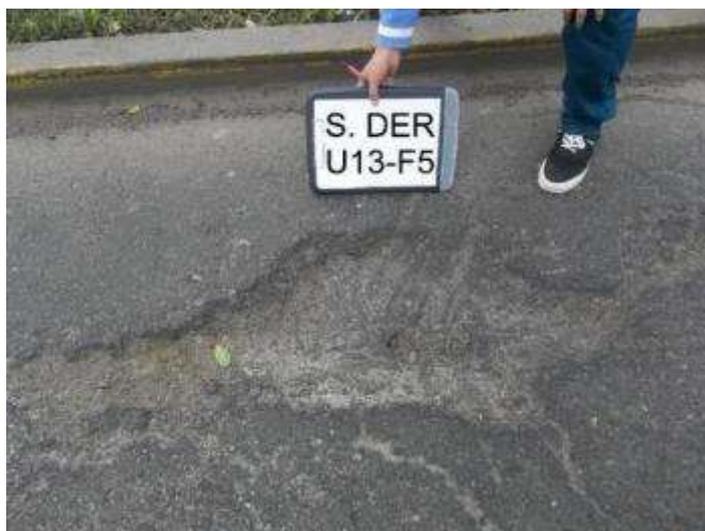
Foto 78 – Falla Nº 5 – Falla de Hueco, agrietamiento

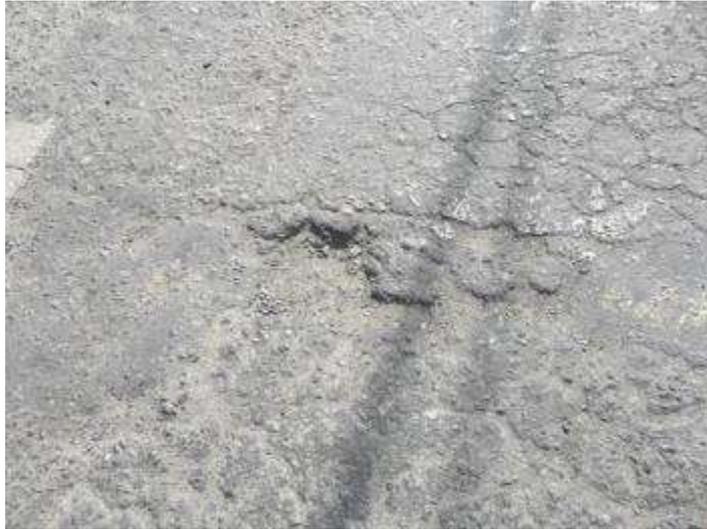
*Foto 79 – Falla N°1 - Falla Huecos y Piel de Cocodrilo, Nivel de severidad leve (13L)*

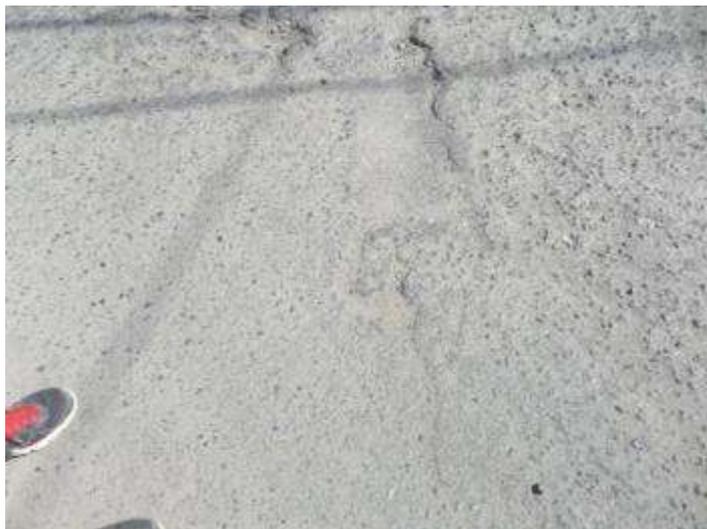
*Foto 80 – Falla N°2 - Falla Huecos, Nivel de severidad leve (13L)*

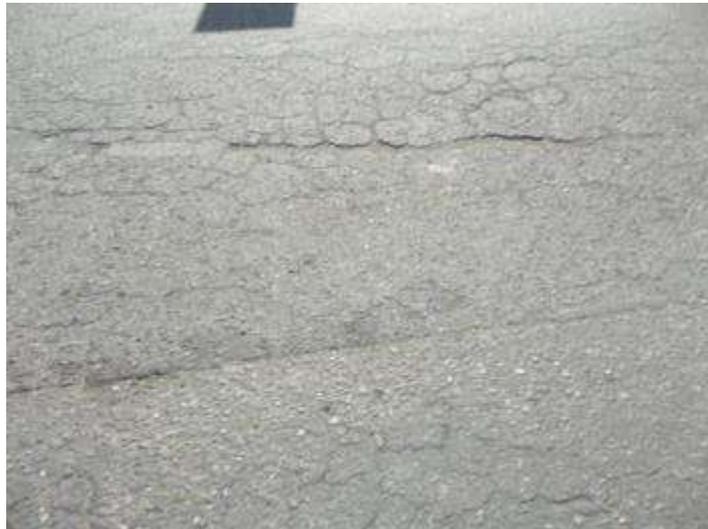
*Foto 81 – Falla N°3 - Falla Piel de Cocodrilo, Nivel de severidad moderada (1M)*

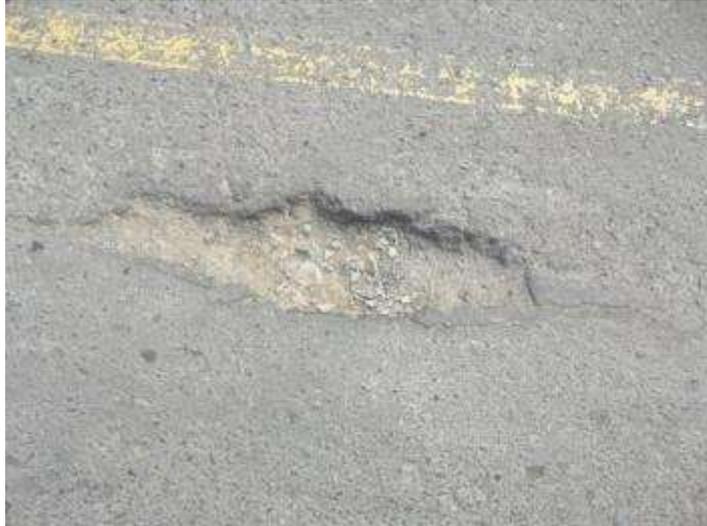
*Foto 91 – Falla N°14 - Falla Huecos, Nivel de severidad leve (13L)*

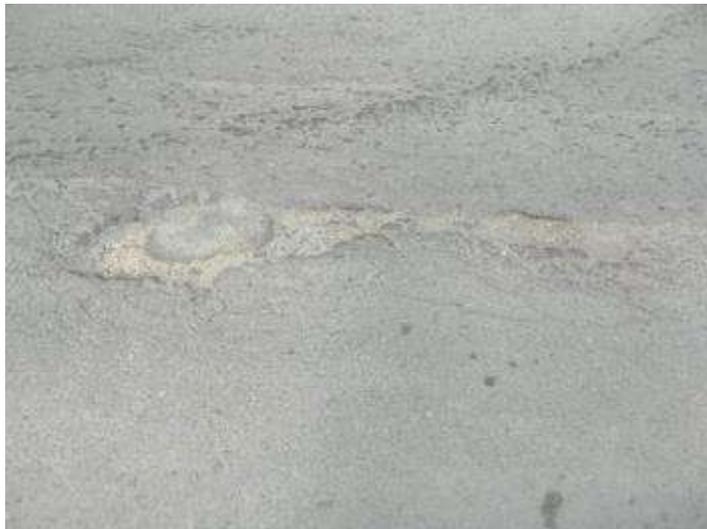
*Foto 92 – Falla N°15 - Falla Huecos, Nivel de severidad leve (13L)*
