UNIVERSIDAD RICARDO PALMA
FACULTAD DE INGENIERÍA

**MANTENIMIENTO DE PAVIMENTO RÍGIDO Y FLEXIBLE
PARA EVITAR UN DESGASTE PREMATURO EN VÍAS URBANAS**

TESIS
**PARA OPTAR POR EL TÍTULO PROFESIONAL
DE INGENIERO CIVIL**

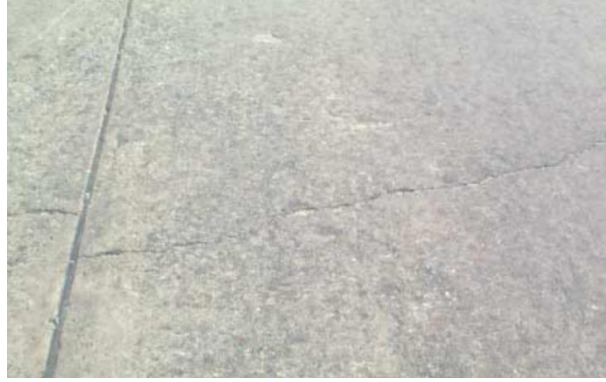
Figura 41. Gravedad 1: Finas. Fuente: MTC (2016)

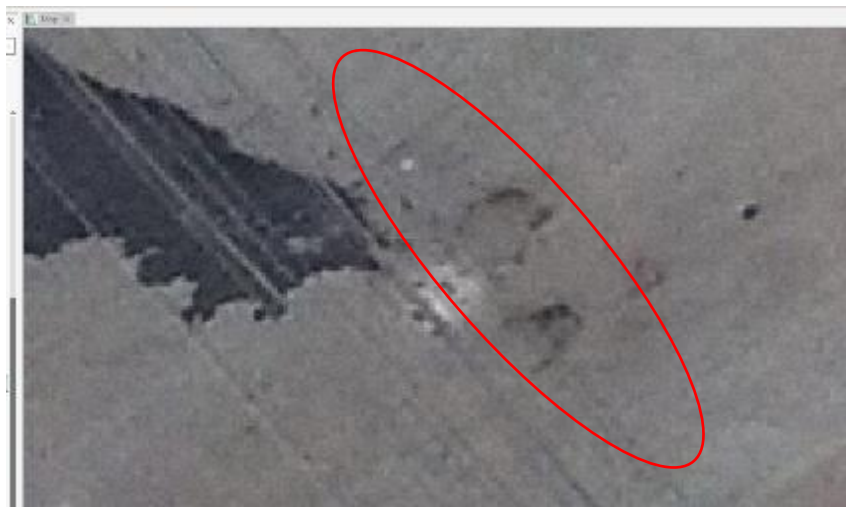
Figura 83. Vista de planta de una falla en ArcgisPro. Fuente: Elaboración propia usando ArcgisPro ®.

En la cuadra 1 de la Av. Santa Rosa se identificó con el trabajo de campo a pie la siguiente falla:

En el ArcgisPro se puede ver la falla en vista de planta:

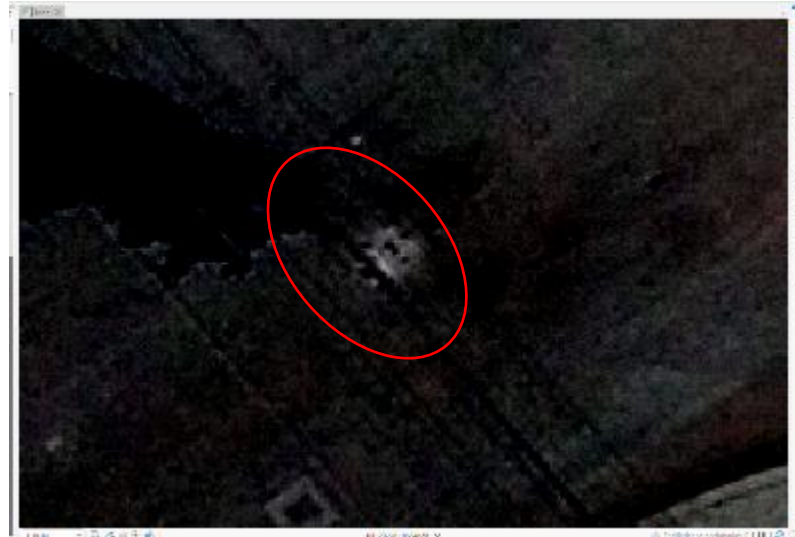
Figura 84. Análisis de una falla modificando la desviación estándar. Fuente: Elaboración propia usando ArcgisPro ®.

Con un análisis en la simbología principal de colores y modificando la desviación estándar podemos identificar la falla como se aprecia en la Figura 83 en la que se tiñe de un color blanquecino:

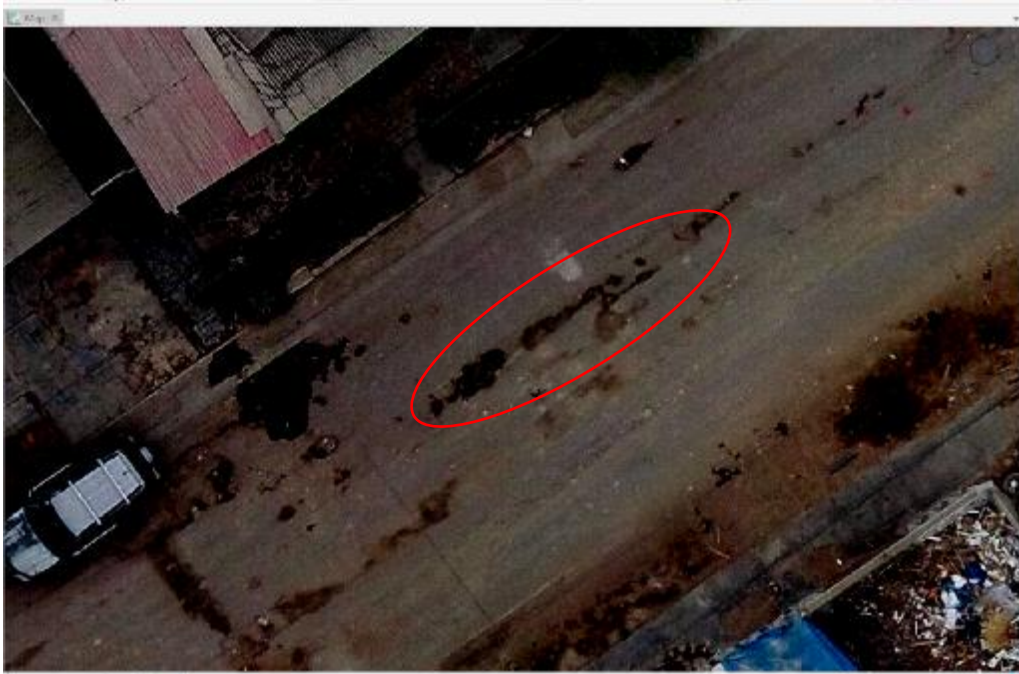
Figura 89. Análisis de una falla modificando la desviación estándar. Fuente: Elaboración propia usando ArcgisPro ®.

Con un análisis en la simbología principal de colores y modificando la desviación estándar podemos identificar la falla como se aprecia en la Figura 89 en la que se tiñe de un color más oscuro que el resto del pavimento:

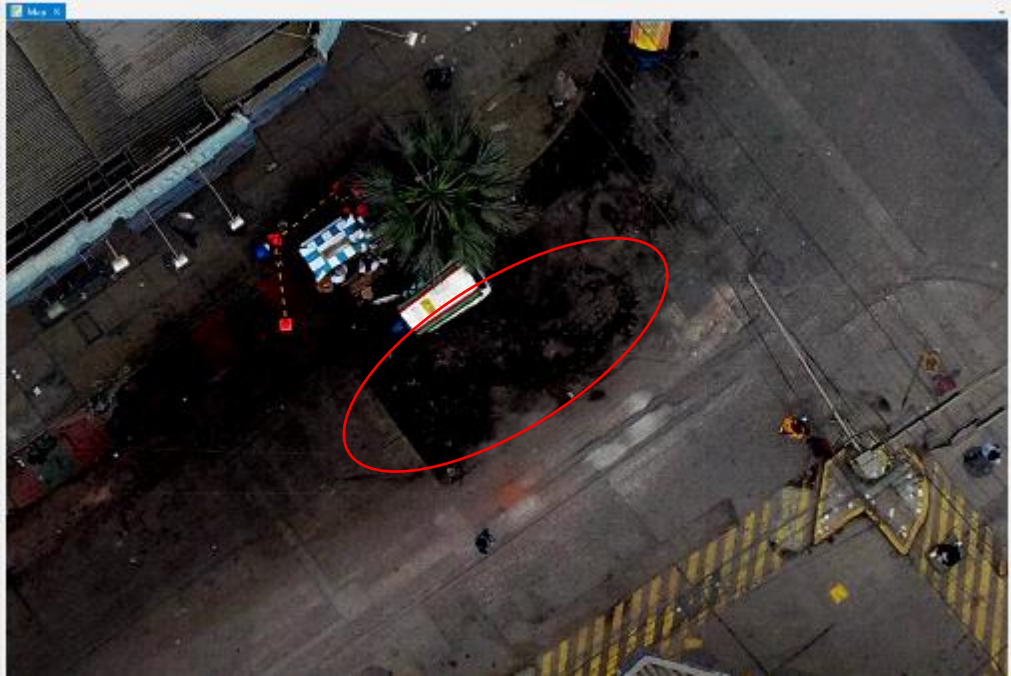
Figura 94. Análisis de una falla modificando la desviación estándar. Fuente: Elaboración propia usando ArcgisPro ®.

Con un análisis en la simbología principal de colores y modificando la desviación estándar podemos identificar la falla como se aprecia en la Figura 94 en la que se tiñe de un color más oscuro que el resto del pavimento:
